3号機600tクローラクレーン2号機の 作動油レベル低下事象について

2015年12月24日

東京電力株式会社

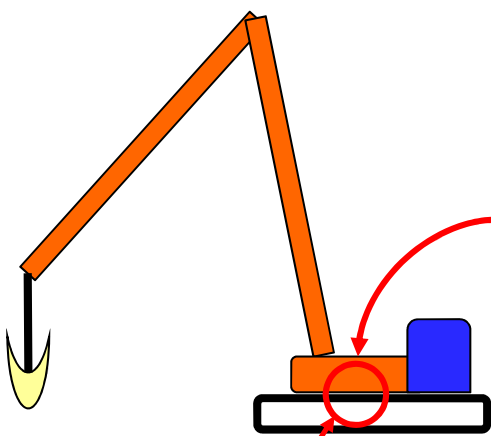
油圧配管等確認箇所

- 11/21（土）作業終了後にクローラクレーン（以下C/C）2号機本体の下部受台内に油膜が浮いた水がたまっていたことから、回収と油吸着マットの交換を実施。（グリスによるものと推定）
- 11/23（月）作動油タンクを点検し、作業油面低下を確認。クレーン油圧配管等の確認を行ったが漏えい箇所を確認できず。併せて正常作動油タンクレベルまで、約40リットル作動油を補給。（作動油タンク容量 800L）
（作動油：C/Cの本体、ブームを動かす油）

クレーン専門メーカー指導の下、再点検を行い、漏えいがないことを再確認。当社から協力企業に詳細点検を依頼。作動油の油面が低下したC/C2号機を低線量エリア(4号機周辺ヤード)へ移動させることを条件に点検作業を協力企業が受諾。

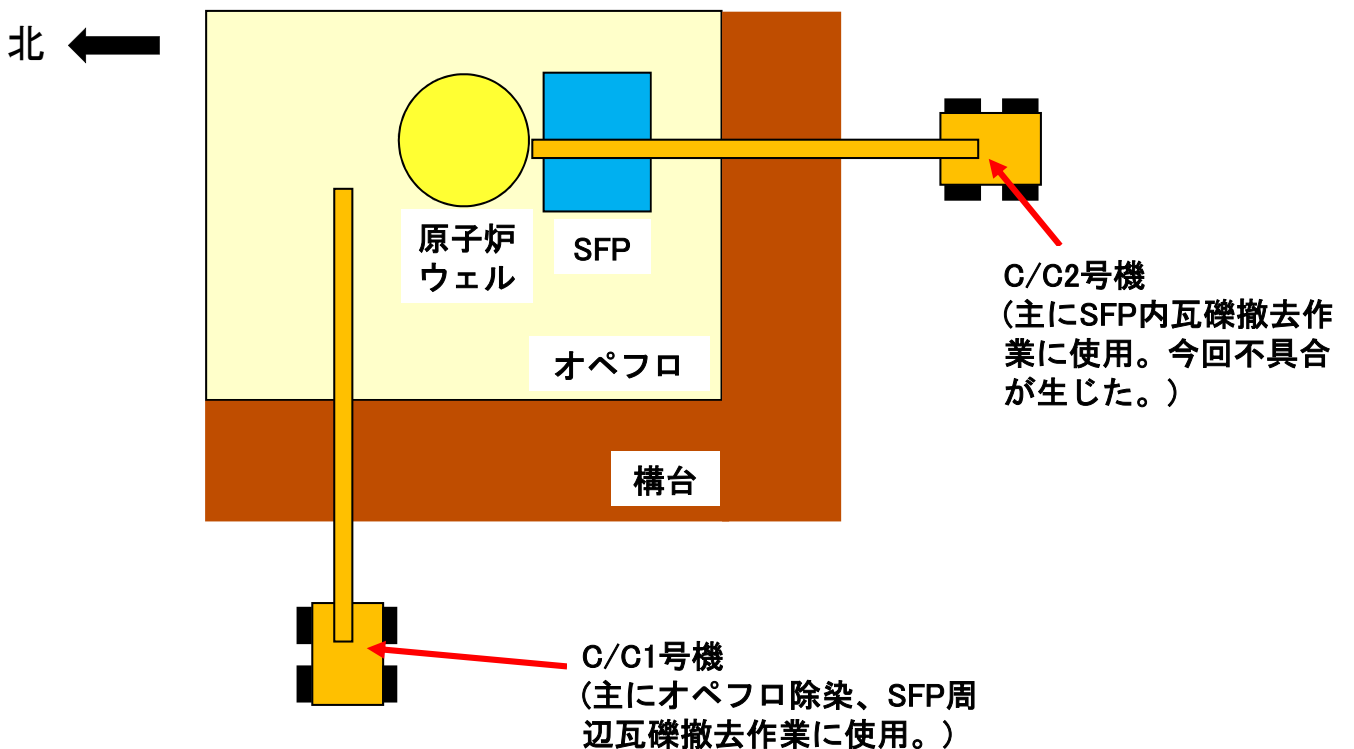
(参考) クローラクレーンの配置

- 1F3には原子炉建屋南側と西側に1台ずつC/Cを配置し、作業を実施。
