「廃炉」の主な作業項目と作業ステップ

～4号機使用済燃料プールからの燃料取り出しが完了しました。1～3号機の燃料取り出し、燃料デブリ(注1)取り出しの開始に向け順次作業を進めています～

I. 原子炉の状態の確認

II. 分野別の進捗状況

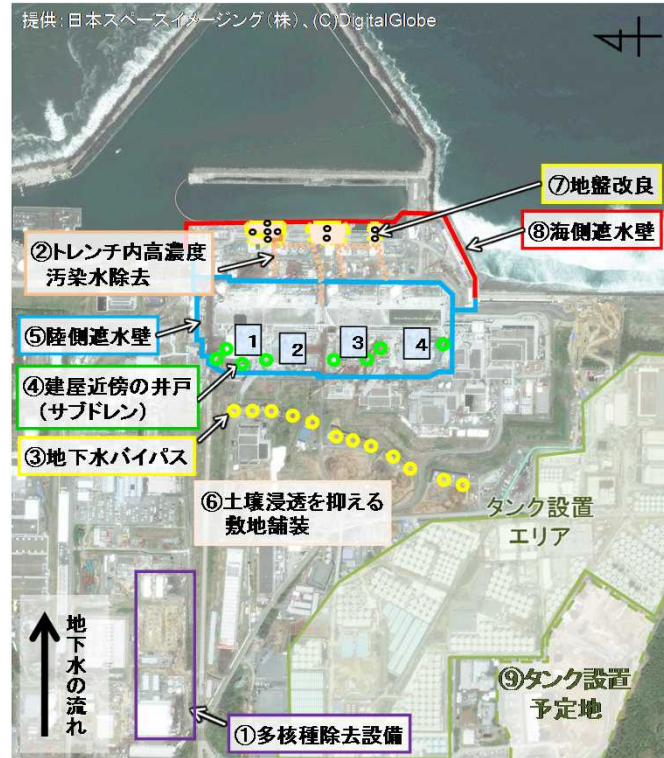
「汚染水対策」の3つの基本方針と主な作業項目

～事故で溶けた燃料を冷やした水と地下水が混ざり、1日約300トンの汚染水が発生しており、下記の3つの基本方針に基づき対策を進めています～

方針1. 汚染源を取り除く

- ①多核種除去設備等による汚染水浄化
- ②トレンチ(注2)内の汚染水除去
(注2) 配管などが入った地下トンネル。

方針2. 汚染源に水を近づけない

- ③地下水バイパスによる地下水汲み上げ
- ④建屋近傍の井戸での地下水汲み上げ
- ⑤凍土方式の陸側遮水壁の設置
- ⑥雨水の土壌浸透を抑える敷地舗装

方針3. 汚染水を漏らさない

- ⑦水ガラスによる地盤改良
- ⑧海側遮水壁の設置
- ⑨タンクの増設（溶接型へのリプレイス等）

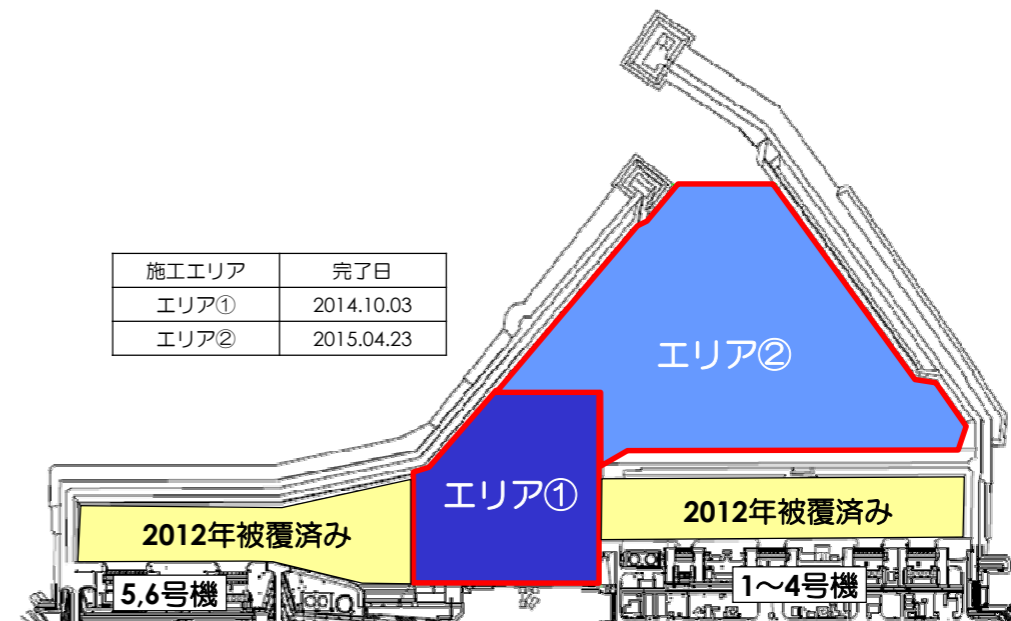
図8: 港湾内海底土被覆の進捗状況

- 1~4号機開渠内の海側遮水壁外側の放射性物質濃度は、3月までと同様に東波除堤北側と同レベルの低い濃度で推移。
- 港湾内海水の放射性物質濃度は3月までと同様に緩やかな低下傾向が見られる。
- 港湾口及び港湾外についてはこれまでの変動の範囲で推移。
- 海側遮水壁について、打設済みの鋼管矢板の継手処理(22箇所)を3/13から再開。4/30時点で13箇所の処理を完了。
- 海底土舞い上がりによる汚染の拡散を防止するための港湾内海底土被覆工事を2014/7/17より開始し、4/23に港湾内全域の被覆が完了(図8参照)。今後、必要に応じて補強層の工事を実施する。なお、取水路開渠の海底については2012年までに被覆済み。

施工エリア	完了日
エリア①	2014.10.03
エリア②	2015.04.23

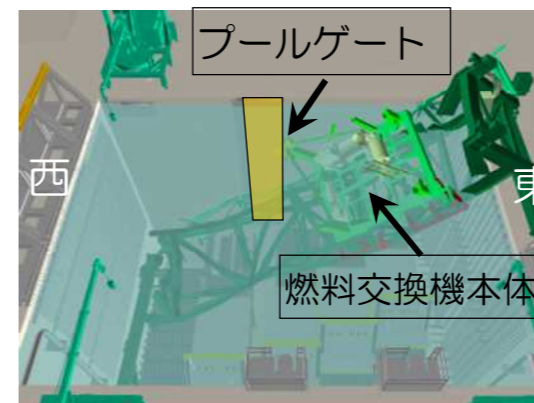
図9: 3号機使用済燃料プール プールゲート現場状況確認

- 燃料交換機本体撤去に向けた事前準備作業を実施した際に、燃料交換機の一部がプールゲートに接触している可能性があることを確認、作業を中断しプールゲートの詳細な調査を実施(3/27～4/2)。プールゲートについて、目立った変形がないこと、シール性能に影響を及ぼすことがないことに加え、燃料交換機本体との接触がないことを確認。今回の結果もふまえ、燃料交換機本体の撤去計画を検討し、5月下旬以降に撤去を開始する予定。今後も継続して、使用済燃料プールの水位について監視していく。

3号機使用済燃料プール内の大型ガレキ（燃料交換機の一部）がプールゲートに接触している可能性があったことから、調査を実施した結果、ゲートのシール性能に影響を及ぼすわけではないこと、燃料交換機とゲートに接触がないことを確認しました。
