# 廃止措置等に向けた進捗状況：使用済み燃料プールからの燃料取り出し作業

## 4号機

## 3号機

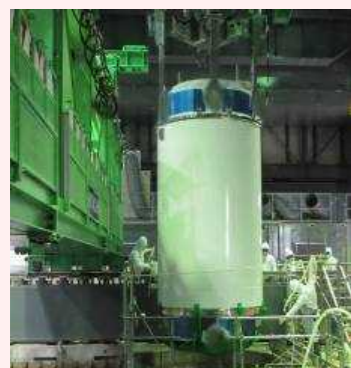
燃料取り出し状況

中長期ロードマップでは、ステップ2完了から2年以内（～2013/12）に初号機の使用済み燃料プール内の燃料取り出し開始を第1期の目標としてきた。2013/11/18より初号機である4号機の使用済み燃料プール内の燃料取り出しを開始し、第2期へ移行した。  
燃料取り出し作業開始から1年以内となる2014/11/5に、プール内の使用済み燃料1,331体の共用プールへの移送が完了した。  
残りの新燃料の6号機使用済み燃料プールへの移送は、2014/12/22に完了。（新燃料2体については燃料調査のため2012/7に先行して取り出し済）  
これにより、4号機原子炉建屋からの燃料取り出しが完了した。  
今回の経験を活かし1～3号機のプール燃料取り出しに向けた作業を進める。

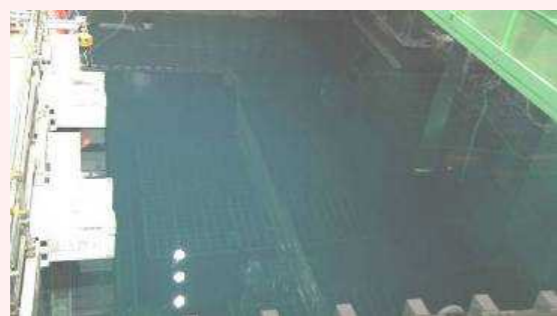
4号機使用済み燃料プール内の状況

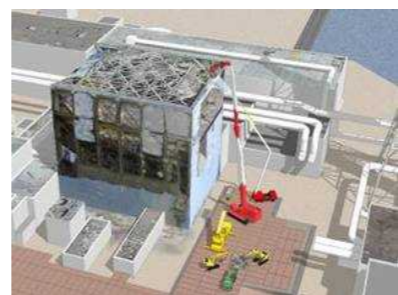
原子炉建屋上部のガレキ撤去

2012/12完了

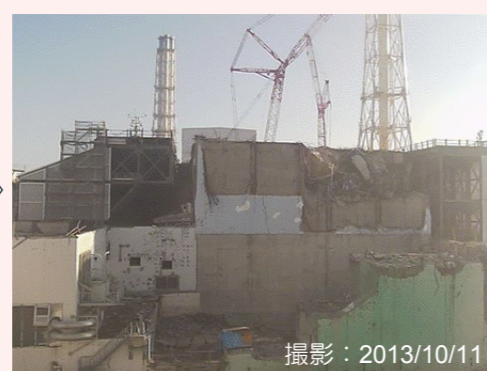
大型ガレキ撤去後

燃料取り出し用カバー設置に向けて、構台設置作業完了（2013/3/13）。  
原子炉建屋上部ガレキ撤去作業を完了（2013/10/11）し、現在、燃料取り出し用カバーや燃料取扱設備のオペレーティングフロア（※1）上の設置作業に向け、線量低減対策（除染、遮へい）を実施中（2013/10/15～）。使用済み燃料プール内のガレキ撤去を実施中（2013/12/17～）。

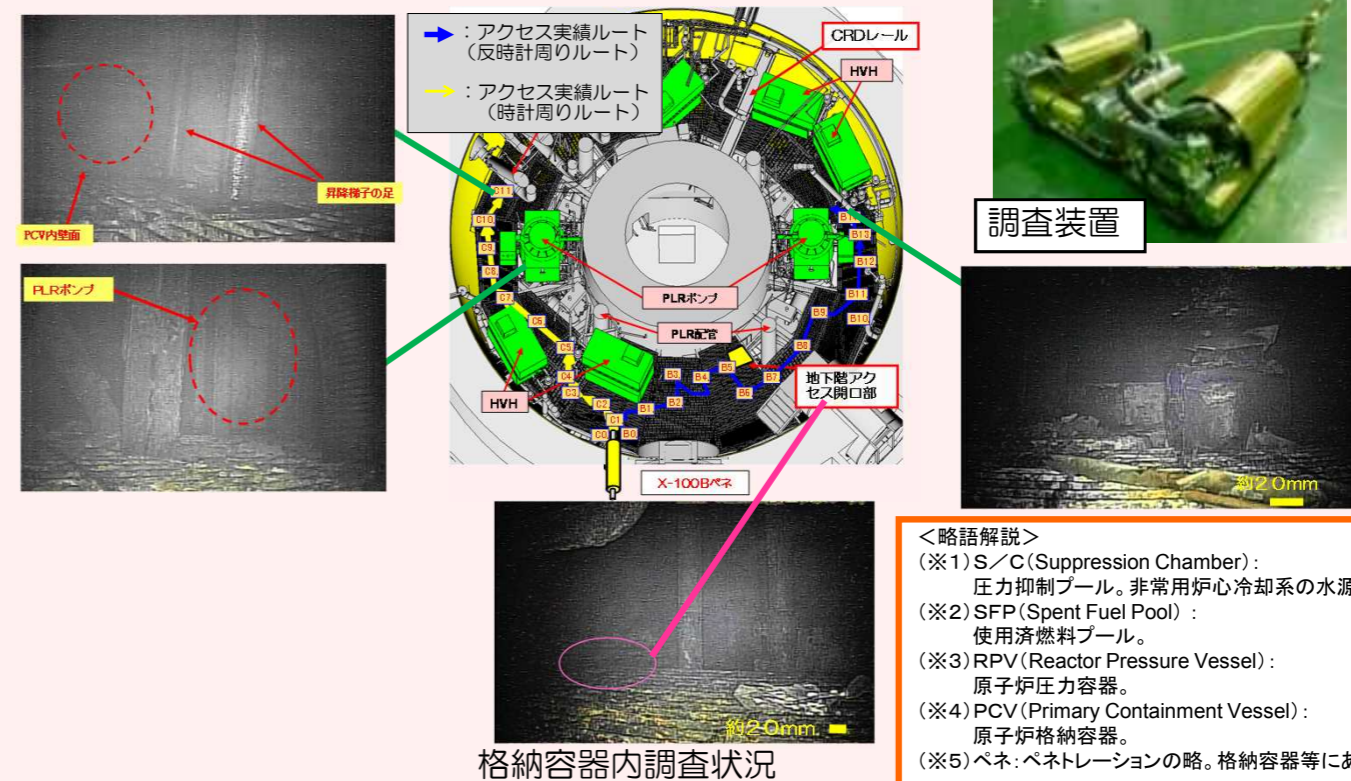
**格納容器内部調査に向けた装置の開発状況**

- 1号機X-100Bペネ※5から装置を投入し、時計回りと反時計回りに調査を行う。

- 狭いアクセス口（内径φ100mm）から格納容器内へ進入し、グレーチング上を安定走行可能な形状変形機構を有するクローラ型装置を用いて、2015/4/10~20に現場での実証を実施。
- 格納容器1階内部の映像、空間線量等の情報を取得。次の調査で用いる予定の地下階アクセス開口部周辺に干渉物がないことを確認。調査結果を踏まえ、今後格納容器地下階の調査を実施する計画。

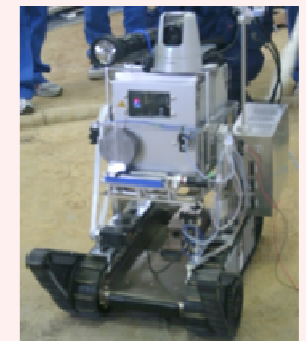
汚染状況調査用ロボット（ガンマカメラ搭載）

- ロボットによる、原子炉建屋内の汚染状況調査を実施（2012/6/11～15）。
- 最適な除染方法を選定するため除染サンプルの採取を実施（2012/6/29～7/3）。
- 建屋内除染に向けて、原子炉建屋1階の干渉物移設作業を実施（2013/11/18～2014/3/20）。

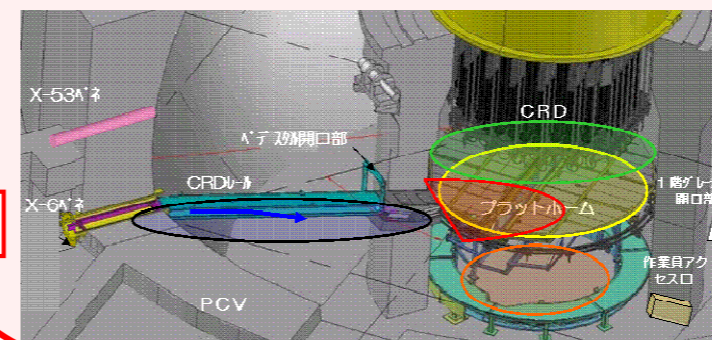
格納容器内部調査に向けた装置の開発状況

燃料デブリ取り出しに先立ち、燃料デブリの位置等格納容器内の状況把握のため、内部調査を実施予定。格納容器内の水位が高く、1、2号機で使用予定のペネが水没している可能性があり、別方式を検討する必要がある。

- (1) X-53ペネ(※4)からの調査
  - PCV内部調査用に予定しているX-53ペネの水没確認を遠隔超音波探傷装置を用いて調査を実施し、水没していないことを確認(2014/10/22～24)。
  - 2015年度上期目途にPCV内部調査を計画する。なお、ペネ周辺は高線量であることから、除染及び遮へい実施の状況を踏まえ、遠隔装置の導入も検討する。
- (2) X-53ペネからの調査後の調査計画
  - X-6ペネは格納容器内水頭圧測定値より推定すると水没の可能性がありアクセスが困難と想定。
  - 他のペネからアクセスする場合、「装置の更なる小型化」、「水中を移動してペDESTALにアクセス」等の対応が必要であり検討を行う。

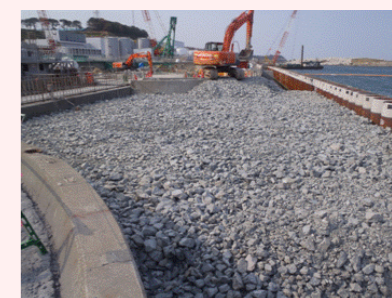
海側遮水壁工事状況  
 （1号機取水口側埋立状況）

汚染水が地下水へ漏えいした場合に、海洋への汚染拡大を防ぐための遮水壁を設置中。港湾内の鋼管矢板の打設は、9本を残して2013/12/4までに一旦完了。引き続き、港湾外の鋼管矢板打設、港湾内の埋立、くみ上げ設備の設置等を実施し竣工前に閉塞する予定。

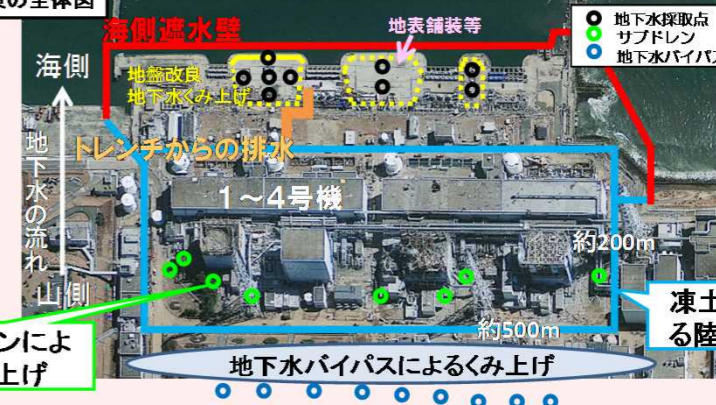
### 対策の全体図

サブドレンによるくみ上げ

凍土方式による陸側遮水壁
