ボックスカルバート内の高性能容器蓋外周部の たまり水について

2015年4月30日

東京電力株式会社

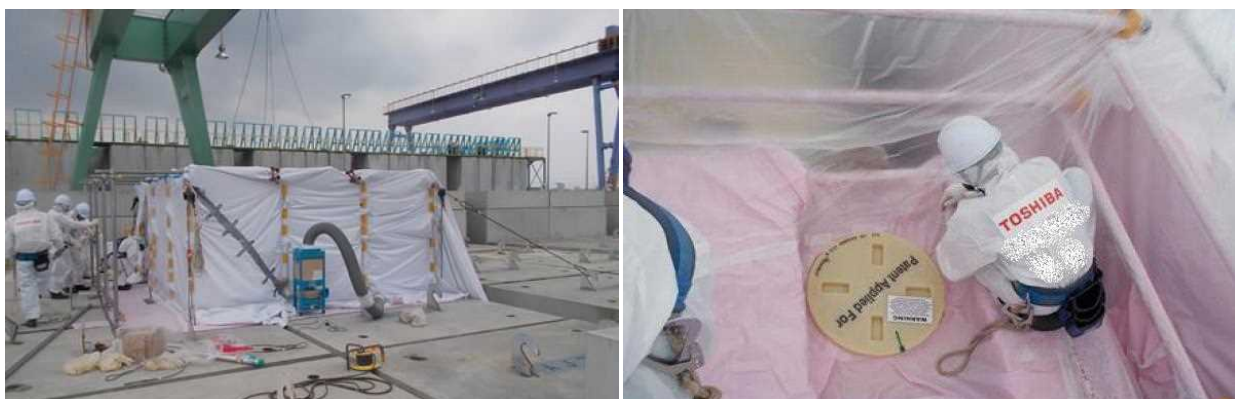
No.172（AJ5）の調査状況、蓋開放はハウス内で適切に換気を行って実施

- 多核種除去設備においてHICにスラリーを充填する際、蓋下面より約10cm（4inch）下方まで充填しているが、蓋外周部にたまり水の発生が確認されたことから、HIC蓋を開放し内部の調査を実施。
- HIC（No.182）は第二保管施設から増設ALPS建屋内に移送後、蓋開放調査を実施。
- その他のHICは、移送による振動の影響を排除するため、第二保管施設の原位置で蓋開放調査を実施。

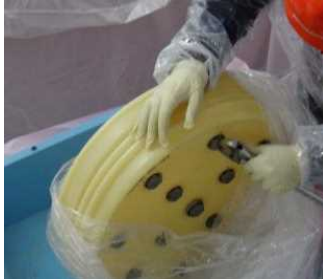
- ふた内空間部には液体が溜まっていることを確認
- ふたのベントフィルタを確認したところ、炭酸塩の付着による閉塞等、有意な異常は確認されず
- フィルタの通水、通気性を確認したところ、新規品と同程度であることを確認

←
ベントフィルタ
調査状況。
異常は確認されず。

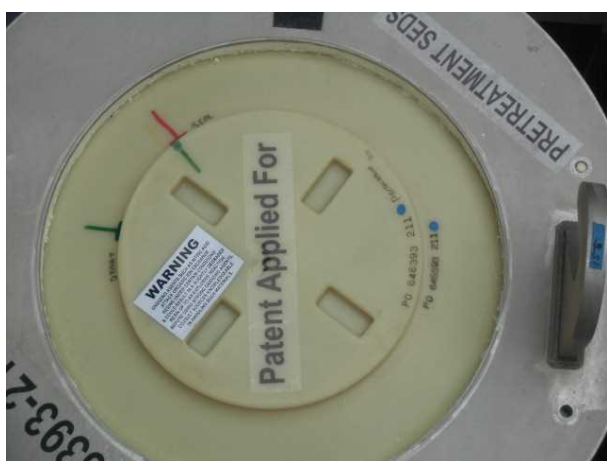
設置前

HICふた外周部への吸着マットの設置状況
（床部にも順次設置）

対策項目	実施内容
①AJ5内HICへの対策	<ul style="list-style-type: none"> ● 床面にたまり水が確認されたボックスカルバート（AJ5）について、3回/日のパトロールおよび通路床面の線量測定を実施し、ボックスカルバート外への漏洩がないことを確認（施設全体のパトロール（1回/日）は事象確認前より実施） ● 床面へ吸着マットを設置し、漏えい水のドライアップを実施 ● 第二施設の排水側溝に汚染を生じていないことを確認
②AJ5以外にたまり水が確認されたHICへの対策	<ul style="list-style-type: none"> ● 蓋外周部にたまり水が確認されたHICについて、ボックスカルバートの蓋を適宜開放し、蓋上にたまり水がある場合は拭き取りを実施 ● HIC蓋外周部に吸着マットを設置 ● 今後の点検の際、床面への吸着マットの設置を計画
③これまでたまり水が確認されていないHICへの対策	<ul style="list-style-type: none"> ● 高線量HICについては、一回目の調査でたまり水がなかったものに対して、2巡目の確認を開始。 ● 今後の確認において、蓋外周部及び床面へ吸着マットの設置を計画 ● 第二施設、第三施設の排水側溝に汚染を生じていないことを継続して確認
④今後発生するHICたまり水の発生防止・低減	<ul style="list-style-type: none"> ● HICへスラリーを排出する際の液位を、暫定的に最大で蓋下面より4インチ（約102mm）であった運用から、蓋下面より7インチ（約178mm）に下げる運用への変更済（4月7日）。この運用変更によりHIC内の容量を120L程度低減（今回確認された溜まり水の量38Lと比べ十分大きい） ● 4月23日より、さらに液位を1インチ下げ、HIC内の容量をトータル160L程度低減予定 ● HIC蓋のベント孔より、蓋内部の水抜きを実施（4/23～）

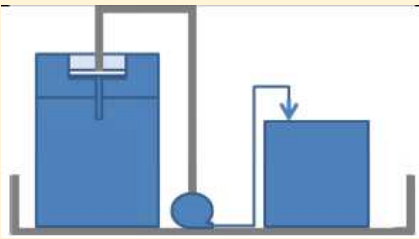
対策項目	実施内容
①たまり水の発生防止・低減	<ul style="list-style-type: none"> 一時保管施設に格納されたHICについて、上澄み水の回収または、スラリー内のガス抜きを実施し、水位の低減を図る。

<p>上澄み水の回収（イメージ）</p>
②漏えい検知	<ul style="list-style-type: none"> ボックスカルバート内に漏えい検知器を設置し、HICからの漏えいを早期に検知する。

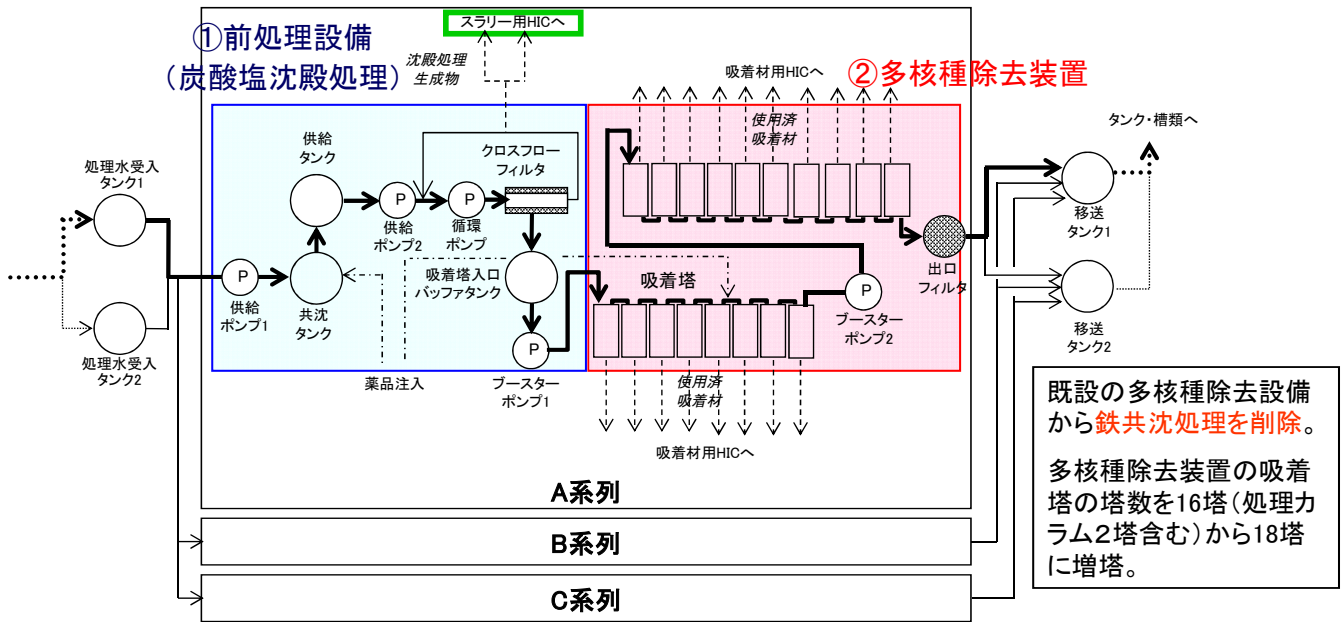
(参考11) 増設多核種除去設備の構成

■ 増設多核種除去設備は、前処理設備と多核種除去装置から構成される。

①前処理設備：炭酸塩沈殿処理による吸着阻害物質Ca, Mgの除去

②多核種除去装置：吸着材による核種の除去
