# B・C排水路側溝放射線モニタにおける β濃度高高警報発生について

2015年4月30日  
東京電力株式会社

## 1. 事象の概要

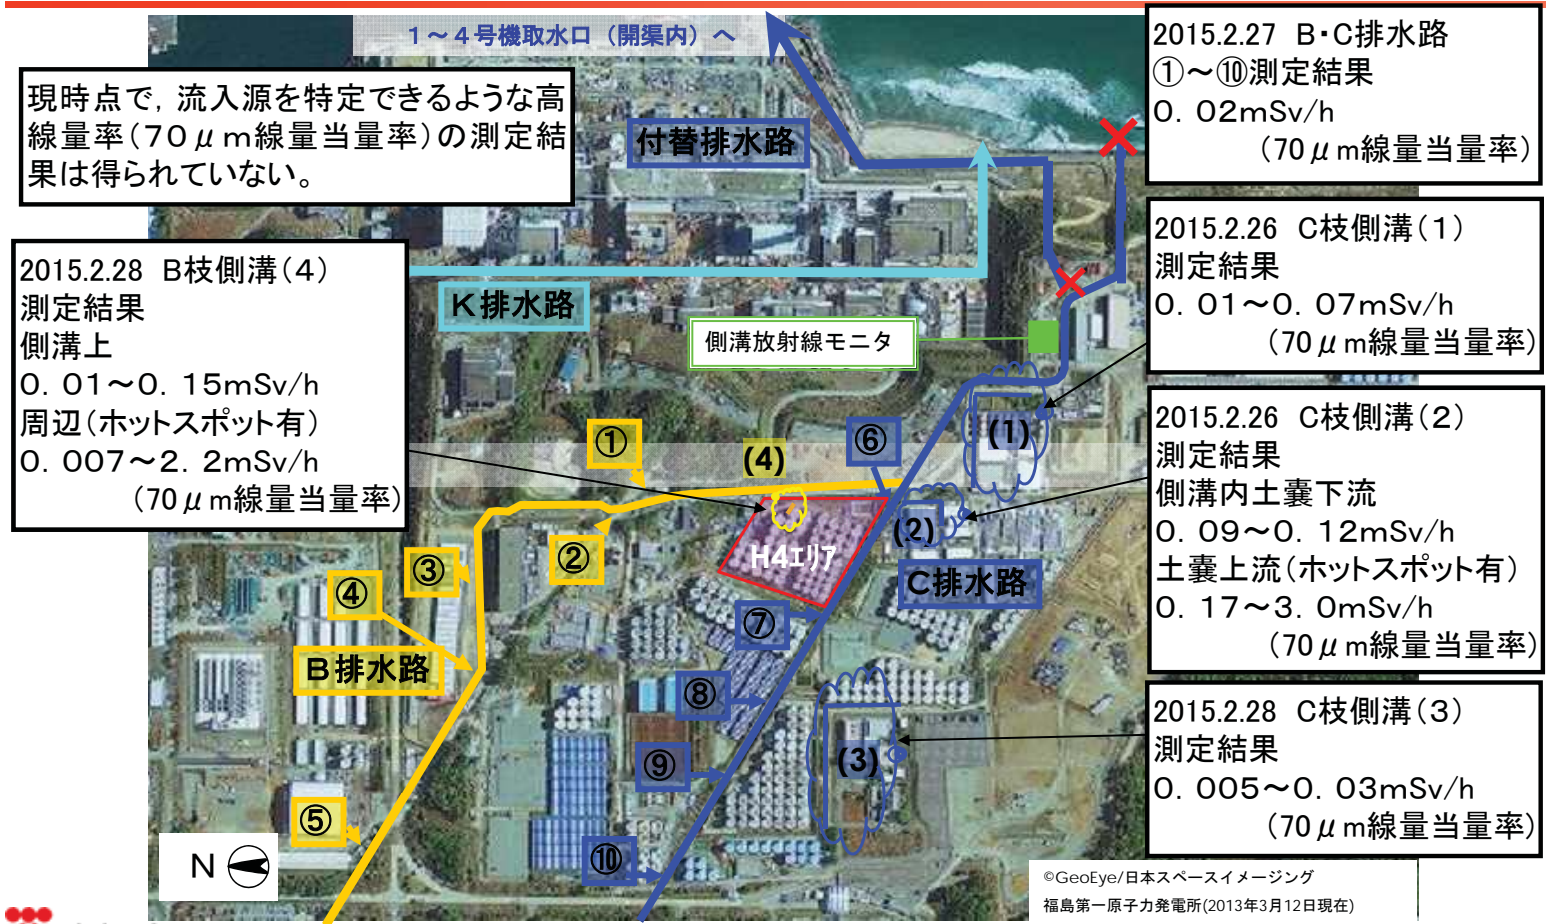
## 4-5. B・C排水路，枝側溝のサーベイ結果

- ・【調査8-3】B・C排水路および枝側溝の水分析および放射線(β線)サーベイ(3/16完了)  
B・C排水路水の全ベータ放射能分析において高全β放射能は確認されなかったが、枝側溝等の溜まり水の2ヶ所において1700Bq/L(無線局舎付近)、1900Bq/L(H4エリア南東外堰内)が確認されたが、側溝放射線モニタの高警報誘発する濃度ではない。また排水路・枝側溝付近の放射線サーベイにおいて、汚染水の流入の痕跡は確認されなかった。  
また、過去に漏えい実績のあるH4エリア周りのβ放射線サーベイを実施し、H4エリアにてスポット的にβ線で35mSv/hが検出されたが、周囲の排水路は暗渠化されているため、汚染土壌の流入のおそれはない。
- ・【調査8-6その1】排水路へ流入した汚染水の発生元の推定  
組成比(Sr-90/Cs-137)から発生元を推定したところ、淡水化装置(RO)入口水の組成が最も類似している。  
なお、淡水化装置(RO)入口水については、平成27年1月13日現在の濃度から算出したもの。
- ・汚染水流入時における、側溝放射線モニタ上昇パターンシミュレーション(3/12完了)  
シミュレーション(ケース1)の結果、 $1 \times 10^6$ Bq/Lの濃度の汚染水が400L(最大で10分間に40L)流量で約40分から1時間かけて、側溝放射線モニタの上流10~50mの場所から排水路に流入すれば、側溝放射線モニタの上昇時のトレンドを再現できることが分った。
- ・【調査8-6その2】排水路等の開口部調査  
更なるシミュレーション(ケース2)の結果、流入放射能 $4 \times 10^8$ Bqとして、放射能濃度 $4 \times 10^8$ Bq/Lの汚染水1Lを15分かけてモニタの遠方(上流約1500m)の排水路へ流出したと仮定すると、モニタ上昇時のトレンドを再現できることが分かった。

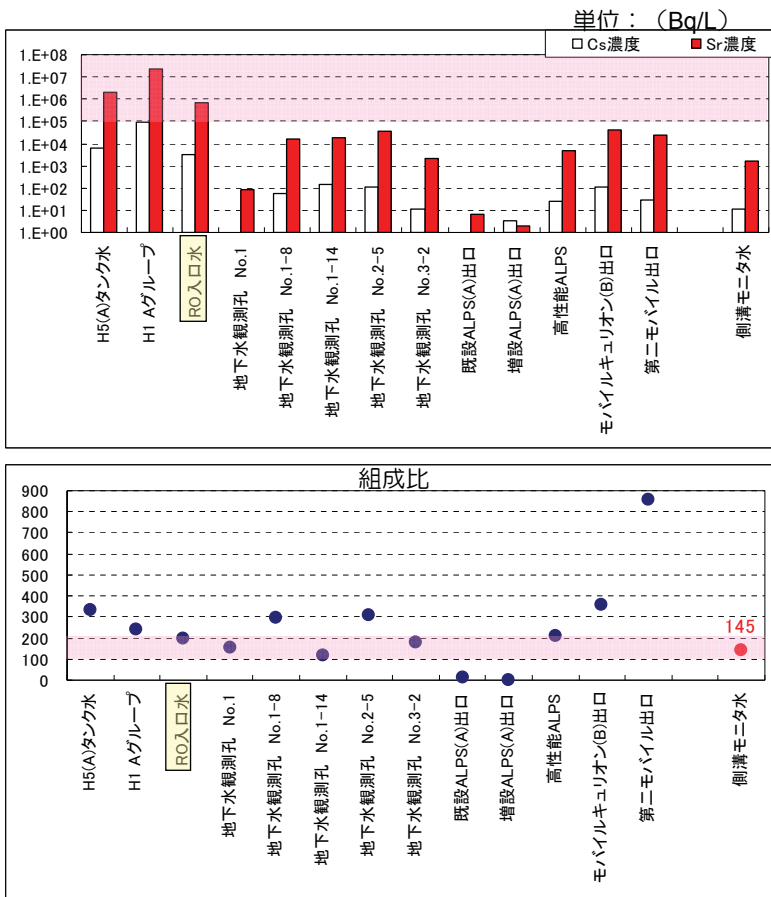
## 5-2. 排水路へ流入した汚染水の発生元の推定

系統	Cs濃度	Sr濃度	組成比
1 H5(A)タンク水	6.3E+03	2.1E+06	333
2 H1 Aグループ	9.5E+04	2.3E+07	242
3 RO入口水	3.3E+03	6.5E+05	197
4 地下水観測孔 No.1	5.6E-01	8.8E+01	157
5 地下水観測孔 No.1-8	5.8E+01	1.7E+04	293
6 地下水観測孔 No.1-14	1.5E+02	1.8E+04	120
7 地下水観測孔 No.2-5	1.1E+02	3.4E+04	309
8 地下水観測孔 No.3-2	1.1E+01	2.0E+03	182
9 既設ALPS(A)出口	5.5E-01	7.0E+00	13
10 増設ALPS(A)出口	3.3E+00	2.1E+00	1
11 高性能ALPS	2.4E+01	5.0E+03	211
12 モバイルキュリオン(B)出口	1.1E+02	3.9E+04	355
13 第二モバイル出口	2.8E+01	2.4E+04	857
側溝モニタ水	1.1E+01	1.6E+03	145

発電所内の代表的な試料について、  
 ・排水路流水による拡散を考慮し、側溝モニタ水のSr濃度の100倍以上の試料を抽出  
 ・その中から、側溝モニタ水の組成比(Sr-90/Cs-137=100~200)と類似している試料を抽出したところ【3 RO入口水】が最も側溝モニタ水に類似していることが分かった。

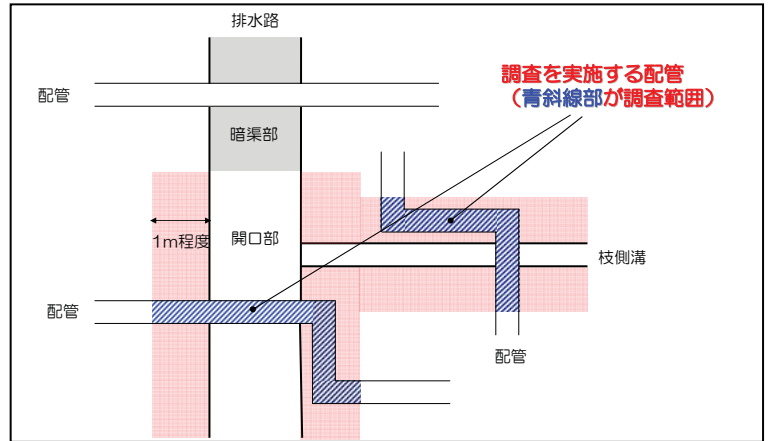
対象エリアの調査イメージ図

全βが $10^6$ Bq/L以上の汚染水を内包する配管。

具体的にはRO入口水、RO濃縮塩水、濃縮廃液の配管（現在使用されていない配管含む）

35m盤のB排水路、C排水路、及び両排水路の枝側溝に流入しうるエリアとする。

対象配管下部の線量率を測定する。

線量率測定の結果により、必要に応じて配管の目視点検を実施する。

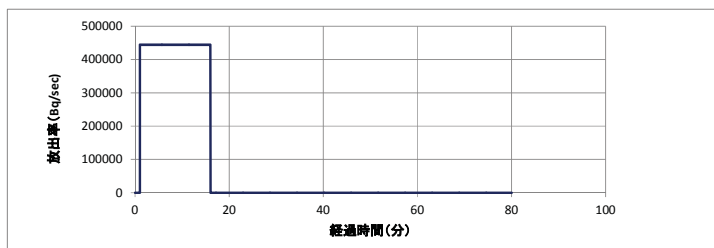
排水路への放射性物質の流出の時間変化

汚染水濃度が $4 \times 10^8 \text{Bq/L}$ で1Lを15分かけて、モニタから遠方の排水路へ流出したと仮定

- ・流入距離は、モニタの上流1500mの場所と推測。

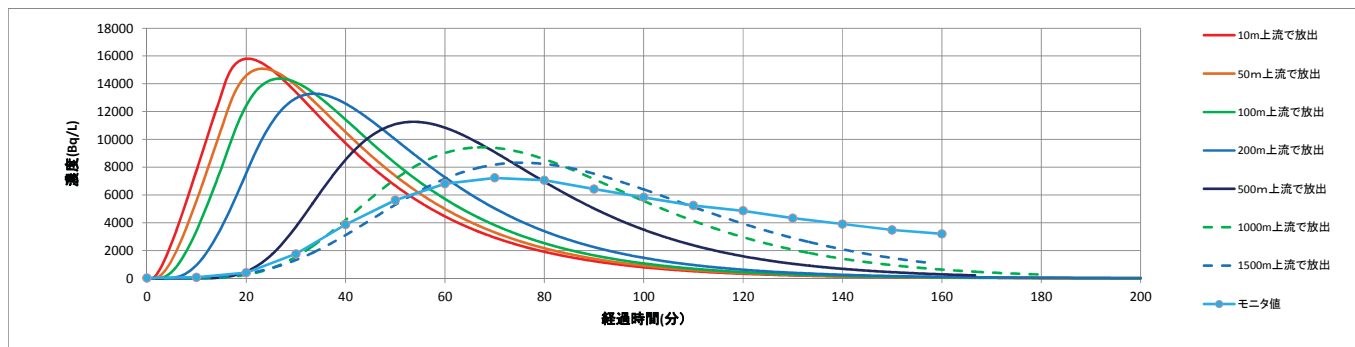
モニタ値と拡散計算結果

濃度の立ち上がりを合わせるように時間をずらしてある。
