1～3号機放水路溜まり水の調査及び対策について

2015年4月30日
東京電力株式会社

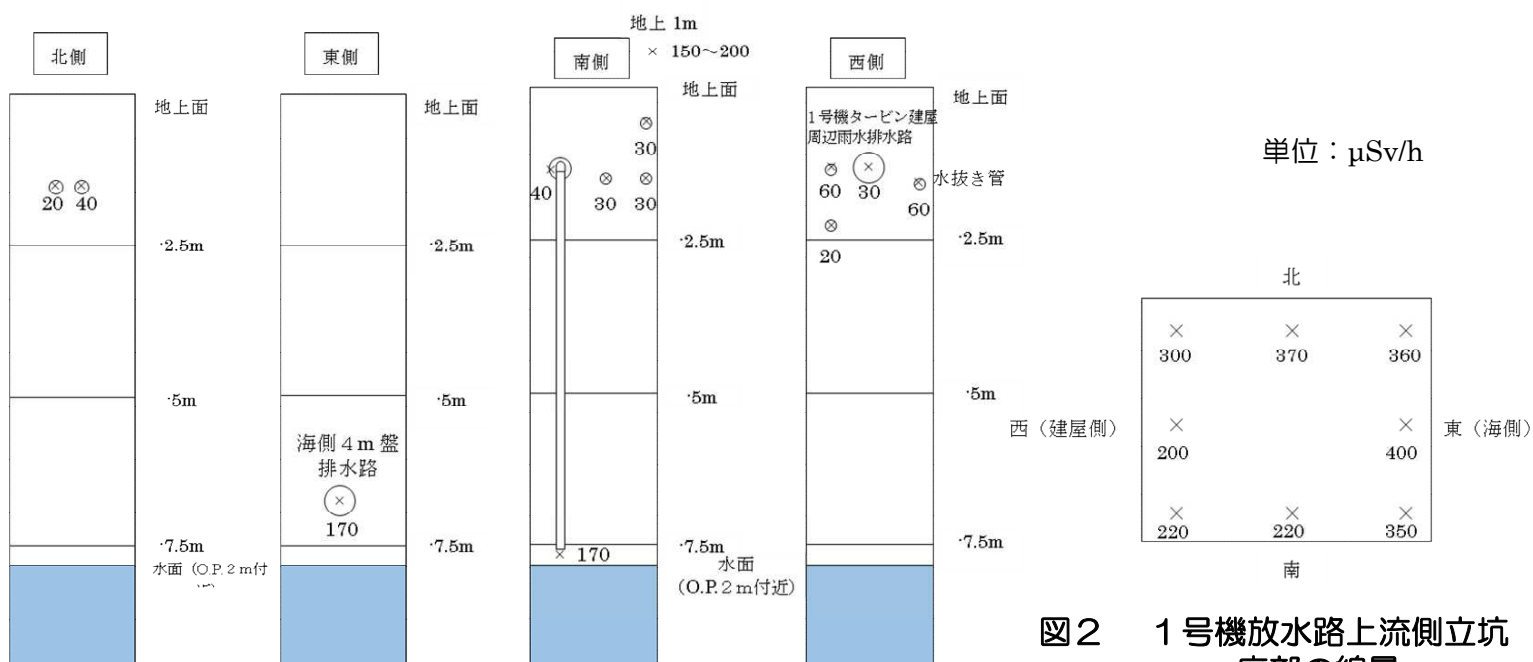
- 放水路立坑に接続している配管等の出口でガンマ線線量率測定を行った。
- 特別高線量な場所は無かったが、海側の4m盤の雨水を流していた排水路の前が最も高かった。
- また、放水路立坑の底部の線量率測定を行ったところ、海側が若干高い線量率であった。

図1 1号機放水路上流側立坑に接続する配管出口の線量

図2 1号機放水路上流側立坑底部の線量

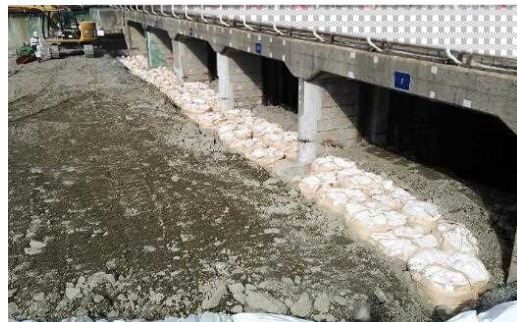
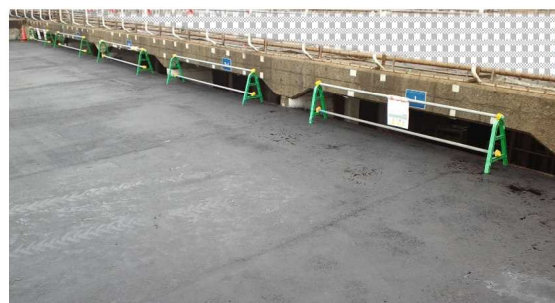
6. 放水口へのゼオライトの設置状況について

- 外部への影響防止に万全を期すため、Csを吸着するゼオライトを放水口に設置
