廃止措置等に向けた進捗状況：使用済み燃料プールからの燃料取り出し作業

至近の目標 1～3号機使用済燃料プール内の燃料の取り出し開始

燃料取り出しまでのステップ

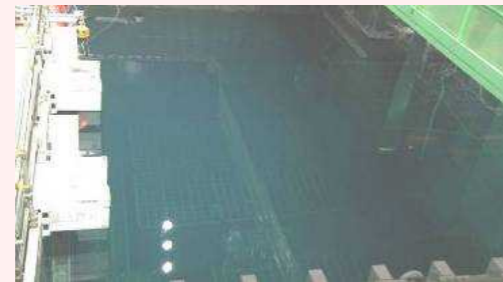
4号機使用済燃料プール内の状況

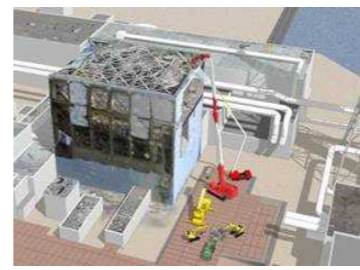
原子炉建屋上部のガレキ撤去

2012/12完了

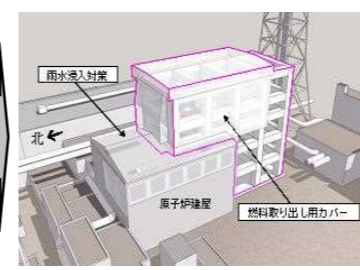
燃料取り出し用カバーの設置

2012/4～2013/11完了

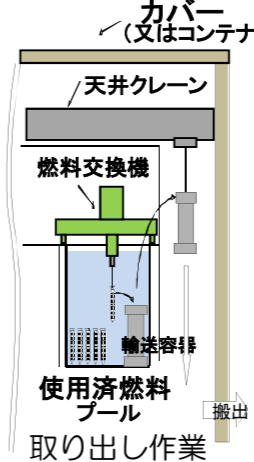
燃料交換機
天井クレーン
燃料交換機
使用済燃料プール
取り出し作業

2013/11～2014/12完了

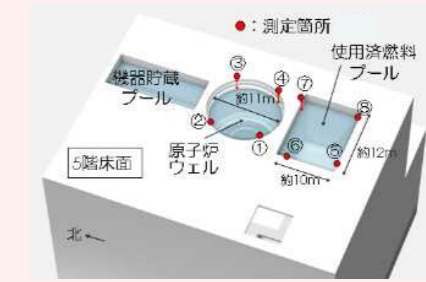
原子炉建屋の健全性確認
定期的な点検を実施。建屋の健全性は確保されていることを確認。

傾きの確認（水位測定）

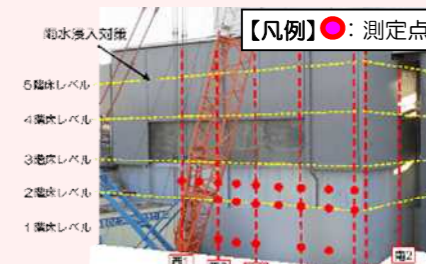
傾きの確認（外壁面の測定）

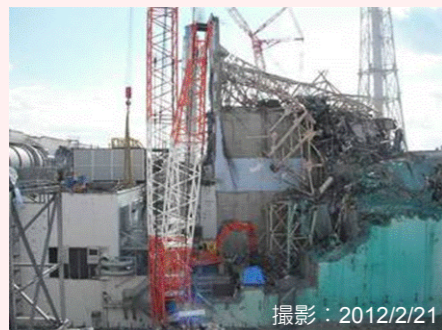
大型ガレキ撤去前

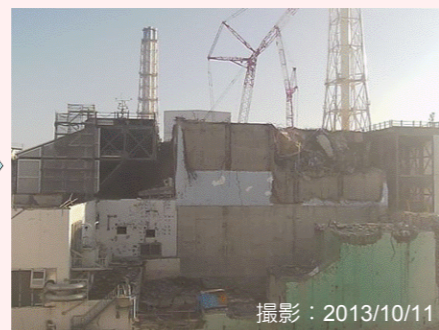
大型ガレキ撤去後

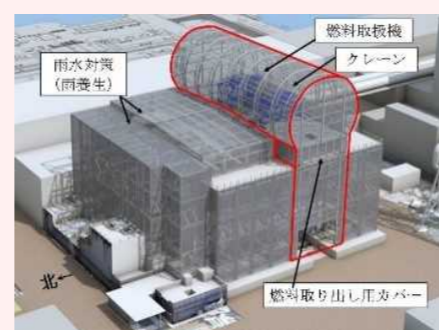
燃料取り出し用カバーイメージ

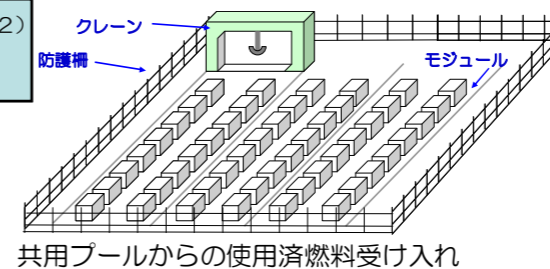
共用プールからの使用済燃料受け入れ

2013/4/12より運用開始、キャスク保管建屋より既設乾式キャスク全9基の移送完了(2013/5/21)、共用プール保管中燃料を順次移送中。

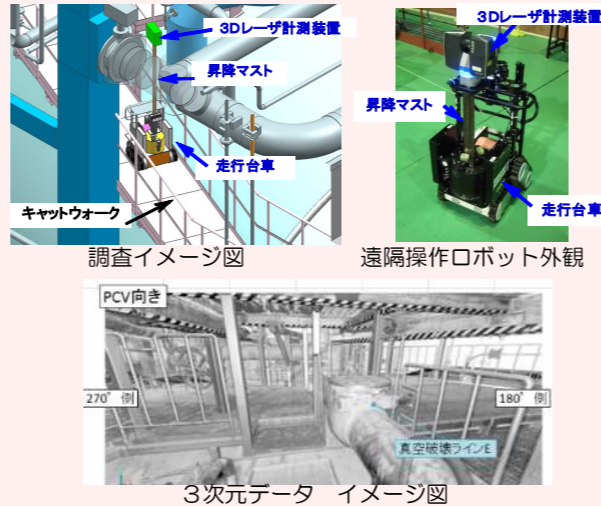
原子炉建屋の地下階（トラス室）上部を遠隔操作ロボットを用いて、レーザスキャンで調査し、地下階の3次元データを得た。

3次元データは、実測に基づく検討ができるため、より詳細な装置のアクセス性や配置検討に利用できる。

原子炉建屋1階の3次元データと組み合わせて、1階と地下階の干渉物を一度に確認することで原子炉格納容器／真空破壊ライン補修装置の設置位置等の検討を効率的に実施可能。

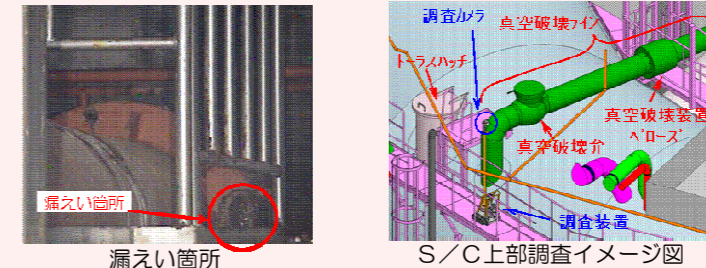
圧力抑制室（S/C^(※1)）上部調査による漏えい箇所確認

1号機S/C上部の漏えい箇所を2014/5/27より調査し、上部にある配管の内1本の伸縮継手カバーより漏えいを確認。他の箇所からの漏えいは確認されず。

今後、格納容器の止水・補修に向けて、具体的な方法を検討していく。

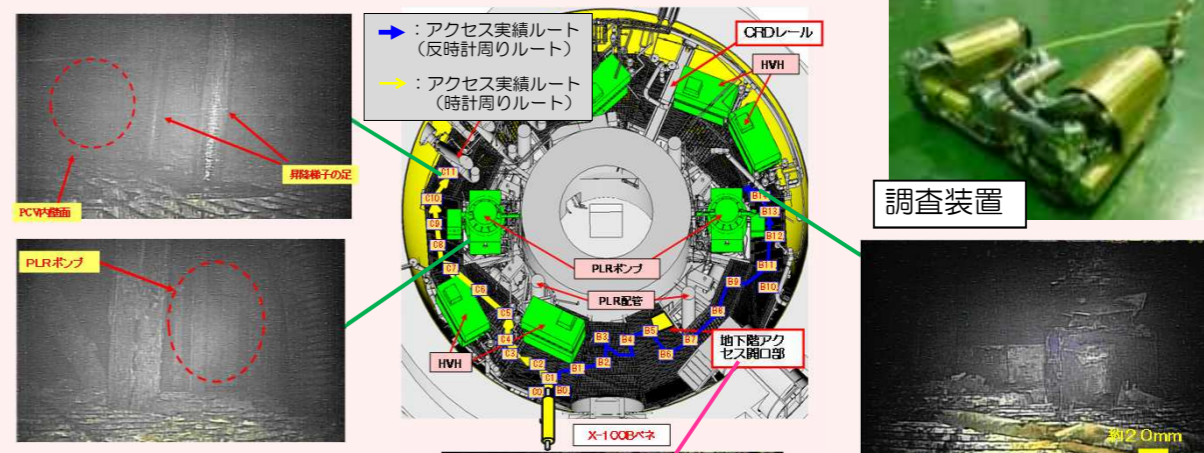
- ・1号機X-100Bベネ^(※5)から装置を投入し、時計回りと反時計回りに調査を行う。

- ・狭隘なアクセス口（内径φ100mm）から格納容器内へ進入し、グレーチング上を安定走行可能な形状変形機構を有するクローラ型装置を用いて、2015/4/10~20に現場での実証を実施。
- ・格納容器1階内部の映像、空間線量等の情報を取得。次の調査で用いる予定の地下階アクセス開口部周辺に干渉物が無いことを確認。調査結果を踏まえ、今後格納容器地下階の調査を実施する計画。

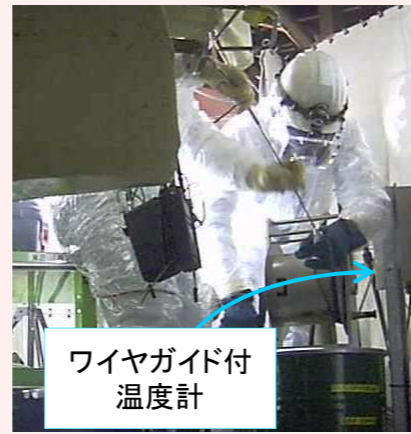
- ①原子炉圧力容器温度計再設置
 - 震災後に2号機に設置した原子炉圧力容器底部温度計が破損したことから監視温度計より除外(2014/2/19)。
 - 2014/4/17に温度計の引き抜き作業を行ったが、引き抜けなかったため作業を中断。錆除去剤を注入し、2015/1/19に引抜完了。2015/3/13に温度計の再設置完了。4/23より監視対象計器として使用。
- ②原子炉格納容器温度計・水位計再設置
 - 格納容器常設監視計器の設置を試みたが、既設グレーチングとの干渉により、計画の位置に設置することが出来なかった(2013/8/13)。
 - 2014/5/27に当該計器を引き抜き、2014/6/5、6に再設置を実施。1ヶ月程度推移を確認し妥当性を確認。
 - 再設置時に格納容器内の水位を測定し、底部より約300mmの高さまで水があることを確認。

ワイヤガイド付温度計
 2号機原子炉圧力容器故障温度計 引抜作業状況

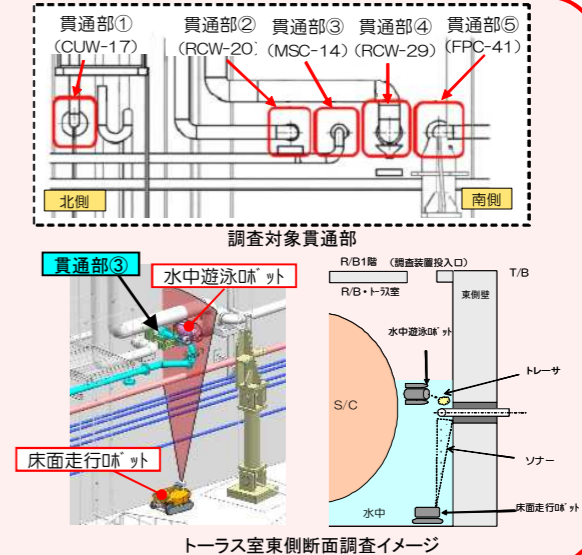
- トラス室壁面調査装置(水中遊泳ロボット、床面走行ロボット)を用いて、トラス室壁面の(東壁面北側)を対象に調査。
- 東側壁面配管貫通部(5箇所)の「状況確認」と「流れの有無」を確認する。
- 水中壁面調査装置(水中遊泳ロボット及び床面走行ロボット)により貫通部の状況確認ができることを実証。
- 貫通部①~⑤について、カメラにより、散布したトレーサ(※5)を確認した結果、貫通部周辺での流れは確認されず。(水中遊泳ロボット)
- 貫通部③について、ソナーによる確認の結果、貫通部周辺での流れは確認されず。(床面走行ロボット)

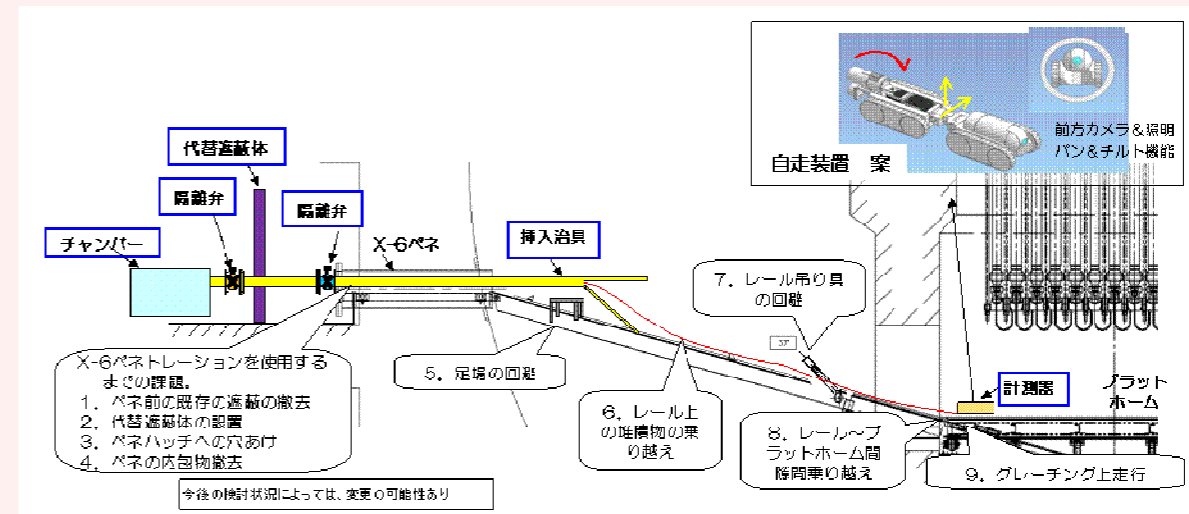
- 【調査概要】
 - 2号機X-6ペネ(※1)貫通口から調査装置を投入し、CRDレールを利用しペデスタル内にアクセスして調査。
- 【調査装置の開発状況】
 - 2013/8に実施したCRDレール状況調査で確認された課題を踏まえ、調査工法および装置設計を進めており2015年度上期に現場実証を計画。

格納容器内調査の課題および装置構成(計画案)

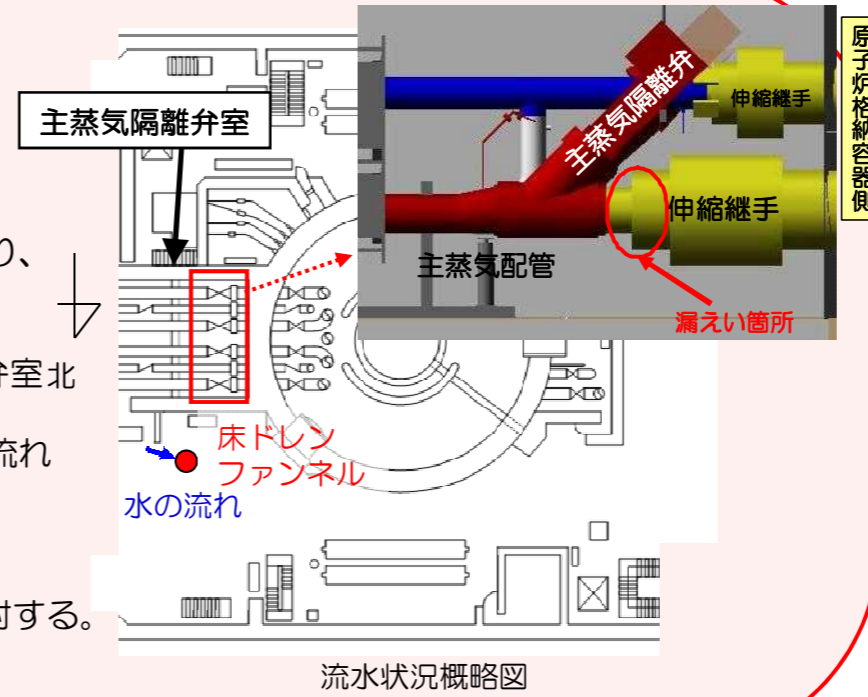
3号機原子炉建屋1階北東エリアの主蒸気隔離弁室の扉付近から、近隣の床ドレンファンネル（排水口）に向かって水が流れていることを2014/1/18に確認。排水口は原子炉建屋地下階につながっており、建屋外への漏えいはない。

2014/4/23より、原子炉建屋2階の空調機械室から1階の主蒸気隔離弁室北につながっている計器用配管から、カメラによる映像取得、線量測定を実施。2014/5/15に主蒸気配管のうち1本の伸縮継手周辺から水が流れていることを確認した。

3号機で、格納容器からの漏えい箇所が判明したのは初めてであり、今回の映像から、漏えい量の評価を行うとともに、追加調査の要否を検討する。また、本調査結果をPCV止水・補修方法の検討に活用する。

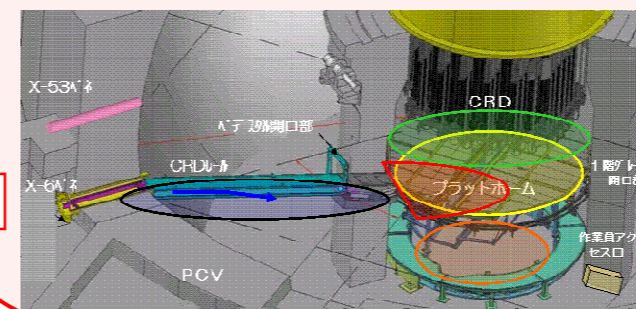
- (1) X-53ペネ(※4)からの調査
 - PCV内部調査用に予定しているX-53ペネの水没確認を遠隔超音波探傷装置を用いて調査を実施し、水没していないことを確認(2014/10/22～24)。
 - 2015年度上期目途にPCV内部調査を計画する。なお、ペネ周辺は高線量であることから、除染及び遮へい実施の状況を踏まえ、遠隔装置の導入も検討する。
- (2) X-53ペネからの調査後の調査計画
 - X-6ペネは格納容器内水頭圧測定値より推定すると水没の可能性がありアクセスが困難と想定。
 - 他のペネからアクセスする場合、「装置の更なる小型化」、「水中を移動してペDESTALにアクセス」等の対応が必要であり検討を行う。

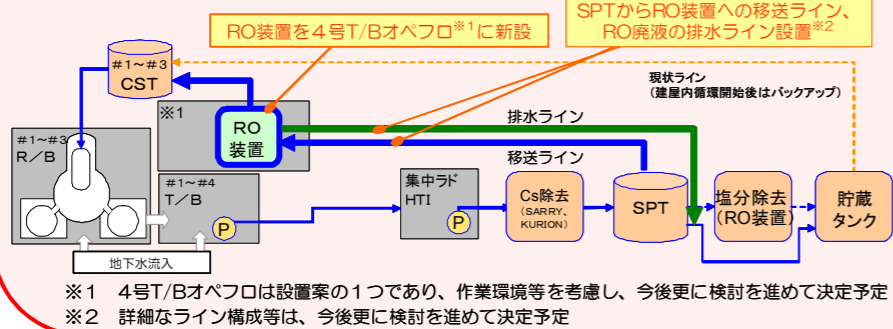
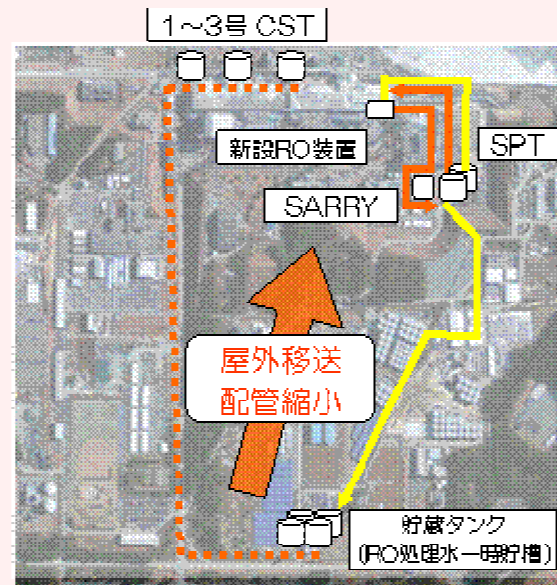
- 3号機CSTを水源とする原子炉注水系の運用を開始し(2013/7/5～)、従来に比べて、屋外に敷設しているライン長が縮小されることに加え、水源の保有水量の増加、耐震性向上等、原子炉注水系の信頼性が向上した。
 - 2015年度上期までにRO装置を建屋内に新設することにより、炉注水のループ(循環ループ)は約3kmから約0.8km※に縮小
- ※：汚染水移送配管全体は、余剰水の高台への移送ライン(約1.3km)を含め、約2.1km

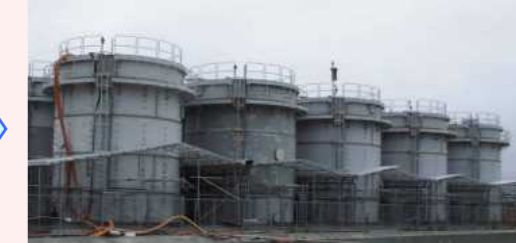
- これまで、堰のかさ上げによる雨水受け入れ量の増加、雨どいや堰カバーの設置による堰内へ流入する雨水の抑制などの設備対策を行ってきた。台風18・19号により合計約300mmの雨が降ったが、これらの改善対応により、堰内から汚染した雨水を漏らすことはなかった。

堰カバー設置後

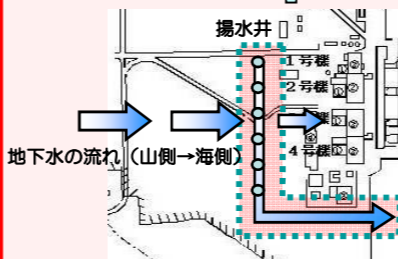
サブドレン水汲み上げによる地下水位低下に向け、サブドレン他水処理施設の安定稼働の確認のための試験を実施。浄化により地下水バイパスの運用目標を下回ることで、その他γ核種が検出されないことを確認。サブドレン水を汲み上げることによる地下水流入の抑制

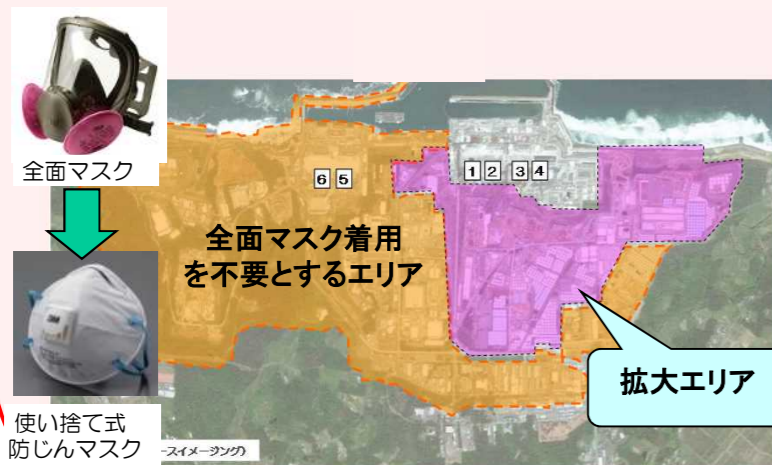
3、4号機法面やタンクエリアに連続ダストモニタを追加し、合計10台の連続ダストモニタで監視できるようになったことから、5/29から、全面マスク着用を不要とするエリアを構内の約90%まで拡大する。

全面マスク着用を不要とするエリア

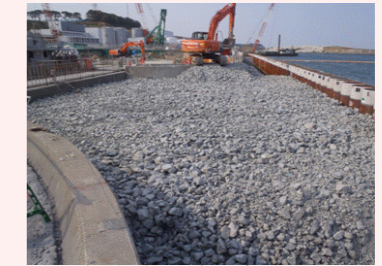
汚染水が地下水へ漏えいした場合に、海洋への汚染拡大を防ぐための遮水壁を設置中。
 港湾内の鋼管矢板の打設は、9本を残して2013/12/4までに一旦完了。
 引き続き、港湾外の鋼管矢板打設、港湾内の埋立、くみ上げ設備の設置等を実施し竣工前に閉塞する予定。

海側遮水壁工事状況
 (1号機取水口側埋立状況)

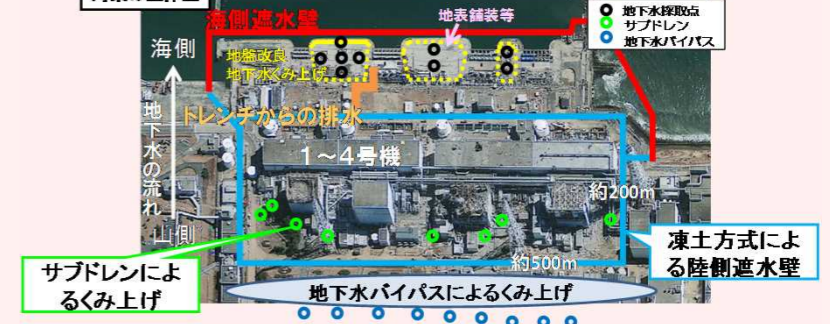
対策の全体図

- ・建屋東側(海側)の地下水の濃度、水位等のデータの分析結果から、汚染された地下水が海水に漏えいしていることが明らかになった。
- ・港湾内の海水は至近1ヶ月で有意な変動はなく、沖合での測定結果については引き続き有意な変動は見られていない。
- ・海洋への汚染拡大防止対策として下記の取り組みを実施している。

- ①汚染水を漏らさない
 - ・護岸背面に地盤改良を実施し、放射性物質の拡散を抑制
 (1~2号機間：2013/8/9完了、2~3号機間：2013/8/29~12/12、3~4号機間：2013/8/23~2014/1/23完了)
 - ・汚染エリアの地下水くみ上げ(2013/8/9~順次開始)
- ②汚染源に地下水を近づけない
 - ・山側地盤改良による囲い込み
 (1~2号機間：2013/8/13~2014/3/25完了、2~3号機間：2013/10/1~2014/2/6完了、3~4号機間：2013/10/19~2014/3/5完了)
 - ・雨水等の侵入防止のため、コンクリート等の地表舗装を実施(2013/11/25~2014/5/2完了)
- ③汚染源を取り除く
 - ・分岐トレンチ等の汚染水を除去し、閉塞(2013/9/19完了)
 - ・海水配管トレンチの汚染水の水抜き
 2号機：2014/11/25~12/18 トンネル部を充填。
 2015/2/24より、立坑部の充填を開始。
 3号機：2015/2/5~4/8 トンネル部を充填。
 2015/5/2より、立坑部の充填を開始。
 4号機：2015/2/14~3/21 トンネル部を充填。
 2015/4/15~4/28 開口部Ⅱ、Ⅲを充填。
