逆洗弁ピットの点検状況について

福島第一原子力発電所 逆洗弁ピットの月例点検結果について

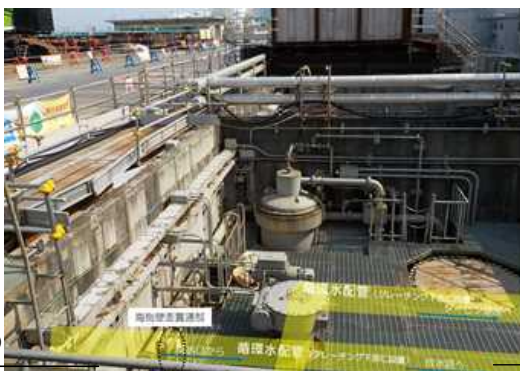
逆洗弁ピット(2号機)

- 逆洗弁ピットは、タービン建屋東側のO.P.+10m盤に位置する深さ約6mのピットで、復水器を冷却する循環水配管がピットの東西の壁を貫通している。
- 事故前は屋根が無く、雨水はポンプにて排水。現在は雨水が溜まっている。
- 逆洗弁ピット内に溜まった雨水の水位は、降雨等による変化はあるが、概ね安定していた。
- なお、1号機ピット上部には設備が設置されている。
- 昨年4月公表のリスク総点検において、対策として挙げた海側遮水壁の設置は完了しており、現在は外部への影響は無いものと考えられる。

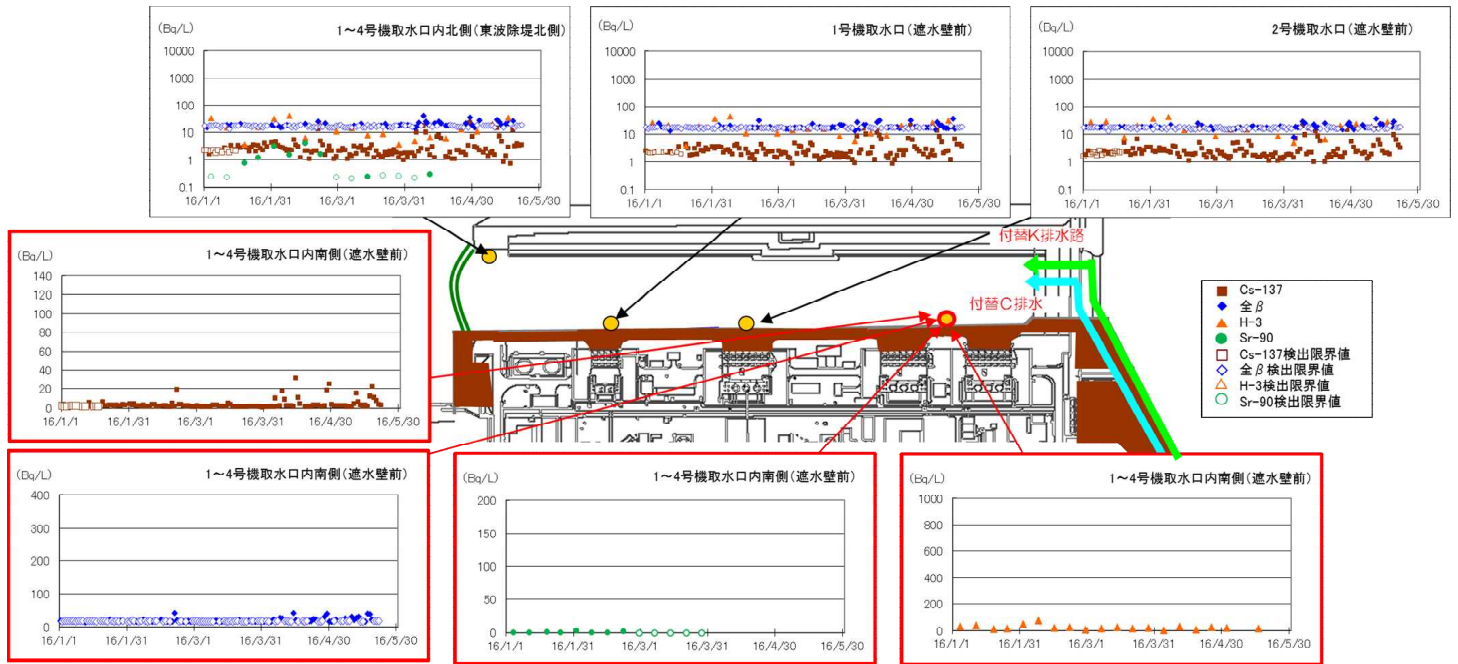
- 1～4号機取水口付近の海水のセシウム濃度は、降雨によるとと思われる一時的な上昇が見られるが、継続的な上昇は見られていない。
- 逆洗弁ピットからの流出水は、海側遮水壁の内側でウェルポイントや地下水ドレンにより汲み上げられることから、港湾の海水への影響は無いものと考えられる。
