廃止措置等に向けた進捗状況：使用済み燃料プールからの燃料取り出し作業

至近の目標 1～3号機使用済み燃料プール内の燃料の取り出し開始

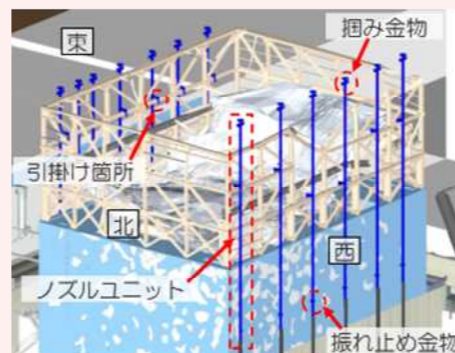
2015/10/5に全ての屋根パネルの取り外し完了。ダストの飛散抑制対策である散水設備の設置が2016/6/14に完了。噴霧試験中。

散水設備イメージ

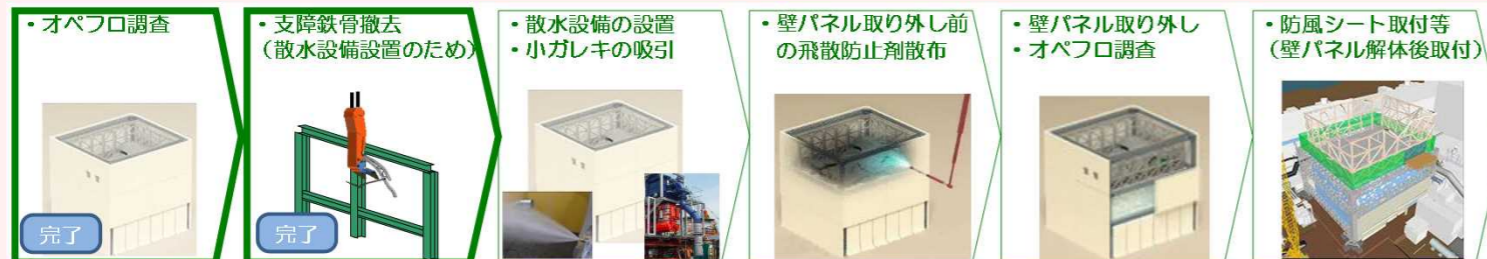
建屋カバー解体の流れ（至近の工程）

このプランの実施に向け、放射性物質の飛散抑制対策を徹底した上で、建屋カバーを解体し、オペレーティングフロア上部のガレキ撤去を実施する予定。

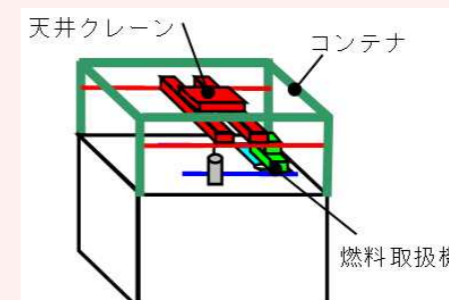
プール燃料と燃料デブリの取り出し用コンテナを共用するプラン①とプール燃料取り出し用カバーを個別に設置するプラン②を継続検討中。

プラン①イメージ図

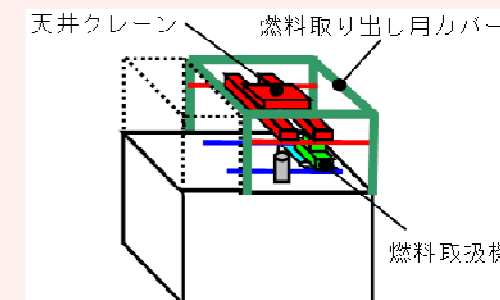
プラン②イメージ図

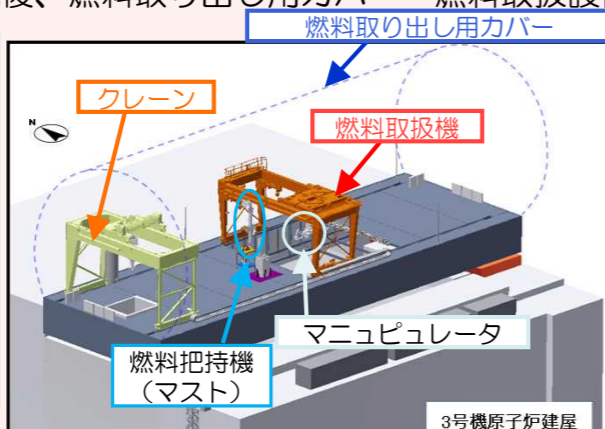
カバー内部燃料取扱設備 全体イメージ

線量低減対策実施後、燃料取り出し用カバー・燃料取扱設備を設置する。

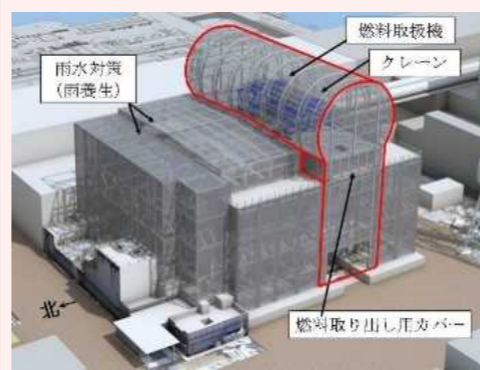
燃料取り出し用カバーイメージ

燃料取り出し用カバー設置に向けて、プール内大型ガレキ撤去作業が2015年11月に完了。線量低減対策（除染、遮へい）を実施中（2013/10/15～）。

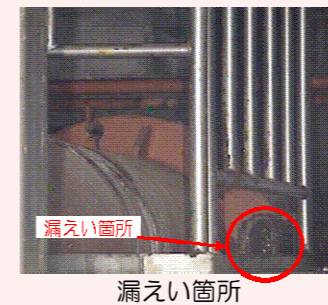
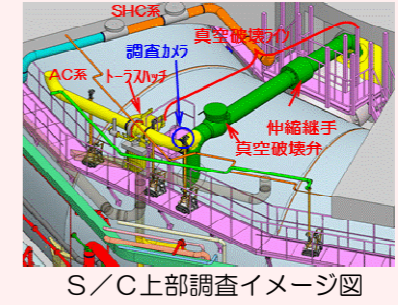
圧力抑制室(S/C(※3))上部調査による漏えい箇所確認

1号機S/C上部の漏えい箇所を2014/5/27より調査し、上部にある配管の内1本の伸縮継手カバーより漏えいを確認。他の箇所からの漏えいは確認されず。
 今後、格納容器の止水・補修に向けて、具体的な方法を検討していく。

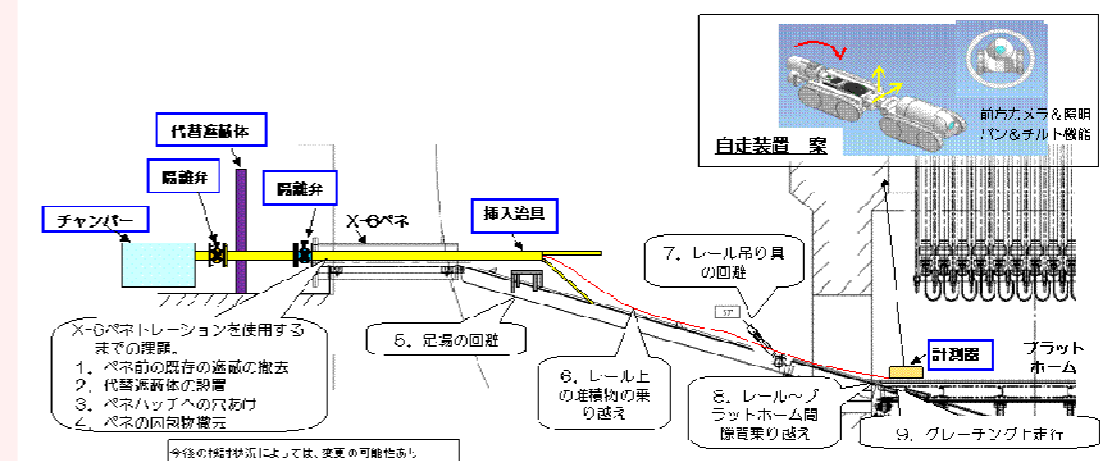
- 2号機X-6ペネ^(※1)貫通口から調査装置を投入し、CRDレールを利用しペダスタル内にアクセスして調査。

- 2013/8に実施したCRDレール状況調査で確認された課題を踏まえ、調査工法および装置設計を進めている。
- X-6ペネ前に設置された遮へいブロックの一部が撤去できないことから小型重機を使用した撤去方法を計画。2015/9/28より撤去作業を再開し、10/1に今後の調査の支障となるブロックの撤去完了。
- 内部調査開始のためには、X-6ペネ前の床表面線量を概ね100mSv/hまで低減する必要があるが、除染作業（溶出物除去、スチーム除染、化学除染、表面研削）により目標線量まで線量低減できなかったため、ダスト対策等含め線量低減工法について改めて検討を行う。
- 内部調査は除染状況に応じて実施する。

格納容器内調査の課題および装置構成（計画案）

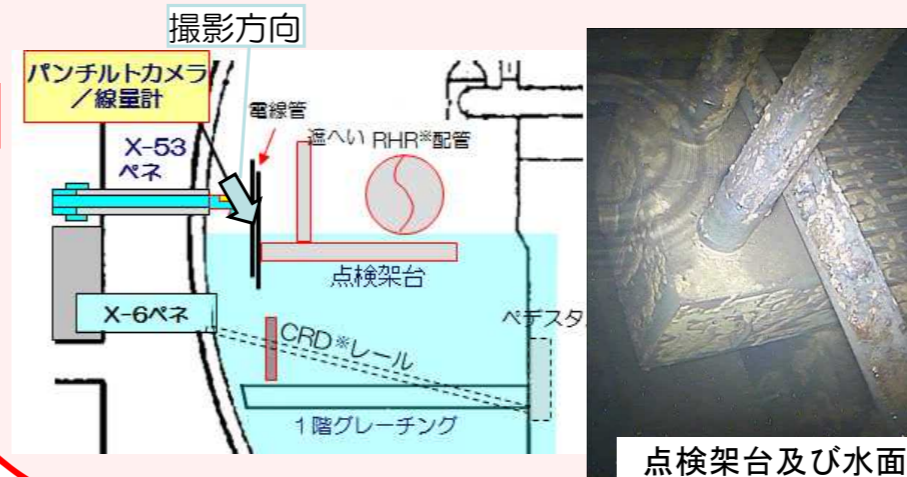
格納容器内部調査の実施

燃料デブリ取り出しに先立ち、燃料デブリの位置等格納容器内の状況把握のため、内部調査を実施。
 【調査及び装置開発ステップ】
 X-53ペネ(※4)からの調査

- PCV内部調査用に予定しているX-53ペネの水没確認を遠隔超音波探傷装置を用いて調査を実施し、水没していないことを確認(2014/10/22~24)。
- PCV内を確認するため、2015/10/20、22にX-53ペネから格納容器内部へ調査装置を入れ、映像、線量、温度の情報を取得、内部の滞留水を採取。格納容器内の構造物・壁面に損傷は確認されず、水位は推定値と一致しており、内部の線量は他の号機に比べて低いことを確認。
- 今後、得られた情報の分析を行い、燃料デブリ取り出し方針の検討等に活用する。
