# 福島第一原子力発電所敷地内の 線量低減対策の実施状況について

2016年6月30日  
東京電力ホールディングス株式会社

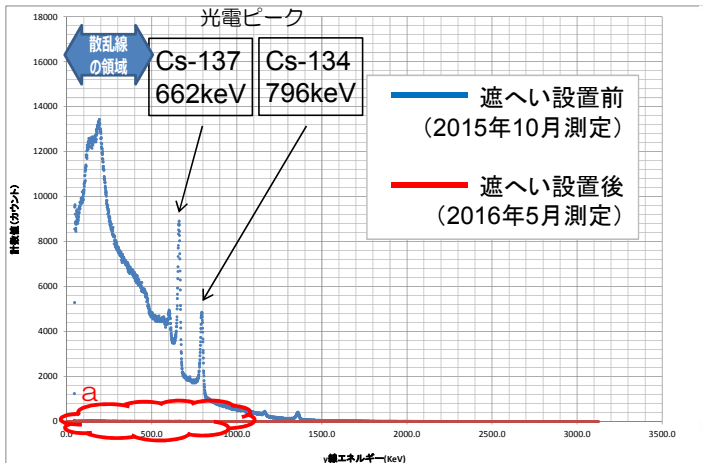
スペクトル代表例(右図の☆箇所で測定)

3号機オペフロ上のA工区遮へい設置前(青線)のガンマ線スペクトルは、Cs-137の光電ピーク高さよりも散乱線の領域が高いため、オペフロ上の線源は散乱線の寄与が大きい(主線源はオペフロ表面ではない場所に存在すると推定)。A工区遮へい設置後(赤線)のスペクトルは、左下図中aの成分が遮へいにより大幅に低減。

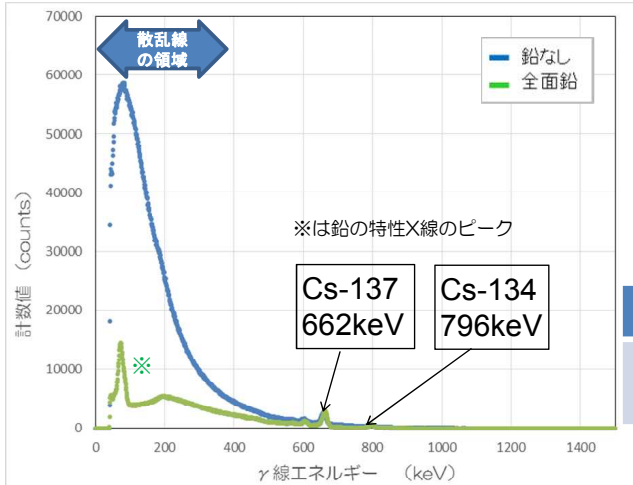
測定点：No.1

地上面の放射線成分を確認するために、p7に示した測定点No.1～5のガンマ線スペクトル測定を実施。遮へいなしのスペクトル（青線）は、Csの光電ピーク高さよりも散乱線の領域が高いため、散乱線の寄与が大きい。また、散乱線を遮へいする厚さ2mmの鉛遮へいを検出器に被せて測定したスペクトル（緑線）と比較した結果、散乱線の寄与が8割以上あることを確認。

測定点	No.1	No.2	No.3	No.4	No.5
スペクトル面積の低減率*	80%	93%	93%	95%	93%

\*鉛遮へいなし(青色)に対する全面鉛遮へい(緑色)のスペクトル面積の低減率

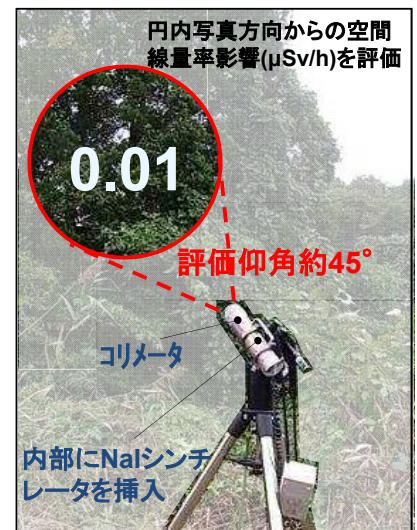
指向性モニタリングのイメージ

コリメートした測定器（NaIシンチレータ）を用いて、測定点を中心とした全方位[26分割]の線量率を測定し、各方位からの線量寄与を調査する手法。

左図の球体の展開図
