構内排水路の対策の進捗状況について

2016年6月30日

2-1. 排水路への対策（浄化材の設置状況）

2-2-2. 実施状況(新設排水路)

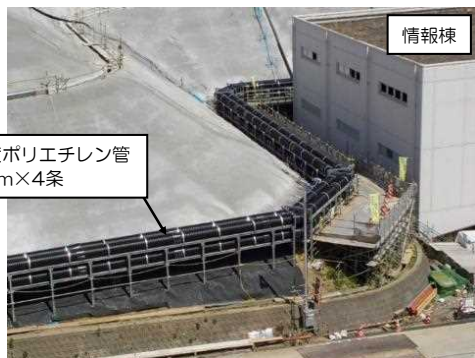
写真①

北側ルート配管状況（大熊通り～情報棟北側）

- 広域フェーシングにより、K排水路並びにBC排水路に流入する雨水量が増加するためK排水路の流域となっている地下水バイパスエリア（フェーシング済）及びBC排水路の流域となっている西側エリアについて、流域変更した雨水の排水路を新設した。
- 2015年5月11日より工事を開始。昼夜作業により実施してきたが、施工方法について既設排水路を活用した構造に一部見直しを行い、北側ルート（物揚場方向）については、2016年4月27日に通水開始した。また、南側ルート（K排水路方向）についても6月20日に通水開始した。

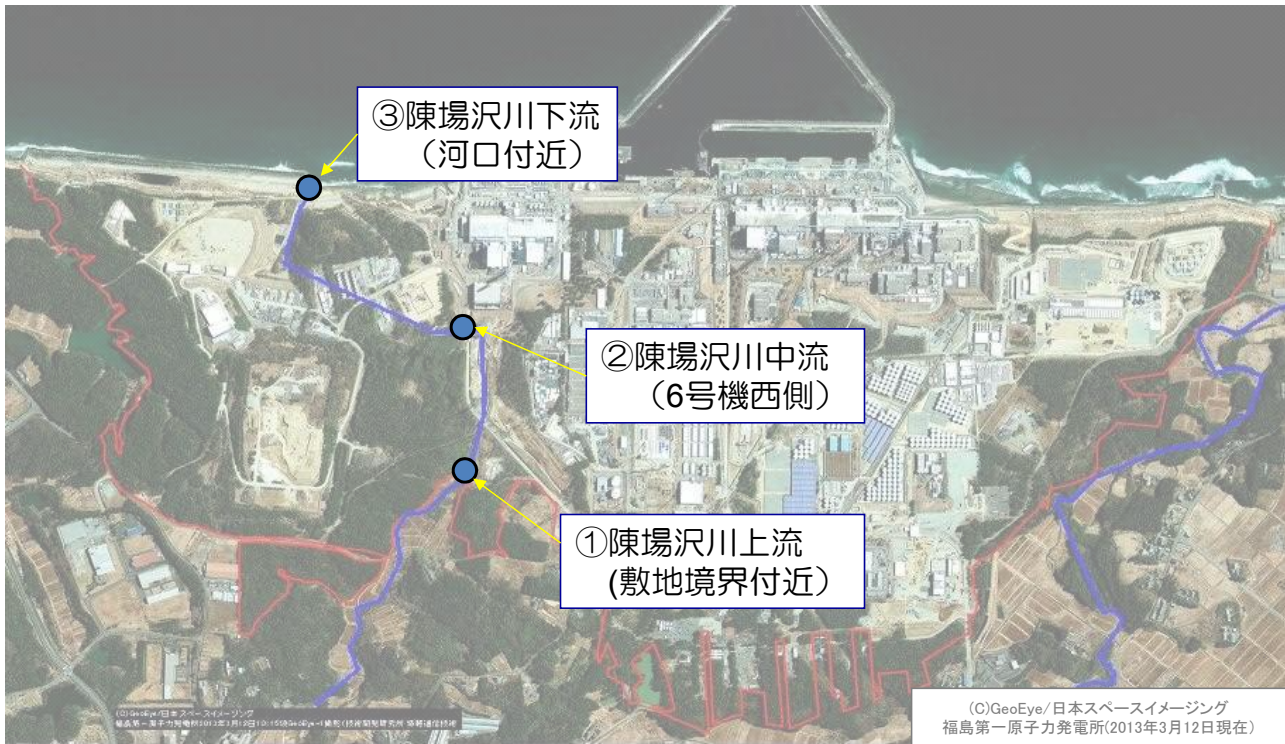
3-1. 陣場沢川の河川水調査結果(降雨時)について

- 2016年4月28日に、下記の3地点で、陣場沢川のサンプリング（降雨時）を実施。
- 朝から夕方まで1～5mm/h程度の雨が継続。（当日の降雨量 42.5mm）

- 降雨時であり、上流、中流、下流ともにセシウム-137が検出されたが、その他はこれまでの調査結果と同等の結果であった。
