## 「廃炉」の主な作業項目と作業ステップ

～4号機使用済燃料プールからの燃料取り出しが完了しました。1～3号機の燃料取り出し、燃料デブリ(注1)取り出しの開始に向け順次作業を進めています～

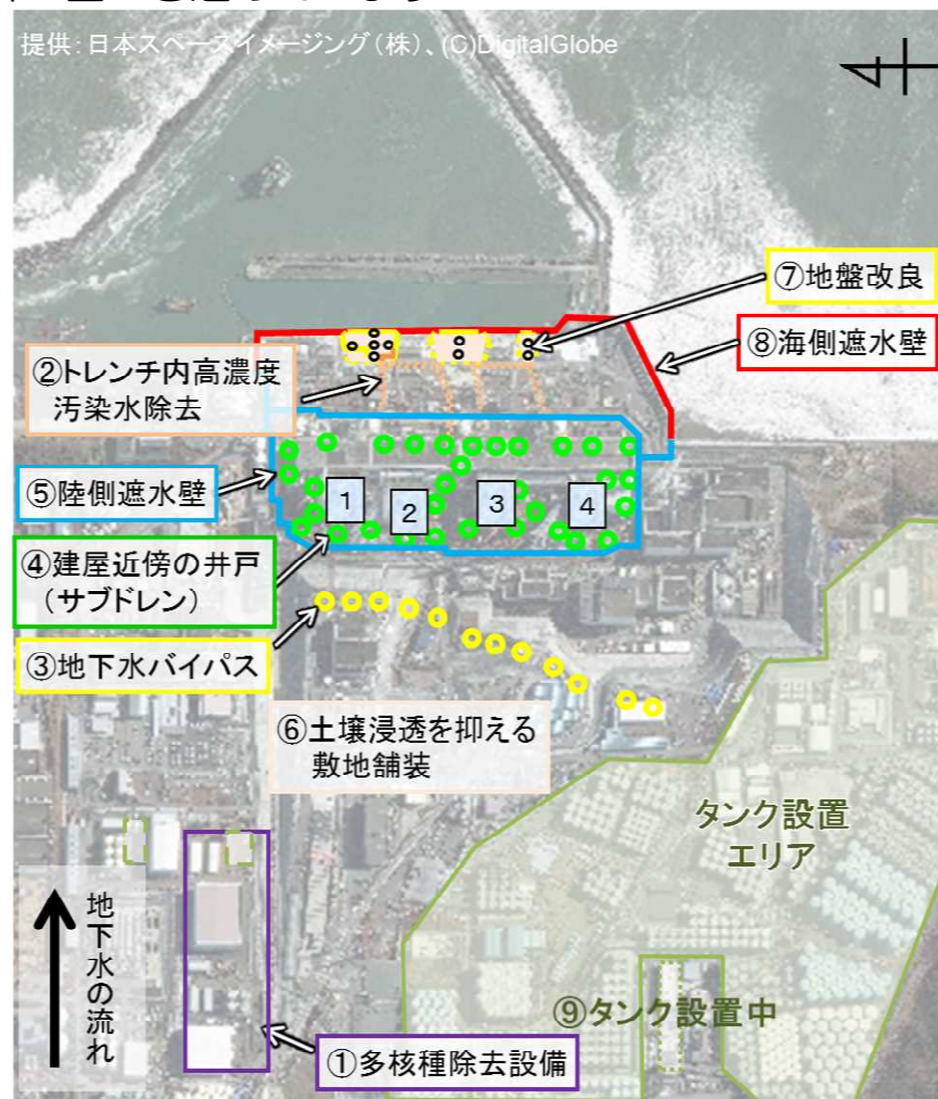
### 方針1. 汚染源を取り除く

- ①多核種除去設備等による汚染水浄化
- ②トレンチ(注3)内の汚染水除去  
(注3) 配管などが入った地下トンネル。

### 方針2. 汚染源に水を近づけない

- ③地下水バイパスによる地下水汲み上げ
- ④建屋近傍の井戸での地下水汲み上げ
- ⑤凍土方式の陸側遮水壁の設置
- ⑥雨水の土壌浸透を抑える敷地舗装

### 方針3. 汚染水を漏らさない

- ⑦水ガラスによる地盤改良
- ⑧海側遮水壁の設置
- ⑨タンクの増設(溶接型へのリプレイス等)

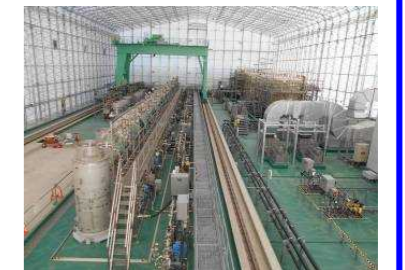
(高性能多核種除去設備)

- ・タンク内の汚染水から放射性物質を除去しリスクを低減させます。
- ・多核種除去設備に加え、東京電力による多核種除去設備の増設(2014年9月から処理開始)、国の補助事業としての高性能多核種除去設備の設置(2014年10月から処理開始)により、汚染水(RO濃縮塩水)の処理を2015年5月に完了しました。
- ・多核種除去設備以外で処理したストロンチウム処理水について、多核種除去設備での処理を進めています。

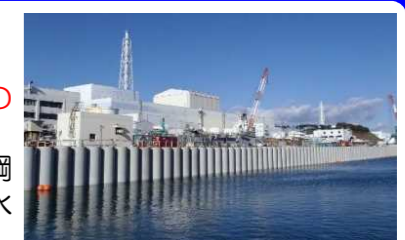
(海側遮水壁)

- ・1～4号機海側に遮水壁を設置し、汚染された地下水の海洋流出を防ぎます。
- ・遮水壁を構成する鋼管矢板の打設が2015年9月に、鋼管矢板の継手処理が2015年10月に完了し、海側遮水壁の閉合作業が終わりました。
