廃止措置等に向けた進捗状況：使用済み燃料プールからの燃料取り出し作業

至近の目標 1～3号機使用済み燃料プール内の燃料の取り出し開始

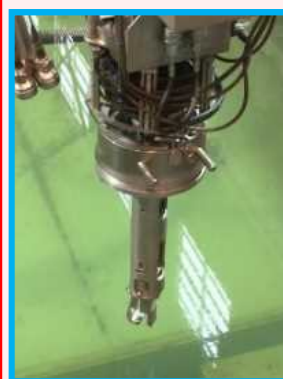
燃料把持機（マスト）

安全・着実に燃料取り出しを進めるために、現場に設置する燃料取扱設備を用いて、工場にて遠隔操作訓練を実施（2015年2月～12月）。

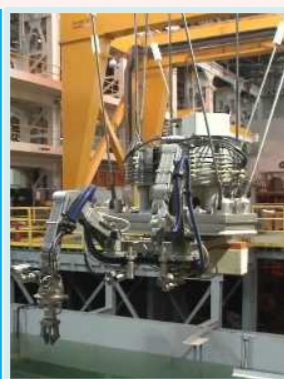
マニピュレータ

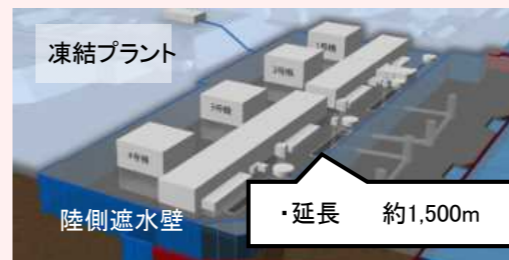
建屋への地下水流入を抑制するため、建屋を囲む陸側遮水壁の設置を計画。
 2014/6/2から凍結管の設置工事を実施し、2016/2に凍結設備の工事完了。
 2016/3より海側及び山側の一部、2016/6より山側95%の範囲の凍結を開始。

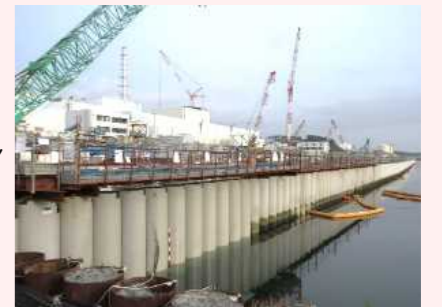
2015/9/22に鋼管矢板の打設が完了した後、引き続き、鋼管矢板の継手処理を行い、2015/10/26に海側遮水壁の継手処理を完了。これにより、海側遮水壁の閉合作業が終わり、汚染水対策が大きく前進した。

海側遮水壁 鋼管矢板打設完了状況
