# 陸側遮水壁の状況（第一段階 フェーズ2）

2016年7月28日

東京電力ホールディングス株式会社

- 陸側遮水壁は凍結それ自体を目的としたものではなく、建屋への地下水の流入を抑制し、汚染水の発生を抑制するための対策である。
- 第一段階フェーズ2において山側の95%以下を閉合することで、建屋周辺への地下水の流入量を減らすことができ、第一段階として、汚染水の発生を抑制することができる。
- 第一段階を通じて、陸側遮水壁の効果発現状況を陸側遮水壁内外の地下水位差およびサブドレン・ウェルポイント・地下水ドレンの汲み上げ量等により確認していく。

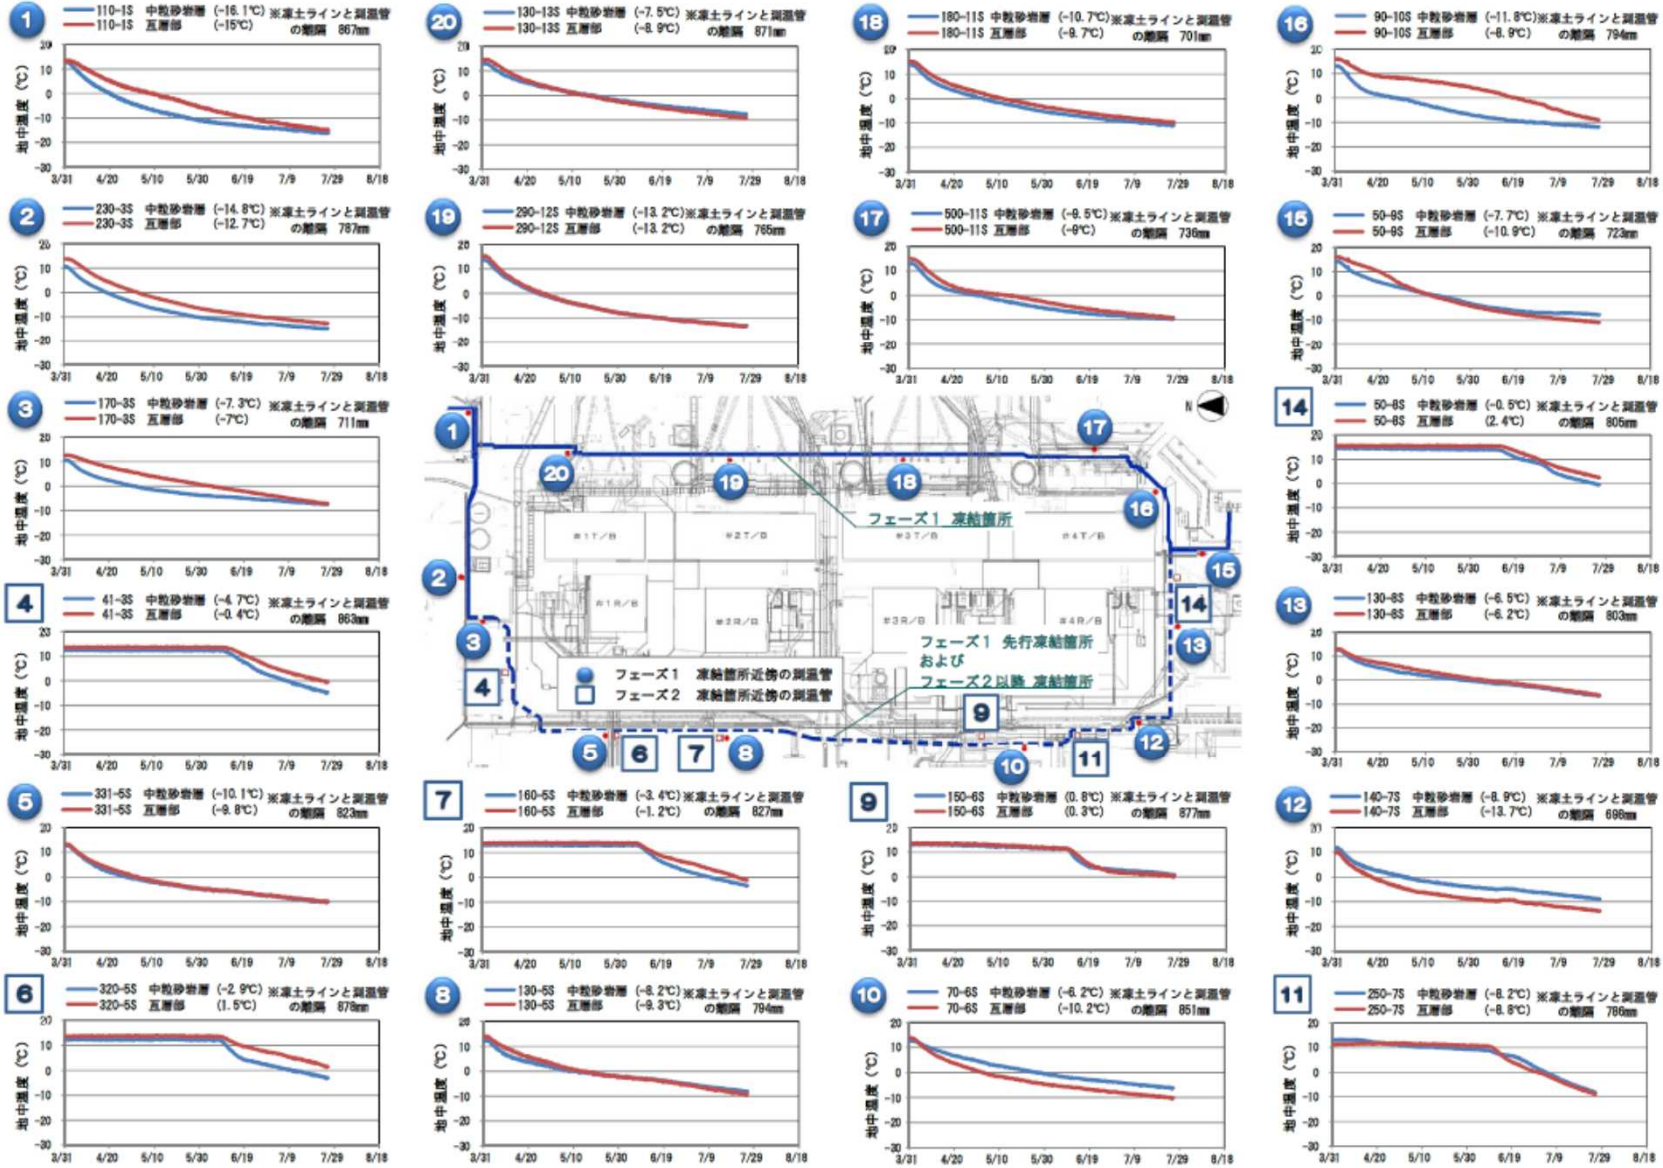
# 地中温度経時変化

注1) 中粒砂岩層の平均地中温度(青線)：  
 地表~GL-2mと第1泥質部境界付近を除く1mピッチで計測されている測温管温度の平均値  
 注2) 互層部の平均地中温度(赤線)：  
 互層部上下の層境界付近を除く、1mピッチで計測されている測温管温度の平均値

## 陸側遮水壁 経過報告 地中温度(測温管温度) 7/26 07:00時点のデータ フェーズ 2

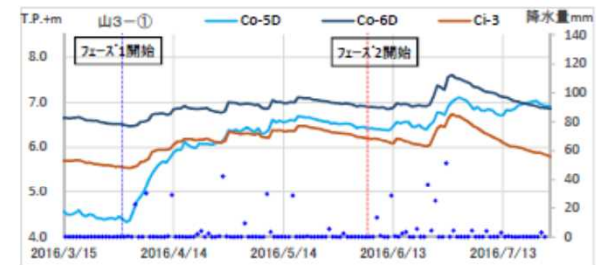
### 4. 陸側遮水壁内外水位

地下水位は7/26 12:00時点のデータ

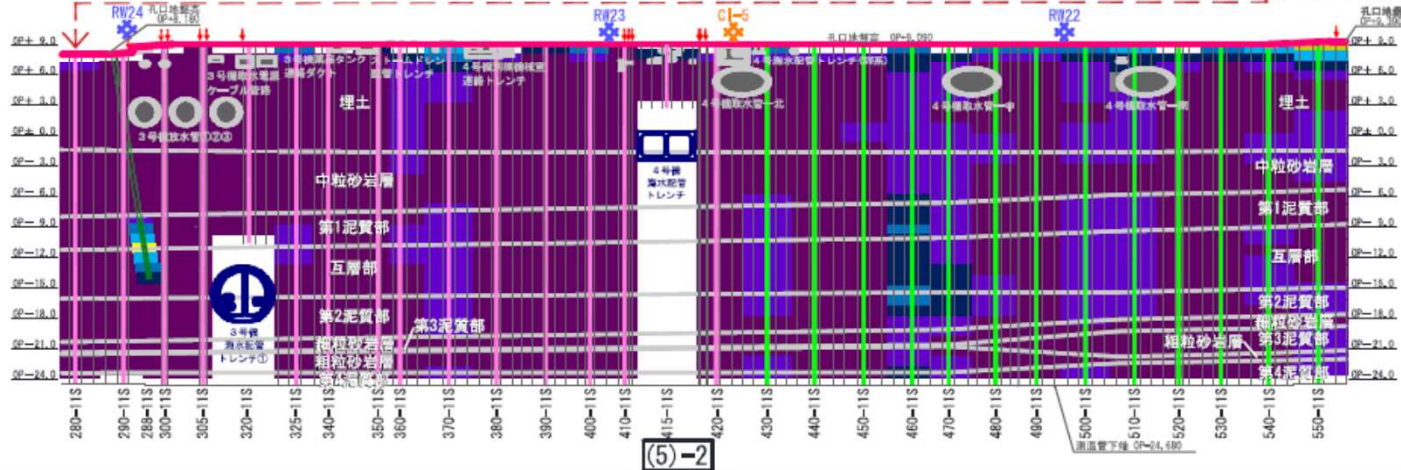
(5) 3, 4号機海側 (西側：内側から望む)

(温度は7/26 7:00時点のデータ)

→南<至：(4)4号機南側

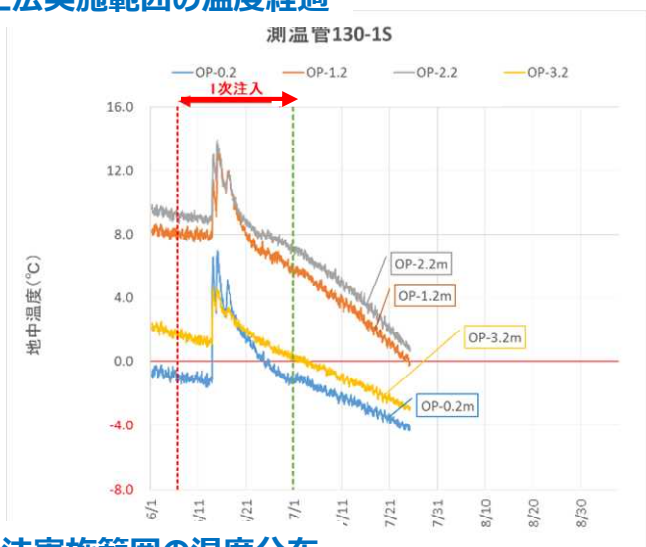
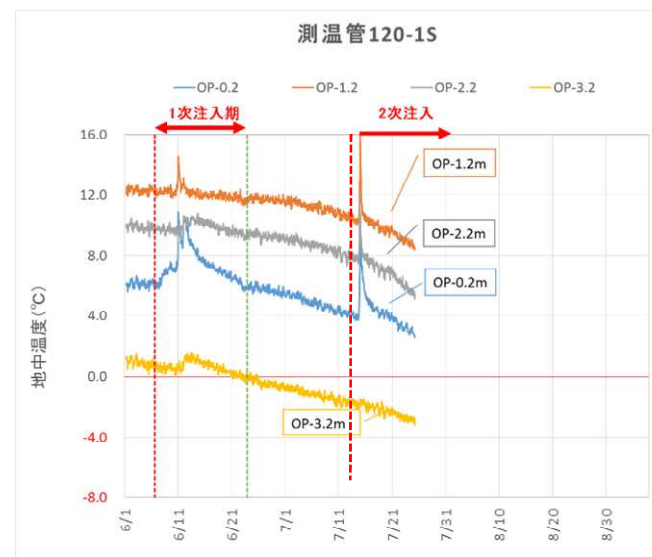
## 1号機北側 施工範囲付近の温度経時変化

施工中の削孔水などにより一時的に地中温度が上昇し、その後は温度の低下が徐々に進展しているが、120-1Sについては温度低下が鈍いため現在2次注入を実施中。引き続き経過を観察する。

### 補助工法実施範囲の温度経過

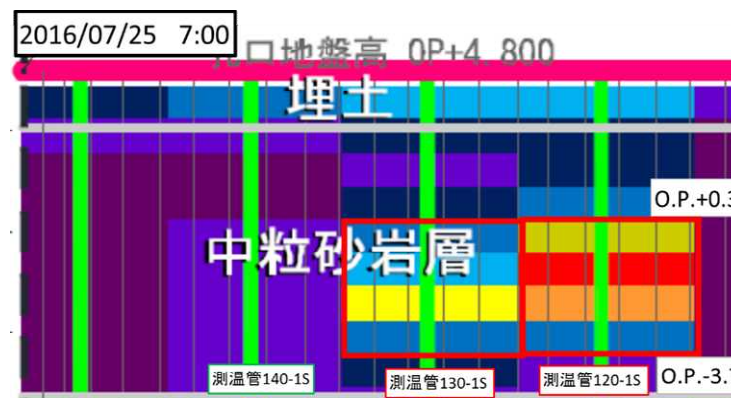
### 補助工法実施範囲の温度分布

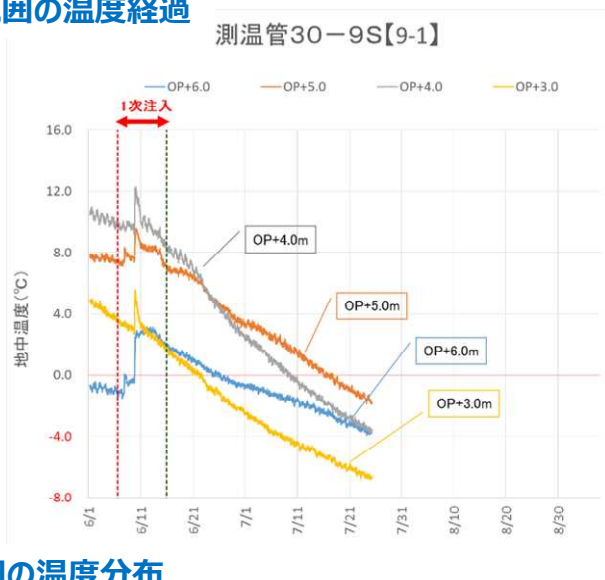
## 4号機南側 施工範囲付近の温度経時変化

1BLK同様、施工中の削孔水などにより、一時的に地中温度が上昇している。測温管30-9S周辺については0℃付近まで低下しているため継続監視、測温管70-9S周辺については2次注入実施中。

### 補助工法実施範囲の温度経過

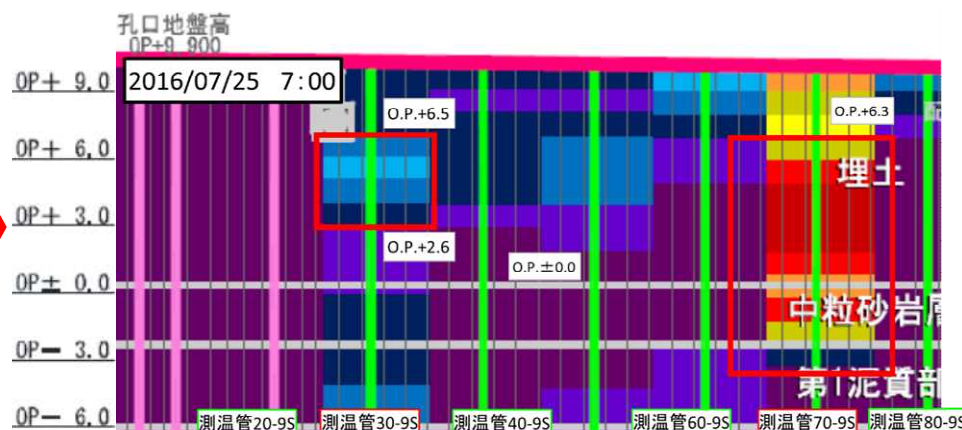
### 補助工法実施範囲の温度分布

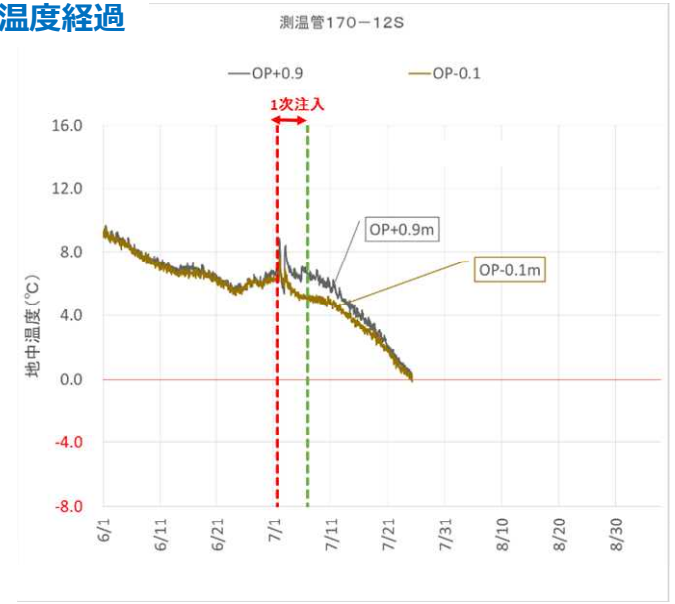
## 1, 2号機東側 (12BLK) 施工範囲付近の温度経時変化 温度の低下が徐々に進展している。引き続き経過を観察する。

補助工法実施範囲の温度経過

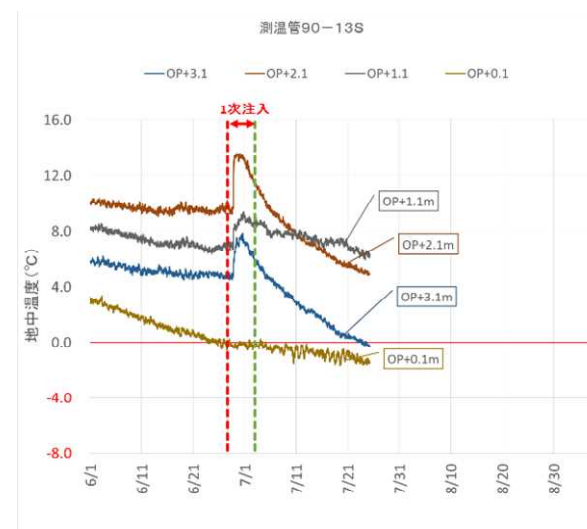
## 1, 2号機東側 (13BLK) 施工範囲付近の温度経時変化

測温管30-13S周辺については温度低下傾向が鈍化しているため、2次注入実施予定。  
 測温管50-13Sおよび測温管90-13S周辺については温度の低下が徐々に進展しているが、継続監視中。

補助工法実施範囲の温度経過
