# MP8近傍における敷地境界連続ダストモニタ 警報発生について

2016年7月28日

東京電力ホールディングス株式会社

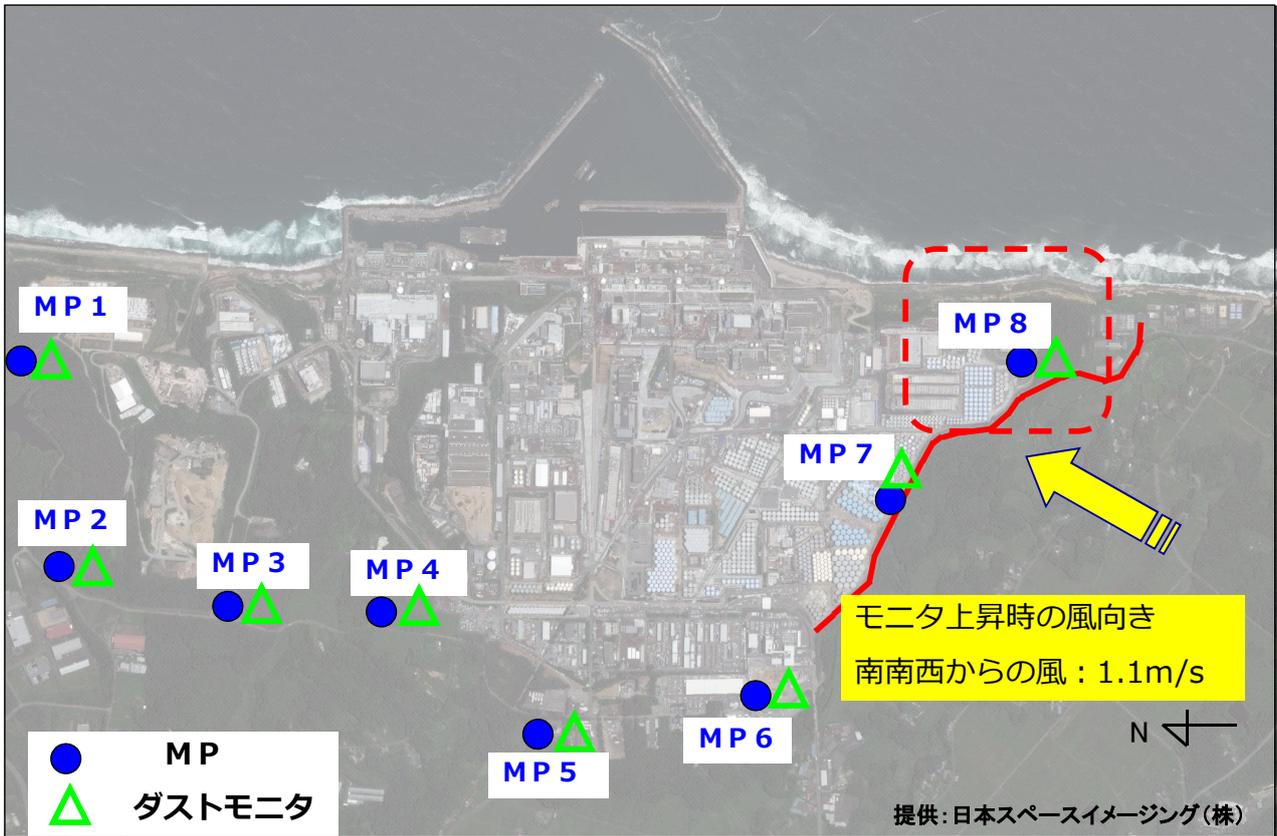
- 7時07分 MP8近傍の連続ダストモニタ「高」警報発生（警報値： $1.0E-5Bq/cm^3$ ）
- 7時10分 モニタリングポスト、構内ダストの指示値に変動なし  
風向：南南西から北北東の風（構外からの風）、 風速：1.1m/s
- 7時15分頃 指示値が通常値へ戻る
- 7時39分 通報（第1報） 事象発生報告
- 8時30分～8時50分 MP8付近のダストをダストサンプラにて採取
- 8時35分 現場にて「高」警報クリア
- 8時40分 連続ダストモニタ停止
- 8時43分 MP8近傍の連続ダストモニタのろ紙を回収
- 10時37分 通報（第2報） 経過報告  
ろ紙回収完了、MP8付近のダストをダストサンプラにて採取した旨を報告
- 12時55分～13時20分 連続ダストモニタの予備機への交換作業を実施
- 14時35分 通報（最終報）  
以下①，②の核種分析結果及び機器異常の可能性もある為、予備機へ交換した旨を報告
  - ① MP8付近のダスト：Cs検出なし、Bi-214（天然核種） $6.1E-7Bq/cm^3$
  - ②連続ダストモニタのろ紙：Cs検出なし、Bi-214（天然核種） $2.3E-8Bq/cm^3$

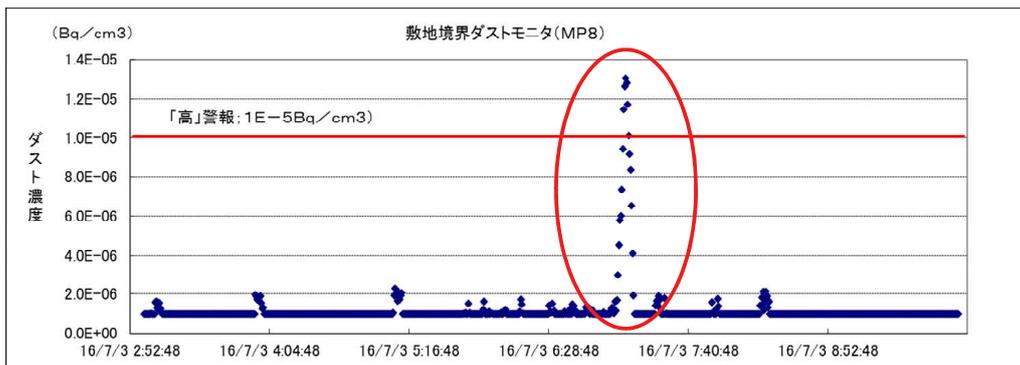
ダスト上昇グラフ

- 警報発生時、当該モニタ以外の敷地境界ダストモニタ、モニタリングポスト、構内ダストモニタ等に異常がないこと、また各プラントパラメータに異常が見られない。
- 風向が南南西から北北東（構外からの風）に吹く風であった。
- 当該モニタ周辺において、ダスト上昇に起因する作業は行っていない。
- 核種分析の結果、天然核種のみ検出されている。
- 濃度上昇ならびに下降の傾向が2015年8月7日のモニタリングポストNo.7近傍に設置している連続ダストモニタにおける「高警報」発生時（原因は天然核種）の傾向と似ていること。

以上から、今回発生した「高警報」は天然核種を検出したものであり、当該連続ダストモニタは正常に動作したものと判断した。

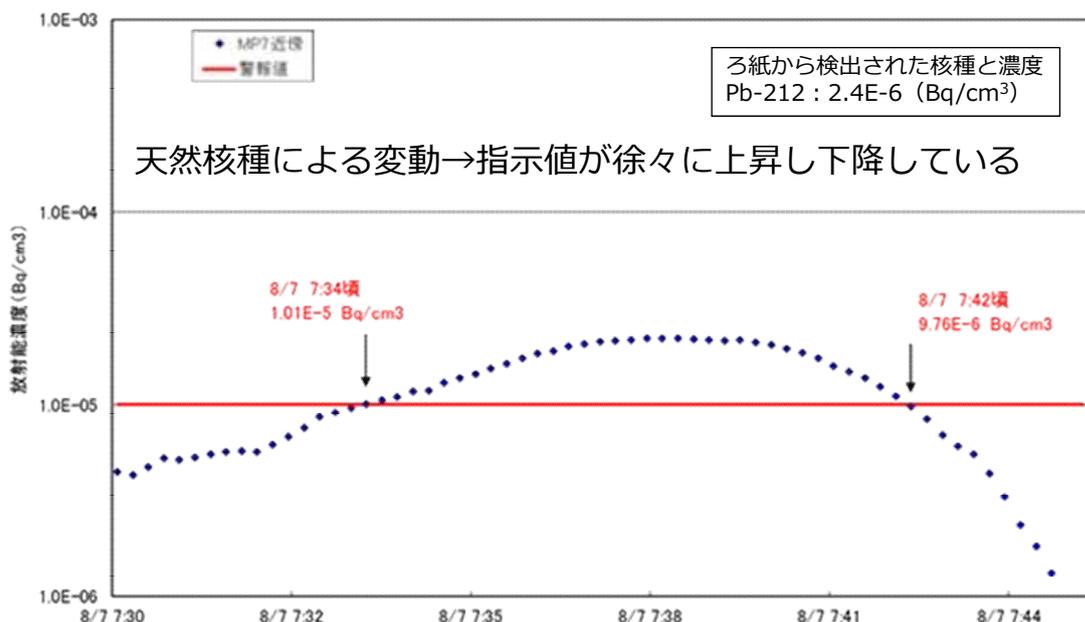
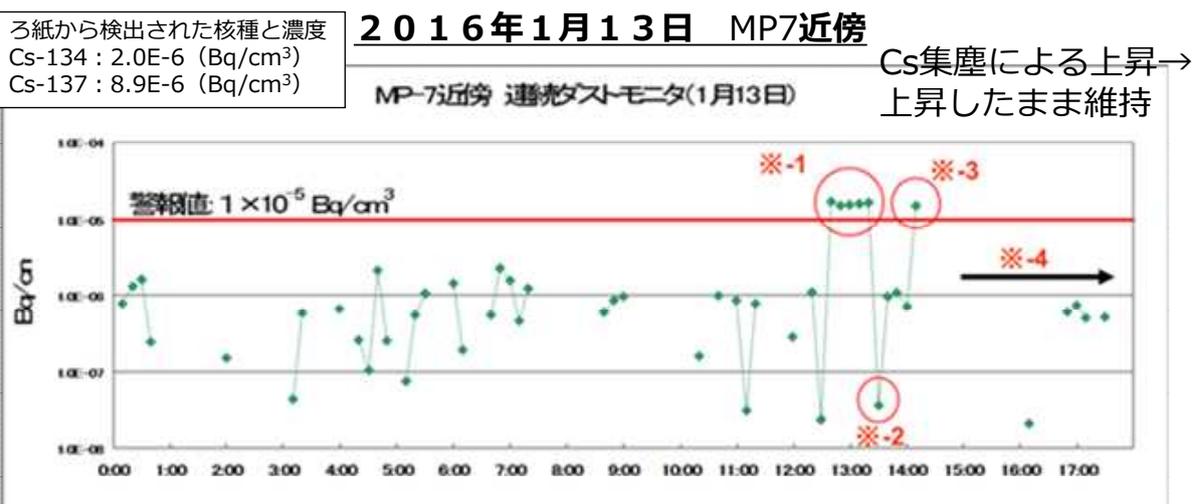
2015年8月7日 MP7近傍

- ※-1 Cs核種捕集による警報発生
- ※-2 モニタの計算プログラムより、1時間前の値をBGとして差し引く為、指示値が低下
- ※-3 現場モニタの警報をリセット。  
このリセット操作により、計算プログラムもリセットされる為、測定開始1時間まではBGが差し引かれない濃度が表示される。
- ※-4 濾紙切り取り後の、新濾紙での測定指示値

No	発生年月日	発生場所	検出された核種と濃度	原因
			トレンドの特徴	
1	2015年8月7日 7時34分頃	MP-7 近傍	・ Pb-212 : 2.4E-6(Bq/cm <sup>3</sup> )	天然核種
			緩やかな上昇と下降（発生と半減期に伴う減衰）	
2	2016年1月13日 12時39分頃	MP-7 近傍	・ Cs-134 : 2.0E-6(Bq/cm <sup>3</sup> ) ・ Cs-137 : 8.9E-6(Bq/cm <sup>3</sup> )	構外道路からの砂塵の舞い上がり
			上昇後、低下しない（減衰されない）	
3	2016年6月1日 1回目： 7時54分頃 2回目： 11時30分頃	MP-2 近傍	1回目 ・ Bi-214 : 2.5E-8(Bq/cm <sup>3</sup> ) 2回目 ・ 検出されず	機器異常 もしくは ノイズ発生
			瞬時的な上昇と低下 核種が検出されていないにも関わらず上昇	
4	2016年7月3日 7時7分頃 (今回)	MP-8 近傍	・ Bi-214 : 2.3E-8(Bq/cm <sup>3</sup> ) ・ Tl-208 : 1.0E-8(Bq/cm <sup>3</sup> )	天然核種
			緩やかな上昇と下降（発生と半減期に伴う減衰）

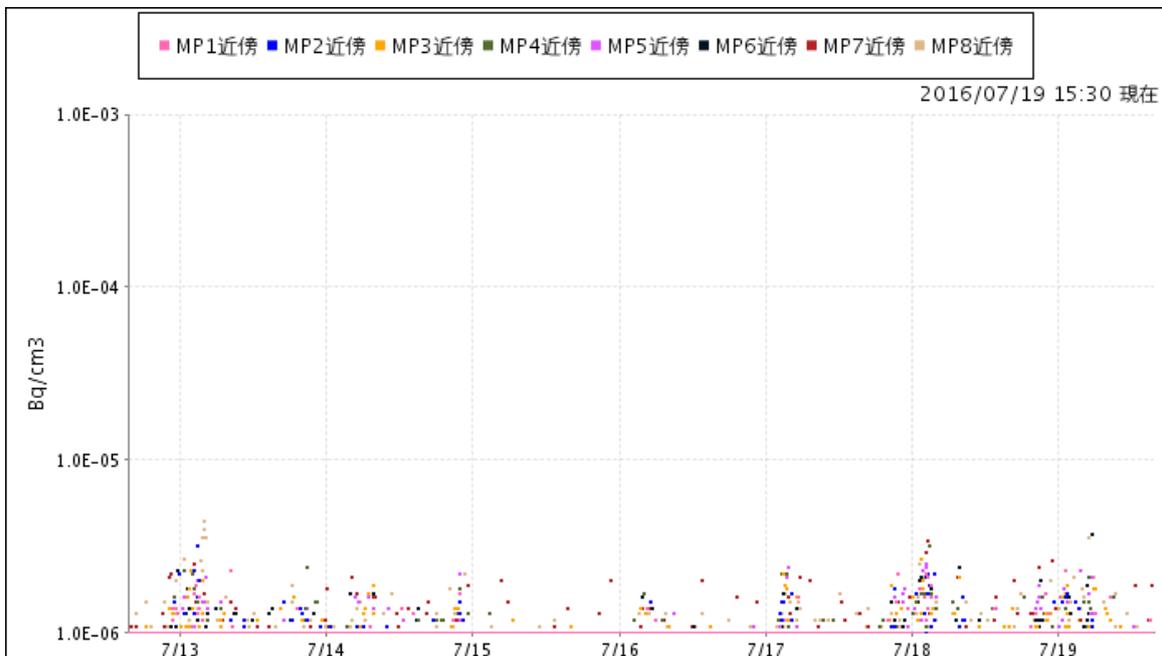
○ MP近傍連続ダストモニタ指示値を2016年7月12日よりHPでリアルタイムで公表開始 (10分毎にデータを更新)

- ✓ トップページ > 福島への責任 > 報道・データ > データ集 > 福島第一原子力発電所敷地境界付近でのダストモニタ計測状況
