「廃炉」の主な作業項目と作業ステップ

～4号機使用済燃料プールからの燃料取り出しが完了しました。1～3号機の燃料取り出し、燃料デブリ(注1)取り出しの開始に向け順次作業を進めています～

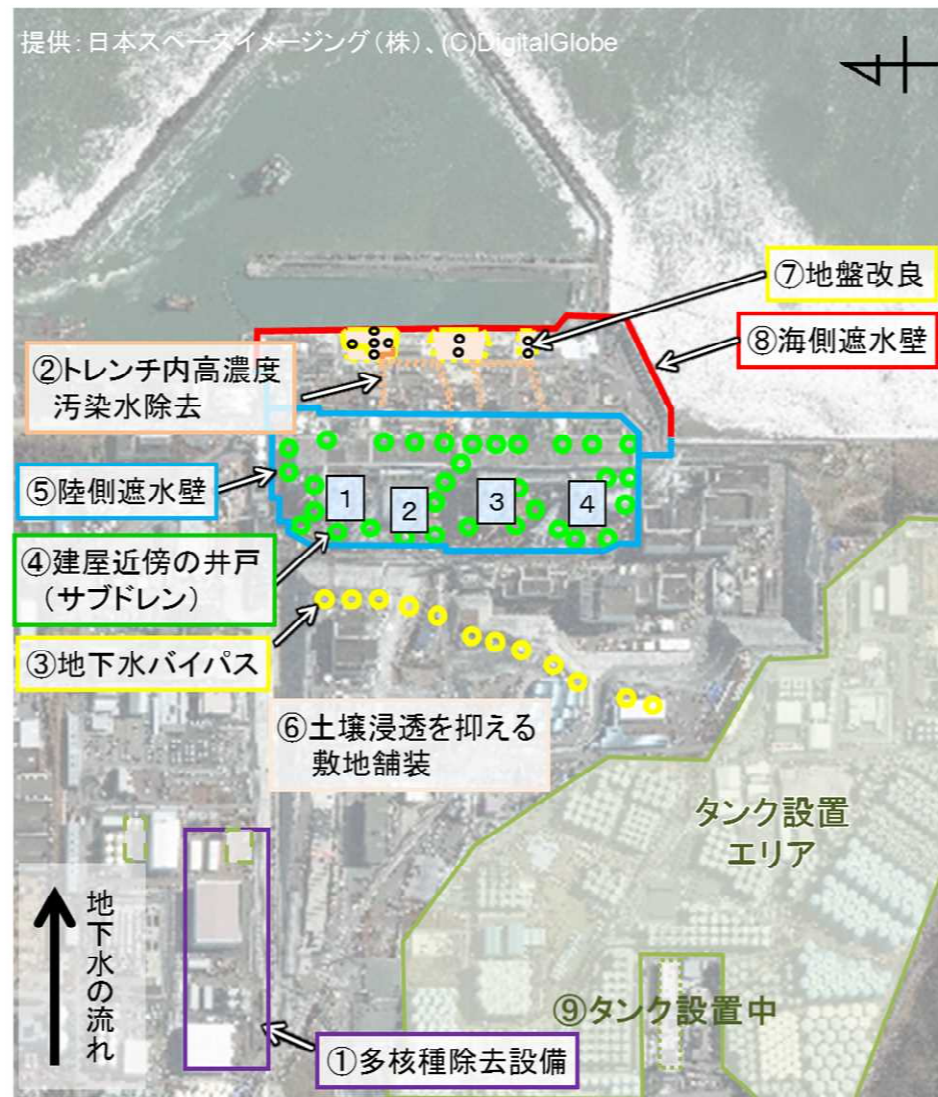
方針1. 汚染源を取り除く

- ①多核種除去設備等による汚染水浄化
- ②トレンチ(注3)内の汚染水除去
(注3) 配管などが入った地下トンネル。

方針2. 汚染源に水を近づけない

- ③地下水バイパスによる地下水汲み上げ
- ④建屋近傍の井戸での地下水汲み上げ
- ⑤凍土方式の陸側遮水壁の設置
- ⑥雨水の土壌浸透を抑える敷地舗装

方針3. 汚染水を漏らさない

- ⑦水ガラスによる地盤改良
- ⑧海側遮水壁の設置
- ⑨タンクの増設(溶接型へのリプレイス等)

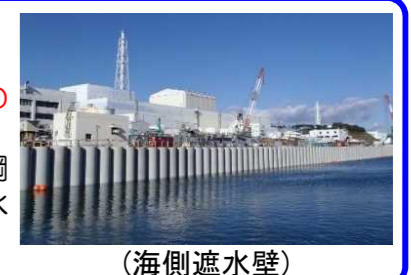
海側遮水壁

- ・1～4号機海側に遮水壁を設置し、汚染された地下水の海洋流出を防ぎます。
- ・遮水壁を構成する鋼管矢板の打設が2015年9月に、鋼管矢板の継手処理が2015年10月に完了し、海側遮水壁の閉合作業が終わりました。

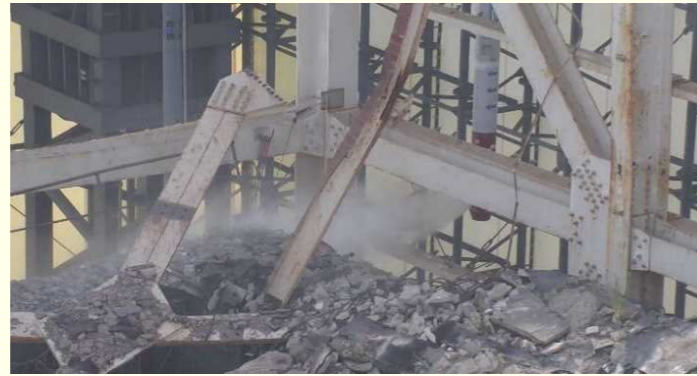
<側面からの飛散防止剤散布>

壁パネルの取り外しに先立ち、万が一のダスト飛散に備えた散水設備の設置、崩落した屋根上部の小ガレキ吸引を行いました。また、崩落した屋根下部のガレキにも届くよう、側面四方から飛散防止剤を散布しています。

- 2015/7/28 より建屋カバー屋根パネルの取り外しを開始し 2015/10/5 に屋根パネル全 6 枚の取り外しを完了。5/30～8/2 に小ガレキ吸引を実施し、その後 8/4 より側面からの飛散防止剤散布を実施中。9 月上旬より壁パネルの取り外しを開始予定。建屋カバー解体工事にあたっては、飛散抑制対策を着実に実施するとともに、安全第一に作業を進めていく。

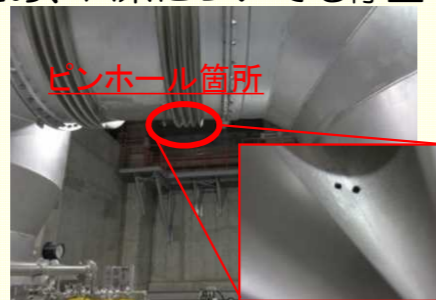
<B系滴下箇所の状況>

8/10、運転中の雑固体廃棄物焼却設備B系注において、水滴の滴下を確認したため調査したところ、伸縮継手にピンホールを発見し、運転を停止しました。他の伸縮継手を調査した結果、A系・B系ともに割れが確認されたため、A系についても停止しました。

- ・ 8/10、運転中の雑固体廃棄物焼却設備 B 系において、二次燃焼器と排ガス冷却器の接続部下部に水滴の滴下跡を発見したため調査したところ、伸縮継手にピンホールを確認したことから運転を停止。他の伸縮継手を調査した結果、A 系・B 系とも排ガス冷却器とバクフィルタ接続部の伸縮継手において割れを確認したため、A 系も停止した(図 4 参照)。
- ・ 当該設備及び建物内は負圧となっており建物の外への放射性物質の影響はない。
- ・ 原因は調査中であるが、現状、ピンホールについては孔食、割れについては熱による変位量の見込み不足が原因と推定している。引き続き調査を実施し、対策を検討する。
