廃止措置等に向けた進捗状況: 使用済み燃料プールからの燃料取り出し作業

廃止措置等に向けた進捗状況：循環冷却と滞留水処理ライン等の作業

廃止措置等に向けた進捗状況：敷地内の環境改善等の作業

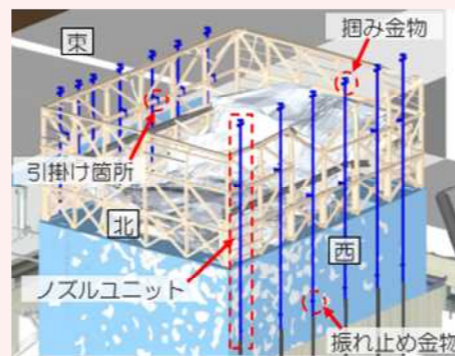
散水設備イメージ

2015/10/5に全ての屋根パネルの取り外し完了。2016/6/30ダストの飛散抑制対策である散水設備運用開始。2016/8/2小ガレキの吸引完了。建屋カバー解体に当たっては、放射性物質の監視をしっかりと行っていく。

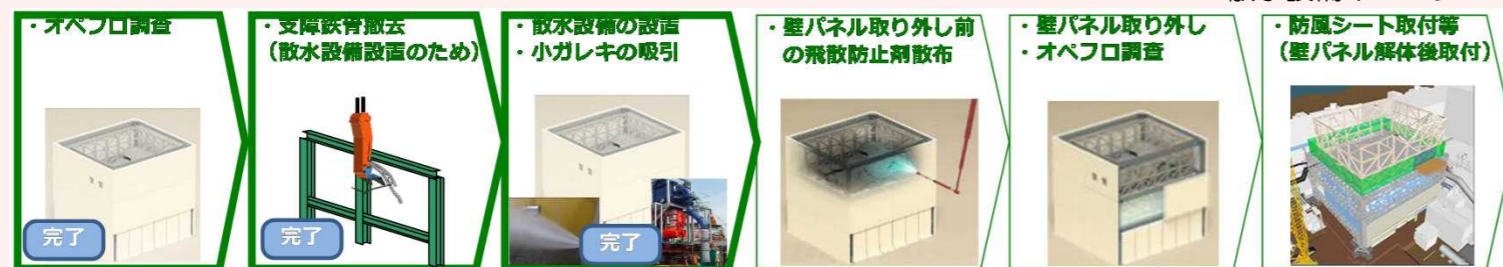
建屋カバー解体の流れ(至近の工程)

このプランの実施に向け、放射性物質の飛散抑制対策を徹底した上で、建屋カバーを解体し、オペレーティングフロア上部のガレキ撤去を実施する予定。

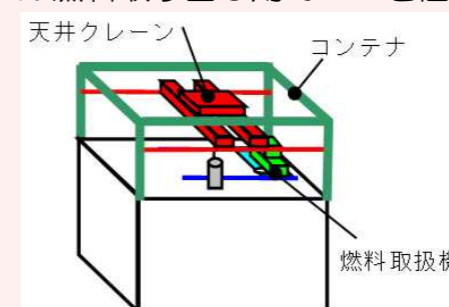
プラン①イメージ図

プール燃料と燃料デブリの取り出し用コンテナを共用するプラン①とプール燃料取り出し用カバーを個別に設置するプラン②を継続検討中。

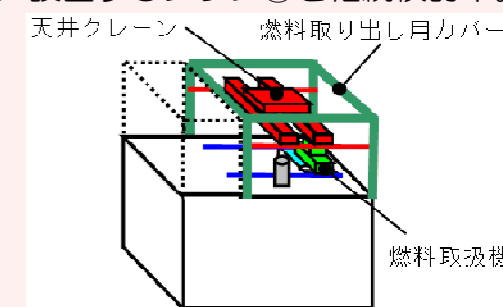
プラン②イメージ図

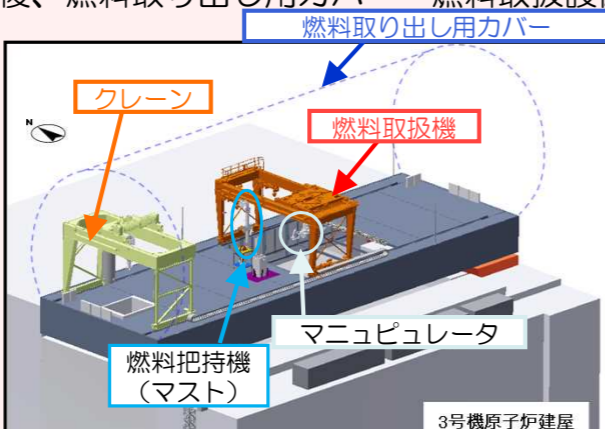
カバー内部燃料取扱設備 全体イメージ

線量低減対策実施後、燃料取り出し用カバー・燃料取扱設備を設置する。

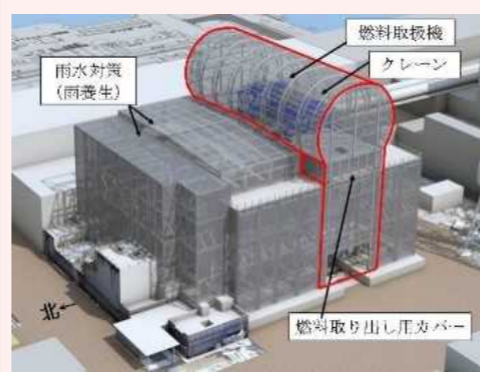
燃料取り出し用カバーイメージ

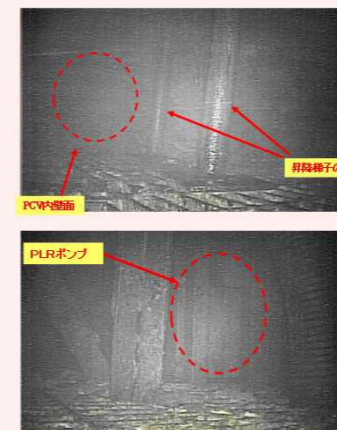
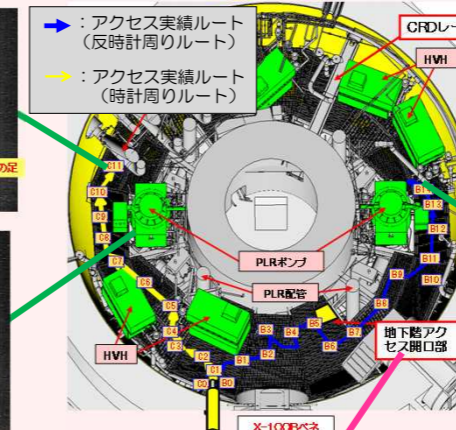
調査装置

格納容器内調査状況

- 【調査概要】
 - 1号機X-100Bペネから装置を投入し、時計回りと反時計回りに調査を行う。
- 【実証試験の実施】
 - 狭いアクセス口(内径φ100mm)から格納容器内へ進入し、グレーチング上を安定走行可能な形状変形機構を有するクローラ型装置を用いて、2015/4/10~20に現場での実証を実施。格納容器1階内部の映像、空間線量等の情報を取得。
 - 2015年4月の調査で得られた成果や、その後の追加情報などをもとに、実施可能性を高める方法として、1階グレーチング上を走行し、調査対象部上部からカメラや線量計等を降下させて調査する方式で格納容器地下階の調査を実施する計画

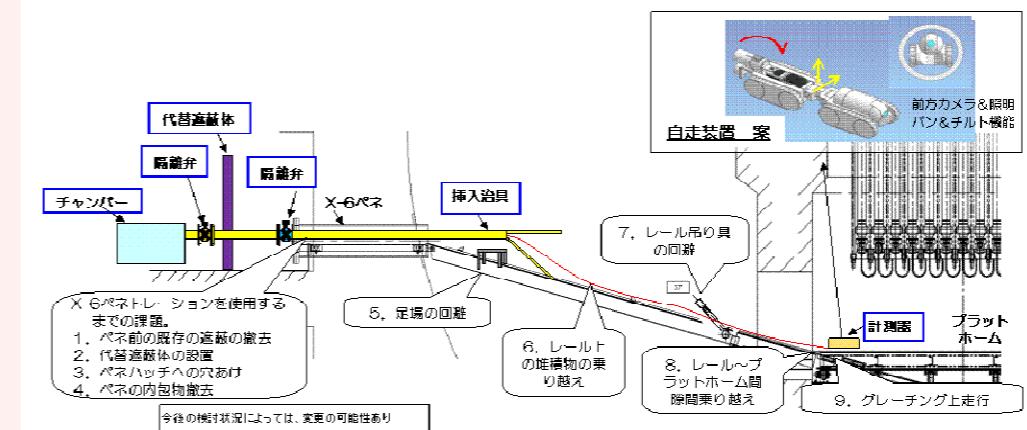
格納容器内調査の課題および装置構成(計画案)

- 【調査概要】
 - 2号機X-6ペネ(※1)貫通口から調査装置を投入し、CRDレールを利用しペDESTAL内にアクセスして調査。
- 【調査装置の開発状況】
 - 2013/8に実施したCRDレール状況調査で確認された課題を踏まえ、調査工法および装置設計を進めている。
 - X-6ペネ前に設置された遮へいブロックの一部が撤去できないことから小型重機を使用した撤去方法を計画。2015/9/28より撤去作業を再開し、10/1に今後の調査の支障となるブロックの撤去完了。
 - 内部調査開始のためには、X-6ペネ前の床表面線量を概ね100mSv/hまで低減する必要があるが、除染作業(溶出物除去、スチーム除染、化学除染、表面研削)により目標線量まで線量低減できず。
 - 追加の除染と遮へいの組み合わせによりどこまで線量低減できるか検討した結果、遠隔取付け可能な新たな遮へい体を用いることで線量低減できる見込み。

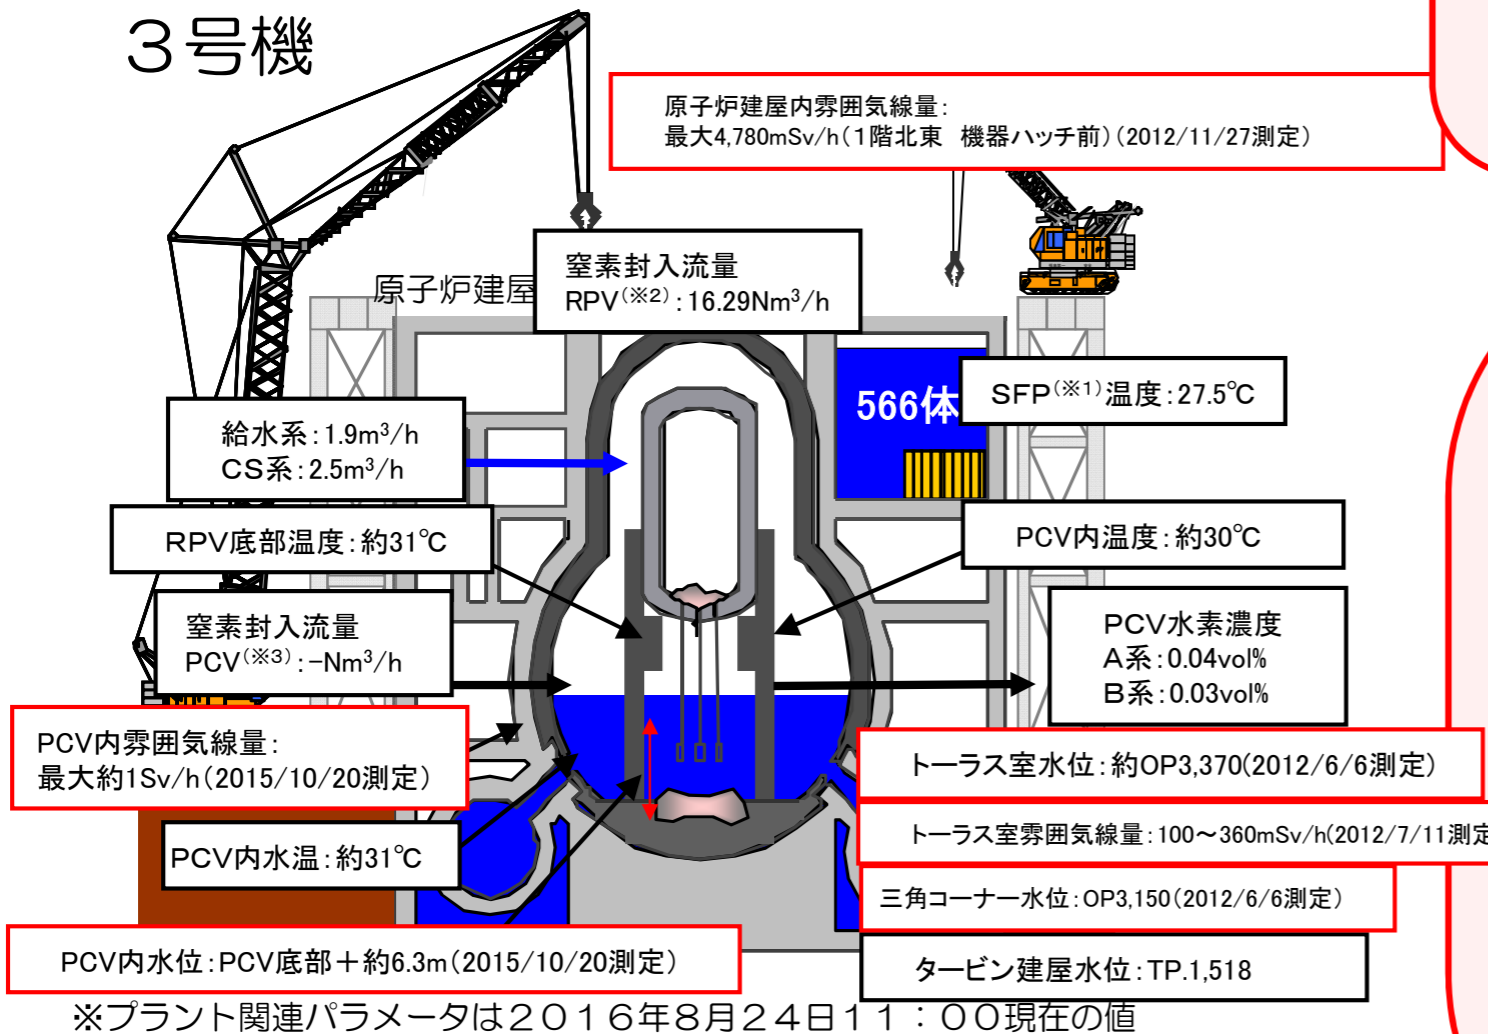
3号機原子炉格納容器機器ハッチ 小型調査装置による調査結果

- 燃料デブリ取り出しに向けた原子炉格納容器調査の一環として、3号機原子炉格納容器(PCV)機器ハッチの周辺について、2015/11/26に小型調査装置を用いて詳細調査を実施。
- 格納容器内水位より下部にあたる機器ハッチ周辺にて、錆などの汚れが確認されたため、シール部からにじみ程度の漏れいの可能性が考えられる。同様のシール構造である他の格納容器貫通部も含め、調査・補修方法を検討する。

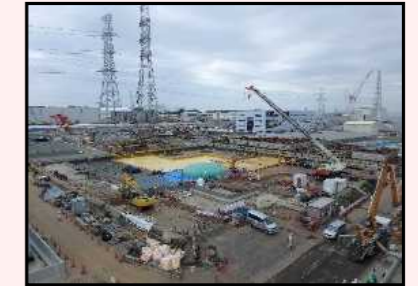
H1東エリア解体後の様子

- フランジタンクのリプレースに向け、H1東/H2エリアにて2015年5月よりフランジタンクの解体に着手し、H1東エリアのフランジタンク(全12基)の解体が2015年10月に、H2エリアのフランジタンク(全28基)の解体が2016年3月に完了。H4エリアのフランジタンク解体を実施中。

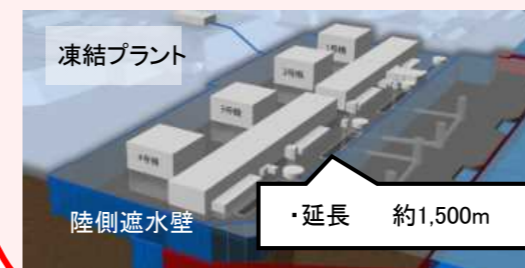
建屋への地下水流入を抑制するため、建屋を囲む陸側遮水壁の設置を計画。
 2014/6/2から凍結管の設置工事を実施し、2016/2に凍結設備の工事完了。
 2016/3より海側及び山側の一部、2016/6より山側95%の範囲の凍結を開始。
