福島第一原子力発電所 3号機原子炉建屋 オペレーティングフロアの除染方法・除染作業の振り返り

2016.08.25

東京電力ホールディングス株式会社

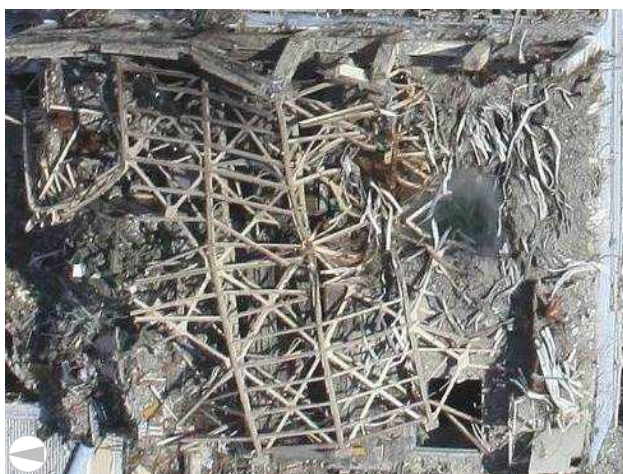
大型ガレキ撤去着手前のオペフロ（撮影日2011年3月24日）

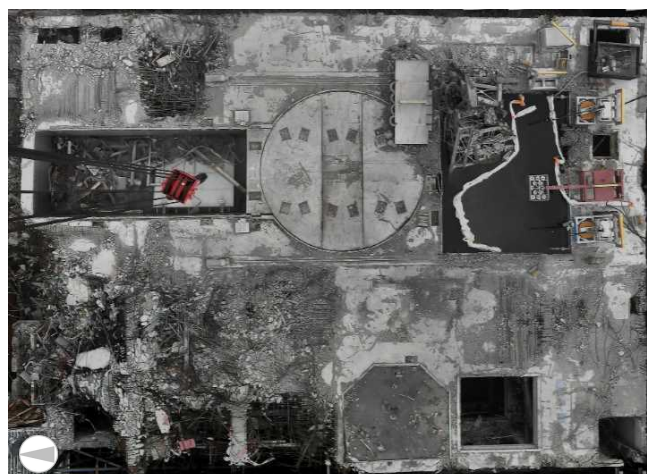
大型ガレキ撤去完了後のオペフロ（撮影日2014年1月31日）

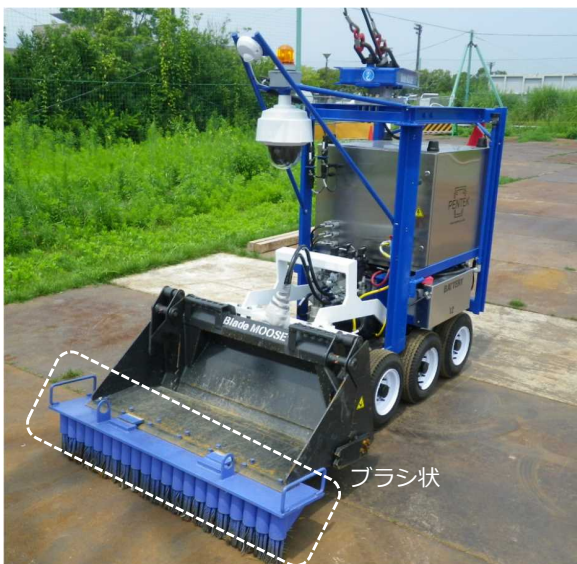
- 除染装置に関する課題およびその改善策の代表例は以下の通り（詳細P13～15）。
 - 集積装置(I)は、アタッチメントアーム稼働範囲の制約上、床面に凹凸があると集積できない箇所があった。このため、**ブラシ状**、**熊手状**等の集積アタッチメントを追加製作した（左図）。
 - 吸引装置(II)は、瓦礫には100角を超えるものも混在していた為、吸引ホースが詰まるがあった。このため、吸引ノズルについて、**径が吸引ホース径より小さいもの（異外径配管）**に取り換えた（右図）。

集積アタッチメント（ブラシ状）

除染方法	集積	吸引
除染対象	線源1	線源1
課題	【走行性】3号機オペフロ床面は損傷や小ガレキによる凹凸が著しく、走行範囲が限定された。 【集積性】アタッチメントアーム稼働範囲の制約上、床面に凹凸があると集積できない箇所があった。	【走行性】同左 【吸引性】瓦礫には100角を超えるものも混在していた為、吸引ホースが詰まることがあった。 【保守性】飛散防止剤が吸引ノズルに付着し、吸引ノズルが高線量化した為、メンテナンス時の作業員被ばくが増加した。
改善策	【走行性】著しい凹凸箇所はクレーン吊りで移動させた。 【集積性】床面への追従性を上げるために、ブラシ状、熊手状等の各種追加アタッチメントを製作した。	【走行性】クレーン吊りの状態で操作する、補助コンテナ機構を新規開発し、使用した。 【吸引性】吸引ノズルについて、径が吸引ホースより小さいもの(異外径配管)に取り換えた。 【保守性】吸引ノズル等の高線量化に対し従来のホースバンド止めをワンタッチカブラーに置き換える等の対策を行い、ユニット化による交換作業時間の短縮を図った。

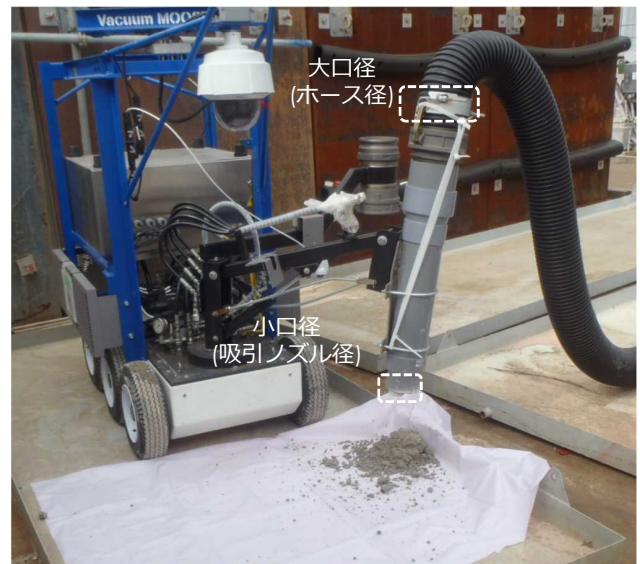
吸引アタッチメント（異外径配管）

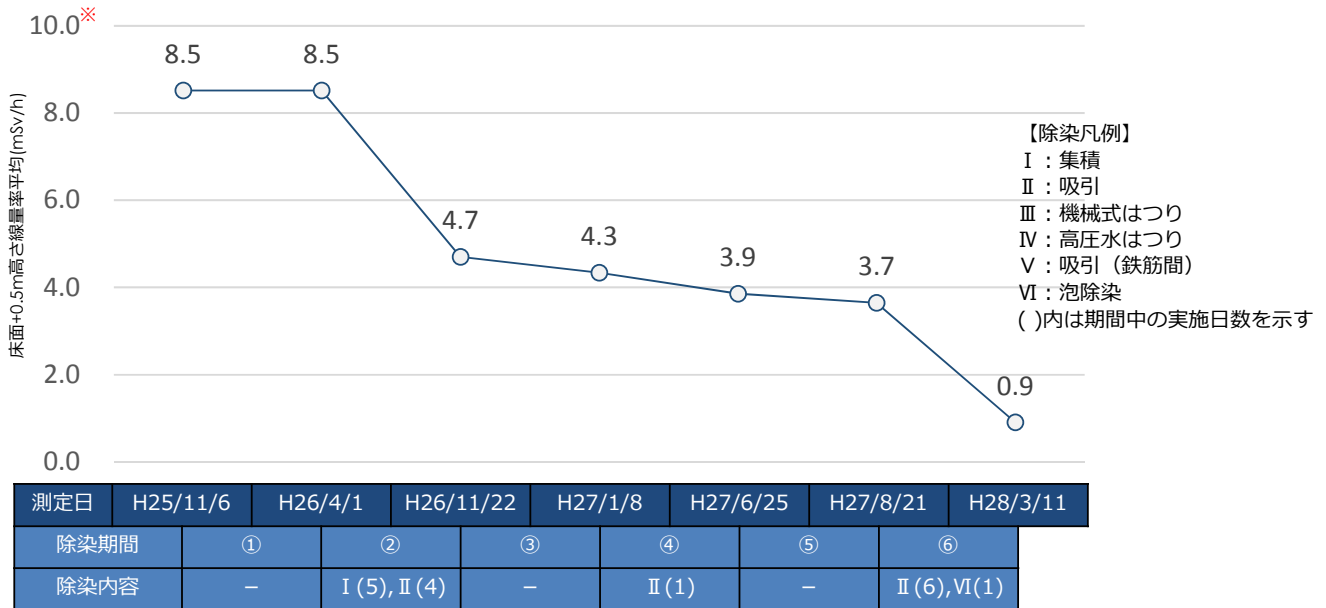
- 複数の除染装置を用いることにより、床面+0.5m高さでの線量率平均が約89%(8.5⇒0.9)低減した。
 - 期間②ではガレキ吸引に加えて、キャスク洗浄ピットの溜まり水を吸引除去した。
 - 期間⑥ではⅡ(キャスク洗浄ピットに堆積した汚泥吸引)、および、Ⅵ(泡除染)を実施した。
 - **Ⅵは金属ライニング表面に生じた錆に対して有効と推察される。**

※コリメート付線量測定器検出部の遮へいにより実際の線量率はグラフ中の数値(指示値)の約10倍の値となる
