「廃炉」の主な作業項目と作業ステップ

～4号機使用済燃料プールからの燃料取り出しが完了しました。1～3号機の燃料取り出し、燃料デブリ(注1)取り出しの開始に向け順次作業を進めています～

取り組みの状況

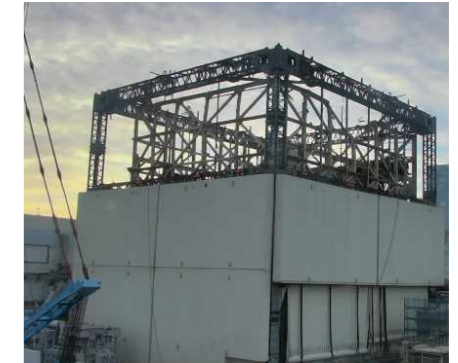
2015年7月より建屋カバーの解体を開始し、2016年9月に壁パネルの取り外しを開始しています。作業にあたっては、十分な飛散抑制対策と、放射性物質濃度の監視を行いながら、着実に進めてまいります。

(1号機建屋カバー壁パネル取外状況)

- 2015/7/28 より建屋カバー屋根パネルの取り外しを開始し 2015/10/5 に屋根パネル全 6 枚の取り外しを完了。2016/8/4~9/3 に側面からの飛散防止剤散布を実施し、2016/9/13 より壁パネルの取り外しを開始 (10/26 時点で 13 枚取り外し完了)。モニタリングポスト・ダストモニタにおいて、作業に伴う有意な変動等は確認されていない。建屋カバー解体工事にあたっては、飛散抑制対策を着実に実施するとともに、安全第一に作業を進めていく。
- 建屋カバー壁パネルの取り外しに併せ、ガレキ撤去方法を検討するためのデータ収集等を目的に、崩落屋根下のガレキ状況調査等を実施中 (9/13~)。

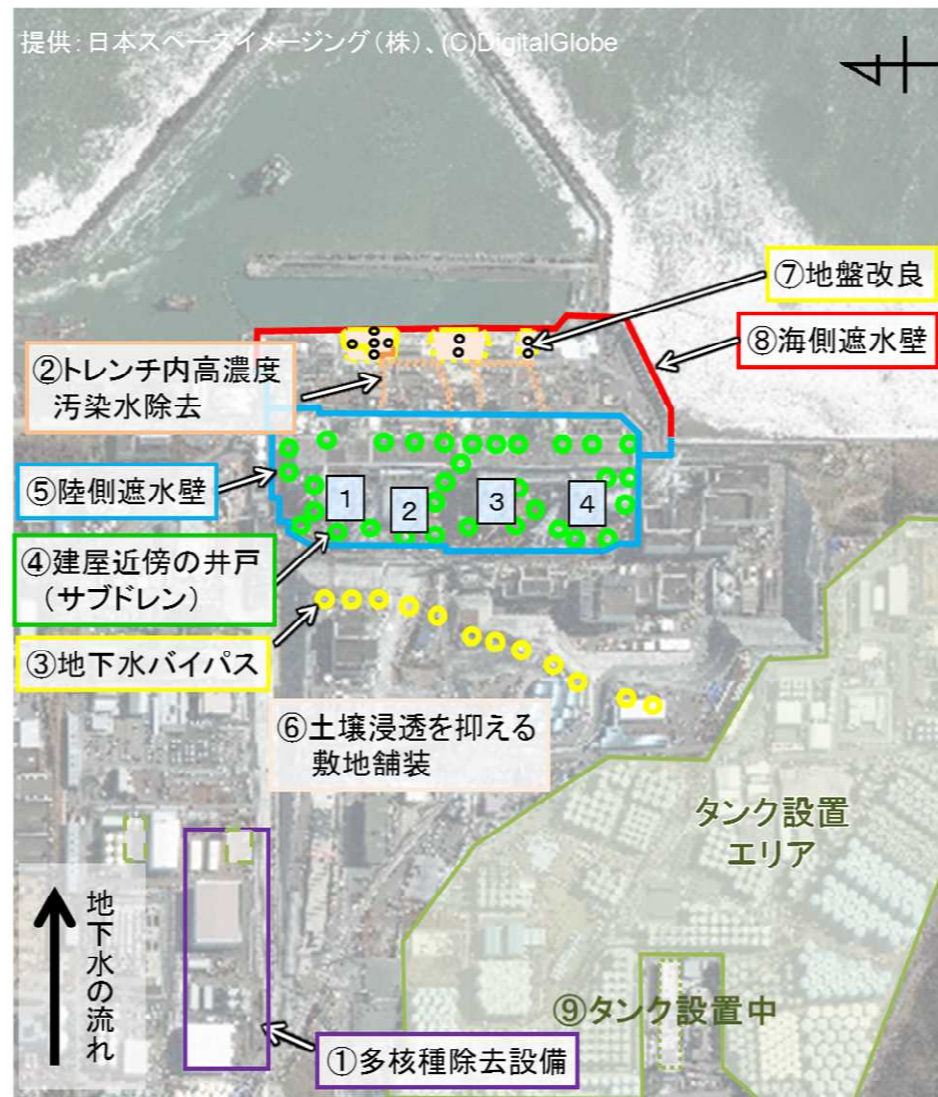
方針1. 汚染源を取り除く

- ①多核種除去設備等による汚染水浄化
- ②トレンチ(注3)内の汚染水除去
(注3) 配管などが入った地下トンネル。

方針2. 汚染源に水を近づけない

- ③地下水バイパスによる地下水汲み上げ
- ④建屋近傍の井戸での地下水汲み上げ
- ⑤凍土方式の陸側遮水壁の設置
- ⑥雨水の土壌浸透を抑える敷地舗装

方針3. 汚染水を漏らさない

- ⑦水ガラスによる地盤改良
- ⑧海側遮水壁の設置
- ⑨タンクの増設(溶接型へのリプレイス等)

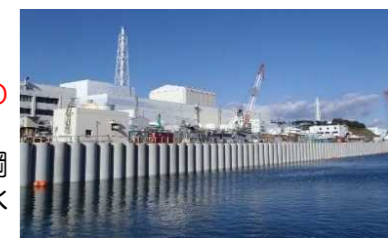
- ・1～4号機海側に遮水壁を設置し、汚染された地下水の海洋流出を防ぎます。
- ・遮水壁を構成する鋼管矢板の打設が2015年9月に、鋼管矢板の継手処理が2015年10月に完了し、海側遮水壁の閉合作業が終わりました。

(海側遮水壁)

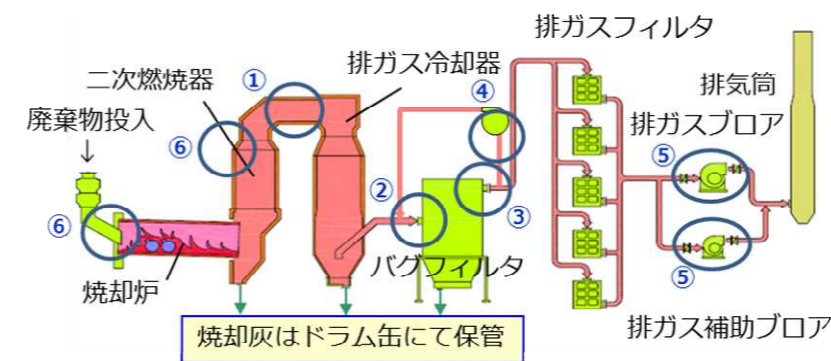
図4: 雑固体廃棄物焼却設備概要

- 8/9、運転中の雑固体廃棄物焼却設備において、二次燃焼器と排ガス冷却器接続部の伸縮継手 (B 系) にピンホールが確認され、8/10 に排ガス冷却器とバグフィルタ接続部の伸縮継手 (A・B 系) に割れが確認されたことから設備を停止した (当該設備及び建物内は負圧となっており建物の外への放射性物質の影響はない)。調査の結果、それぞれ孔食、応力腐食割れによるものと推定された。
- 水平展開にて調査を行ったところ、他の伸縮継手、小口径配管、機器ノズルにおいても応力腐食割れが確認された他、煙道内面の塗装剥離、腐食も確認された。(図 4 参照)。
- 今回確認された事象の主な発生原因が、塩化物イオンを含む凝縮水が発生する環境、応力腐食割れに感受性の高い材料の使用、製作時の残留応力等であったことから、結露しうる箇所に対するヒータ・保温材設置、耐食性を有する材料への変更、煙道の再塗装などの対策を行い、11 月中の復旧を目標に工事を進めている。

部位	事象
① 二次燃焼器・排ガス冷却器間の伸縮継手 (B)	孔食 (SUS316L)
② バグフィルタ入口部の伸縮継手 (A・B)	応力腐食割れ (SUS304)
③ バグフィルタ出口部の伸縮継手 (B)	応力腐食割れ (SUS304)
④ バグフィルタ出口温風循環ラインの伸縮継手 (A・B)	応力腐食割れ (SUS304)
⑤ 排ガス補助ブロア前後の伸縮継手及び周辺の小口径配管 (A・B)	応力腐食割れ (SUS304)
⑥ 二次燃焼器機器ノズル (A・B) 入口フット機器ノズル (B)	応力腐食割れ (SUS304)
- 煙道の一部 (排ガス冷却器~排気筒)	塗装剥離・腐食 (炭素鋼)

8月に雑固体廃棄物焼却設備で確認されたピンホール・割れの原因が、腐食性を有する凝縮水の発生に起因した応力腐食割れ等であったことを確認しました。今後、対策品への交換等を行うと共に、水平展開として、類似箇所に保温施工等の必要な対策を実施します。11月中に運転再開することを目標としています。
