廃止措置等に向けた進捗状況：使用済み燃料プールからの燃料取り出し作業

至近の目標 1～3号機使用済み燃料プール内の燃料の取り出し開始

至近の目標 プラントの状況把握と燃料デブリ取り出しに向けた研究開発及び除染作業に着手

廃止措置等に向けた進捗状況：循環冷却と滞留水処理ライン等の作業

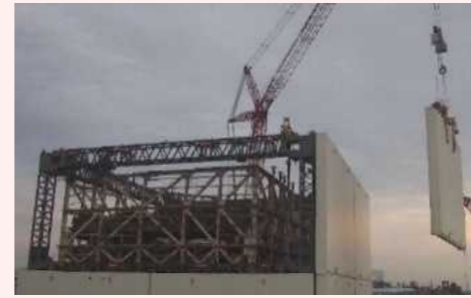
＜壁パネル取り外し状況＞

1号機使用済み燃料プールからの燃料取り出しについては、オペレーティングフロア（※1）上部に、燃料取り出し専用カバーを設置する計画。
このプランの実施に向け、放射性物質の飛散抑制対策を徹底した上で、建屋カバーを解体し、オペレーティングフロア上部のガレキ撤去を実施する予定。
2015/10/5に全ての屋根パネルの取り外し完了。2016/6/30ダストの飛散抑制対策である散水設備運用開始。2016/8/2小ガレキの吸引完了。
2016/9/13壁パネル取り外し作業を開始。
建屋カバー解体に当たっては、放射性物質の監視をしっかりと行っていく。

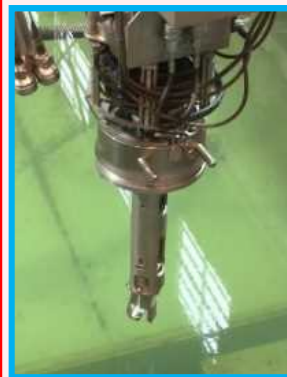
燃料把持機（マスト）

燃料取り出し用カバー設置に向けて、プール内大型ガレキ撤去作業が2015年11月に完了。線量低減対策（除染、遮へい）を実施中（2013/10/15～）。安全・着実に燃料取り出しを進めるために、現場に設置する燃料取扱設備を用いて、工場にて遠隔操作訓練を実施（2015年2月～12月）。線量低減対策実施後、燃料取り出し用カバー・燃料取扱設備を設置する。

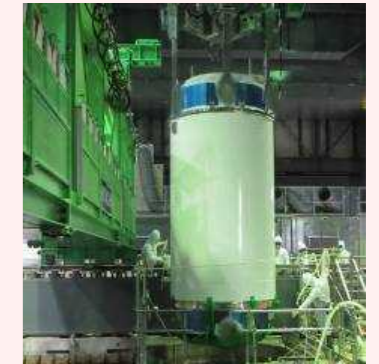
燃料取り出し状況

燃料取り出し作業開始から1年以内となる2014/11/5に、プール内の使用済み燃料1,331体の共用プールへの移送が完了した。残りの新燃料の6号機使用済み燃料プールへの移送は、2014/12/22に完了。（新燃料2体については燃料調査のため2012/7に先行して取り出し済）
これにより、4号機原子炉建屋からの燃料取り出しが完了した。今回の経験を活かし1～3号機のプール燃料取り出しに向けた作業を進める。

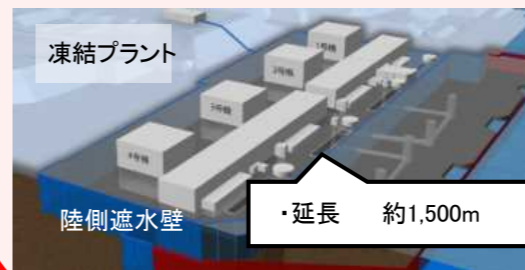
凍結プラント
 ・延長 約1,500m

建屋への地下水流入を抑制するため、建屋を囲む陸側遮水壁の設置を計画。
 2014/6/2から凍結管の設置工事を実施し、2016/2に凍結設備の工事完了。
 2016/3より海側及び山側の一部、2016/6より山側95%の範囲の凍結を開始。
 2016/10、海側において海水配管トレンチ下の非凍結箇所や地下水位以上などの範囲を除き、凍結必要範囲が全て0℃以下となった。
