2号機原子炉建屋1階ダクト内除染の実施報告と 1～3号機原子炉建屋1階線量低減の進捗報告

2016年10月27日

東京電力ホールディングス株式会社

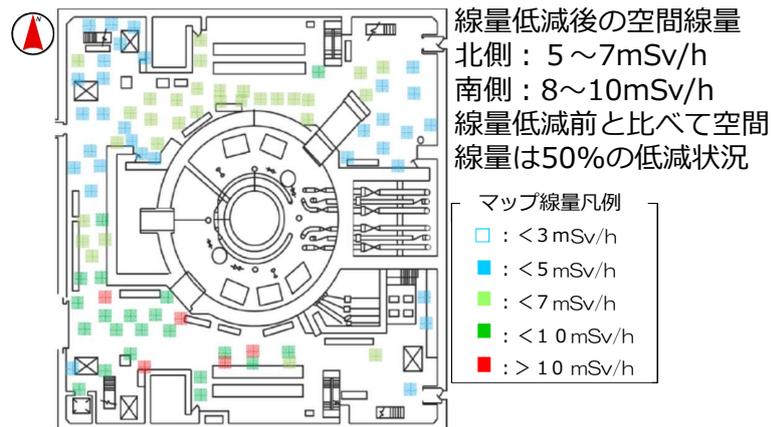
【空間線量（2014年10月時点）】

■ 前回（2014年12月）報告時の線量低減実施内容と空間線量は以下の通り
【線量低減実施内容】

- ①資機材撤去（人手）
- ②中・低所除染（遠隔装置・人手）
- ③床面除染（遠隔装置）
- ④残部除染（汎用機器・人手）
- ⑤特定線源遮へい（ペネ・HCU）（人手）

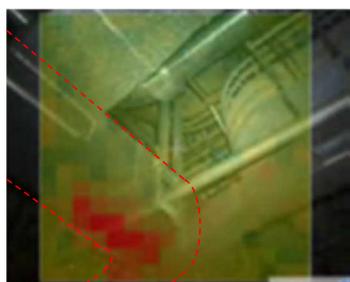
【γカメラによる線源調査結果】 【ダクト配置概略図】

調査位置：北東エリア

γカメラによる線源特定調査において、中・高所部にあるダクトが高いことを確認。表面で約20mSv/hあり、空間線量（床上高さ1.5m）に1～3mSv/hの線量寄与があると試算。

ダクト内除染、取外しにより線量低減を計画。ダクト内の汚染形態は固着性汚染であることを確認し、固着性に有効なスチーム除染を計画。

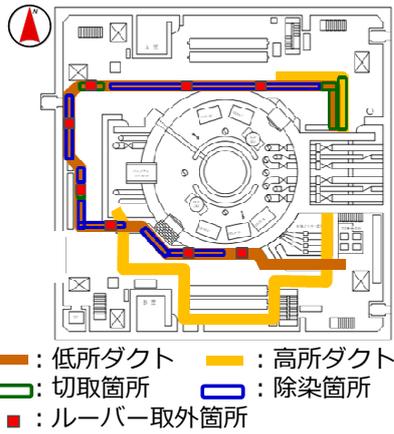
【ルーバー取外、ダクト切取】

- ①ルーバー（換気口）の取外（有人）
ダクトの表面線量測定の結果、ルーバーがダクト部に比べて高いことが判明。線量低減に効果的と判断し、ルーバーの取外しを実施。
- ②ダクトの一部切取（有人）
プラント維持管理設備へ養生が施せる箇所、及び、足場が安定的に設置できる箇所を実施。
- ③ダクト除染（有人・遠隔装置）
スチーム除染を選定し除染を実施。要素試験では60%以上の除去効果を確認。当初は有人により除染を実施したが、被ばく線量低減を図るためにダクト内除染装置を開発。

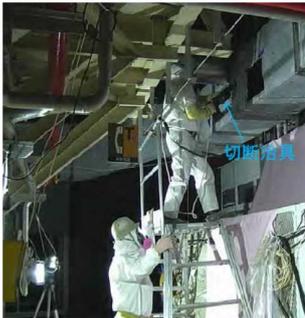
【ダクト内除染装置】

スチーム吐出・回収ノズル

カメラ

磁石付クローラ

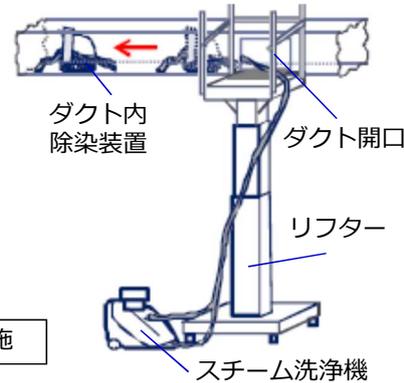
【ダクト内遠隔除染概略図】

被ばく低減の観点から遠隔除染装置を開発し除染を実施

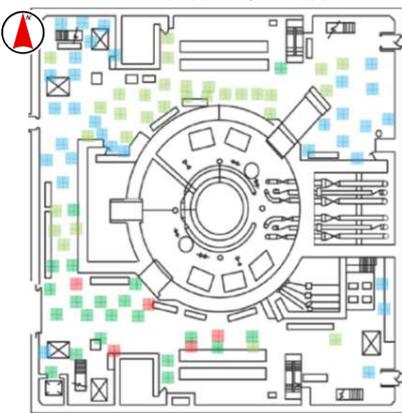
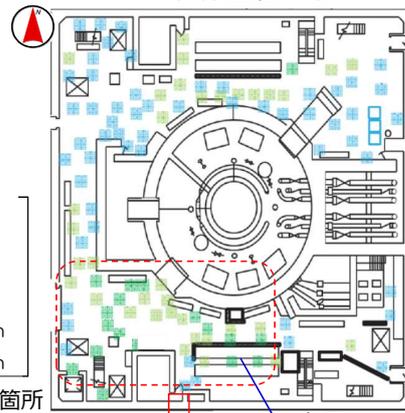
【空間線量（2014年10月）】
ダクト線量低減前

【空間線量（2016年6月）】
ダクト線量低減後

- ダクト直下の空間線量の低減効果は、1~4mSv/h程度を確認。試算した効果が得られた。
- エリア全体の低減効果としては10mSv/h未満に低減し、5mSv/h未満のエリアが拡大した。

➤ しかし、南西側のエリアは、7~10mSv/h程度の空間線量が確認される。更なる線量低減が必要と判断し南西エリアの線量調査を実施。以下対策が有効と判断し、追加除染（線量低減）を実施。

- ①未除染箇所の南側HCU周辺の除染（遠隔装置）
 - ・床堆積物除去、拭取（化学）除染、HCU散水除染
- ②南西エリア床面の再除染（遠隔装置・有人）
 - ・拭取（化学）除染
- ③高線源（計装ラック・床ファンネル等）への遮へい設置（有人）

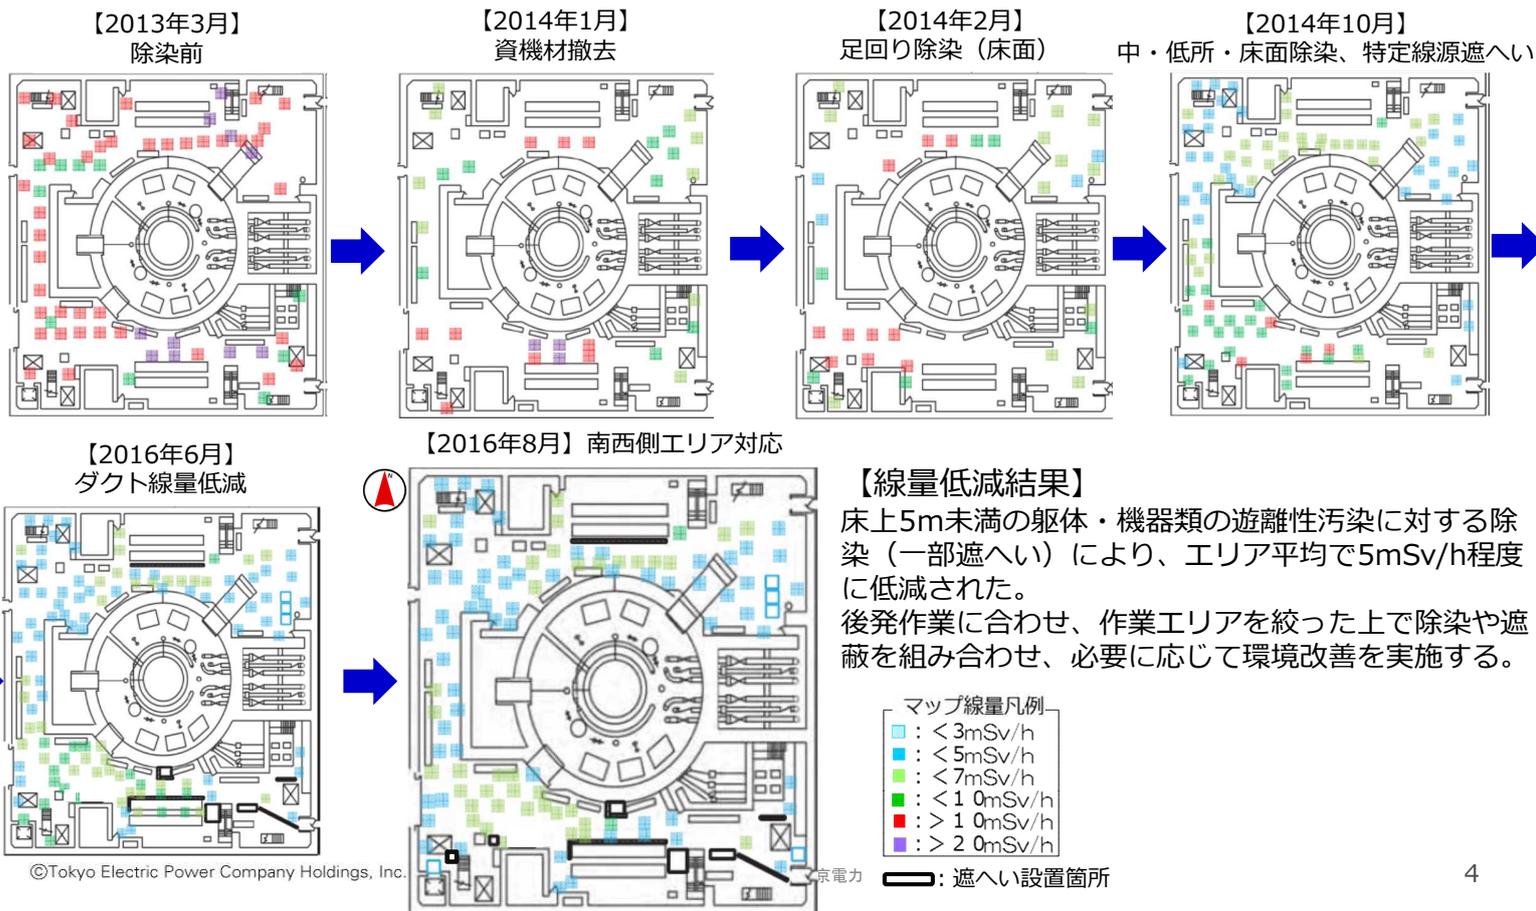
線量低減実施概要と空間線量の低減効果の推移は以下の通り

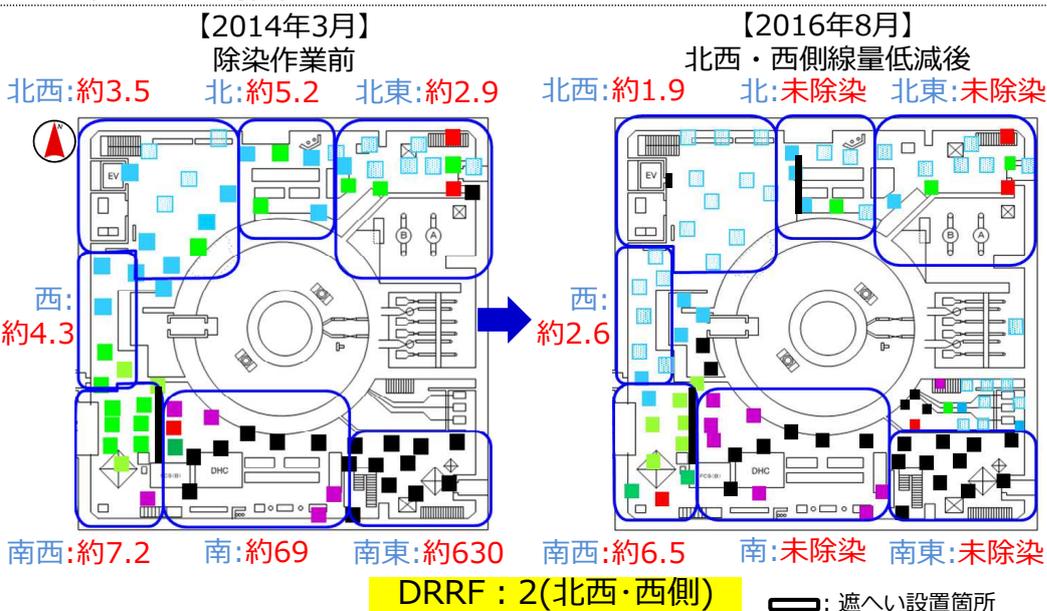
空間線量の推移

- ・北西・西エリアは線量低減後の空間線量が平均約2mSv/hに低減した。線量低減前と比較して50%程度に低減された。
- ・南側エリアは高線量AC配管・DHC設備の線量寄与が大きな割合を占める

- ①瓦礫撤去（遠隔装置）
- ②ケーブル整線・資機材撤去（人手）
- ③中低所除染（吸引・拭取）（人手）
- ④ホットスポット遮へい（人手）

- ・AC配管内部の線源除去工法、DHC設備の内部に残留している汚染水の抜き取り工法等を継続して検討中。

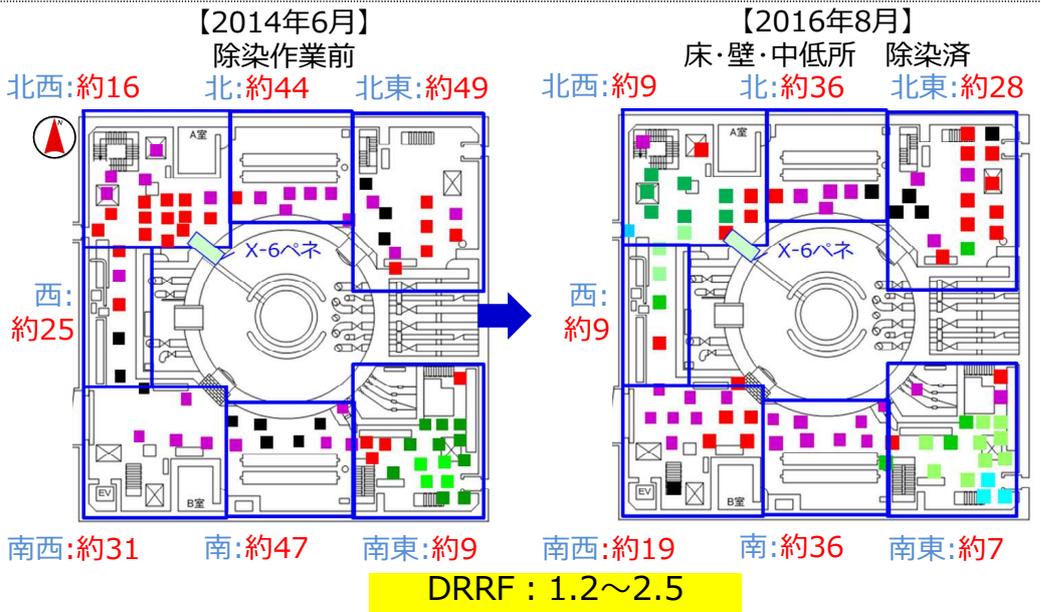
■ 空間線量の推移

・北西・西エリアは空間線量が平均約9mSv/hに低減、線量低減前と比較して50%程度に低減された。南東エリアは平均約7mSv/hに低減された。

・南西エリア鉄板敷設エリアは鉄板撤去および中低所除染を実施し、空間線量は40%程度低減したが、平均約19mSv/hと高い状況。

・残りの線量寄与は、除染実施箇所の残汚染、線量低減できていない高所部構造物、残存小瓦礫および重要機器(計装ラック)廻り等のホットスポットからの寄与と推測。線源調査および空間線量への寄与の評価を実施中。

- ①瓦礫撤去 (遠隔装置)
- ②小瓦礫撤去, 粉塵回収 (遠隔装置)
- ③中低所除染 (遠隔装置)
- ④南西エリア敷鉄板撤去 (遠隔装置)
- ⑤狭隘部小瓦礫等除去 (遠隔装置) (継続中)

・現在、床面狭隘部の小瓦礫等の線源除去を継続実施中。
