「廃炉」の主な作業項目と作業ステップ

～4号機使用済燃料プールからの燃料取り出しが完了しました。1～3号機の燃料取り出し、燃料デブリ(注1)取り出しの開始に向け順次作業を進めています～

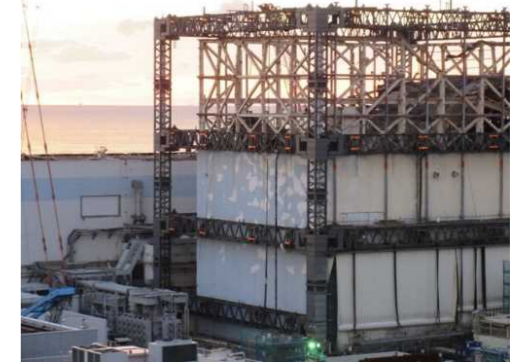
2015年7月より建屋カバーの解体を開始し、2016年11月に壁パネルの取り外しを完了しました。作業にあたっては、十分な飛散抑制対策と、放射性物質濃度の監視を行いながら、着実に進めてまいります。

(1号機建屋カバー壁パネル取外状況)

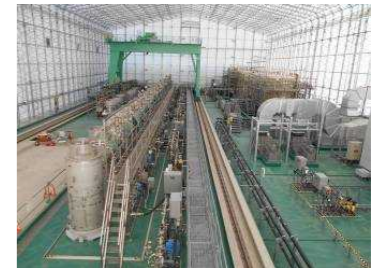
- ・タンク内の汚染水から放射性物質を除去しリスクを低減させます。
- ・多核種除去設備に加え、東京電力による多核種除去設備の増設(2014年9月から処理開始)、国の補助事業としての高性能多核種除去設備の設置(2014年10月から処理開始)により、汚染水(RO濃縮塩水)の処理を2015年5月に完了しました。
- ・多核種除去設備以外で処理したストロンチウム処理水について、多核種除去設備での処理を進めています。

(高性能多核種除去設備)

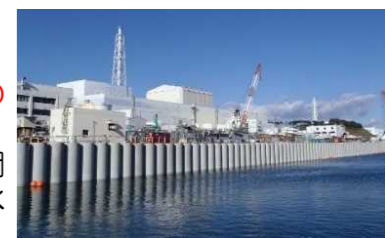
- ・1～4号機海側に遮水壁を設置し、汚染された地下水の海洋流出を防ぎます。
- ・遮水壁を構成する鋼管矢板の打設が2015年9月に、鋼管矢板の継手処理が2015年10月に完了し、海側遮水壁の閉合作業が終わりました。

(海側遮水壁)

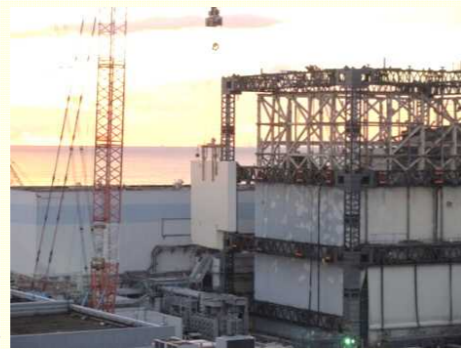
1号機原子炉建屋最上階のガレキ撤去に向けて、9/13より建屋カバー壁パネルの取り外し作業を開始し、11/10に全18枚の取り外しが終了しました。

<壁パネル取外し状況>

- 2015/7/28より建屋カバー屋根パネルの取り外しを開始し2015/10/5に屋根パネル全6枚の取り外しを完了。2016/9/13より壁パネルの取り外しを開始し11/10に壁パネル全18枚の取り外しを完了。モニタリングポスト・ダストモニタにおいて、作業に伴う有意な変動等は確認されていない。建屋カバー解体工事にあたっては、飛散抑制対策を着実に実施するとともに、安全第一に作業を進めていく。
- 建屋カバー壁パネルの取り外しに併せ、ガレキ撤去方法を検討するためのデータ収集等を目的に、崩落屋根下のガレキ状況調査等を実施中(9/13～)。
- 1号機建屋カバー解体工事に使用しているクレーンの年次点検を実施中(11/22～)。
- 2017年3月より建屋カバーの柱・梁改造を実施、その際、梁に防風シートを取り付け、2017年度上期に柱・梁(防風シート付)を復旧する予定。

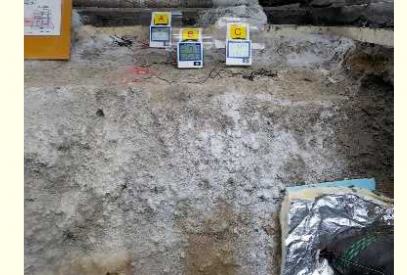
陸側遮水壁の凍結の状況を把握するため、陸側遮水壁南側において約1.2mの深さを掘削し、凍結ライン（凍結管間隔1.0m）より1.5m離れた地点において凍結していることを確認しました。

<凍結状況>

- 陸側遮水壁（海側）について、10月までに海水配管トレンチ下の非凍結箇所や地下水位以上の範囲等を除いた範囲が全て0°Cを下回った。
- 陸側遮水壁（山側）について、未凍結箇所7箇所以外の部分の凍結が進んでいる。
- 4m盤、10m盤の地下水位・地下水頭は、10月初旬から降雨が少ない時期が続いているが、8月中旬~9月下旬までの降雨（約640mm）の影響がまだ残っており、地下水位・地下水頭共に低下途中である。
- 4m盤の汲み上げ量は、200m³/日前後と8月中旬時点程度まで低下している。
- 陸側遮水壁南側において約1.2mの深さを掘削し、凍結していることを確認。

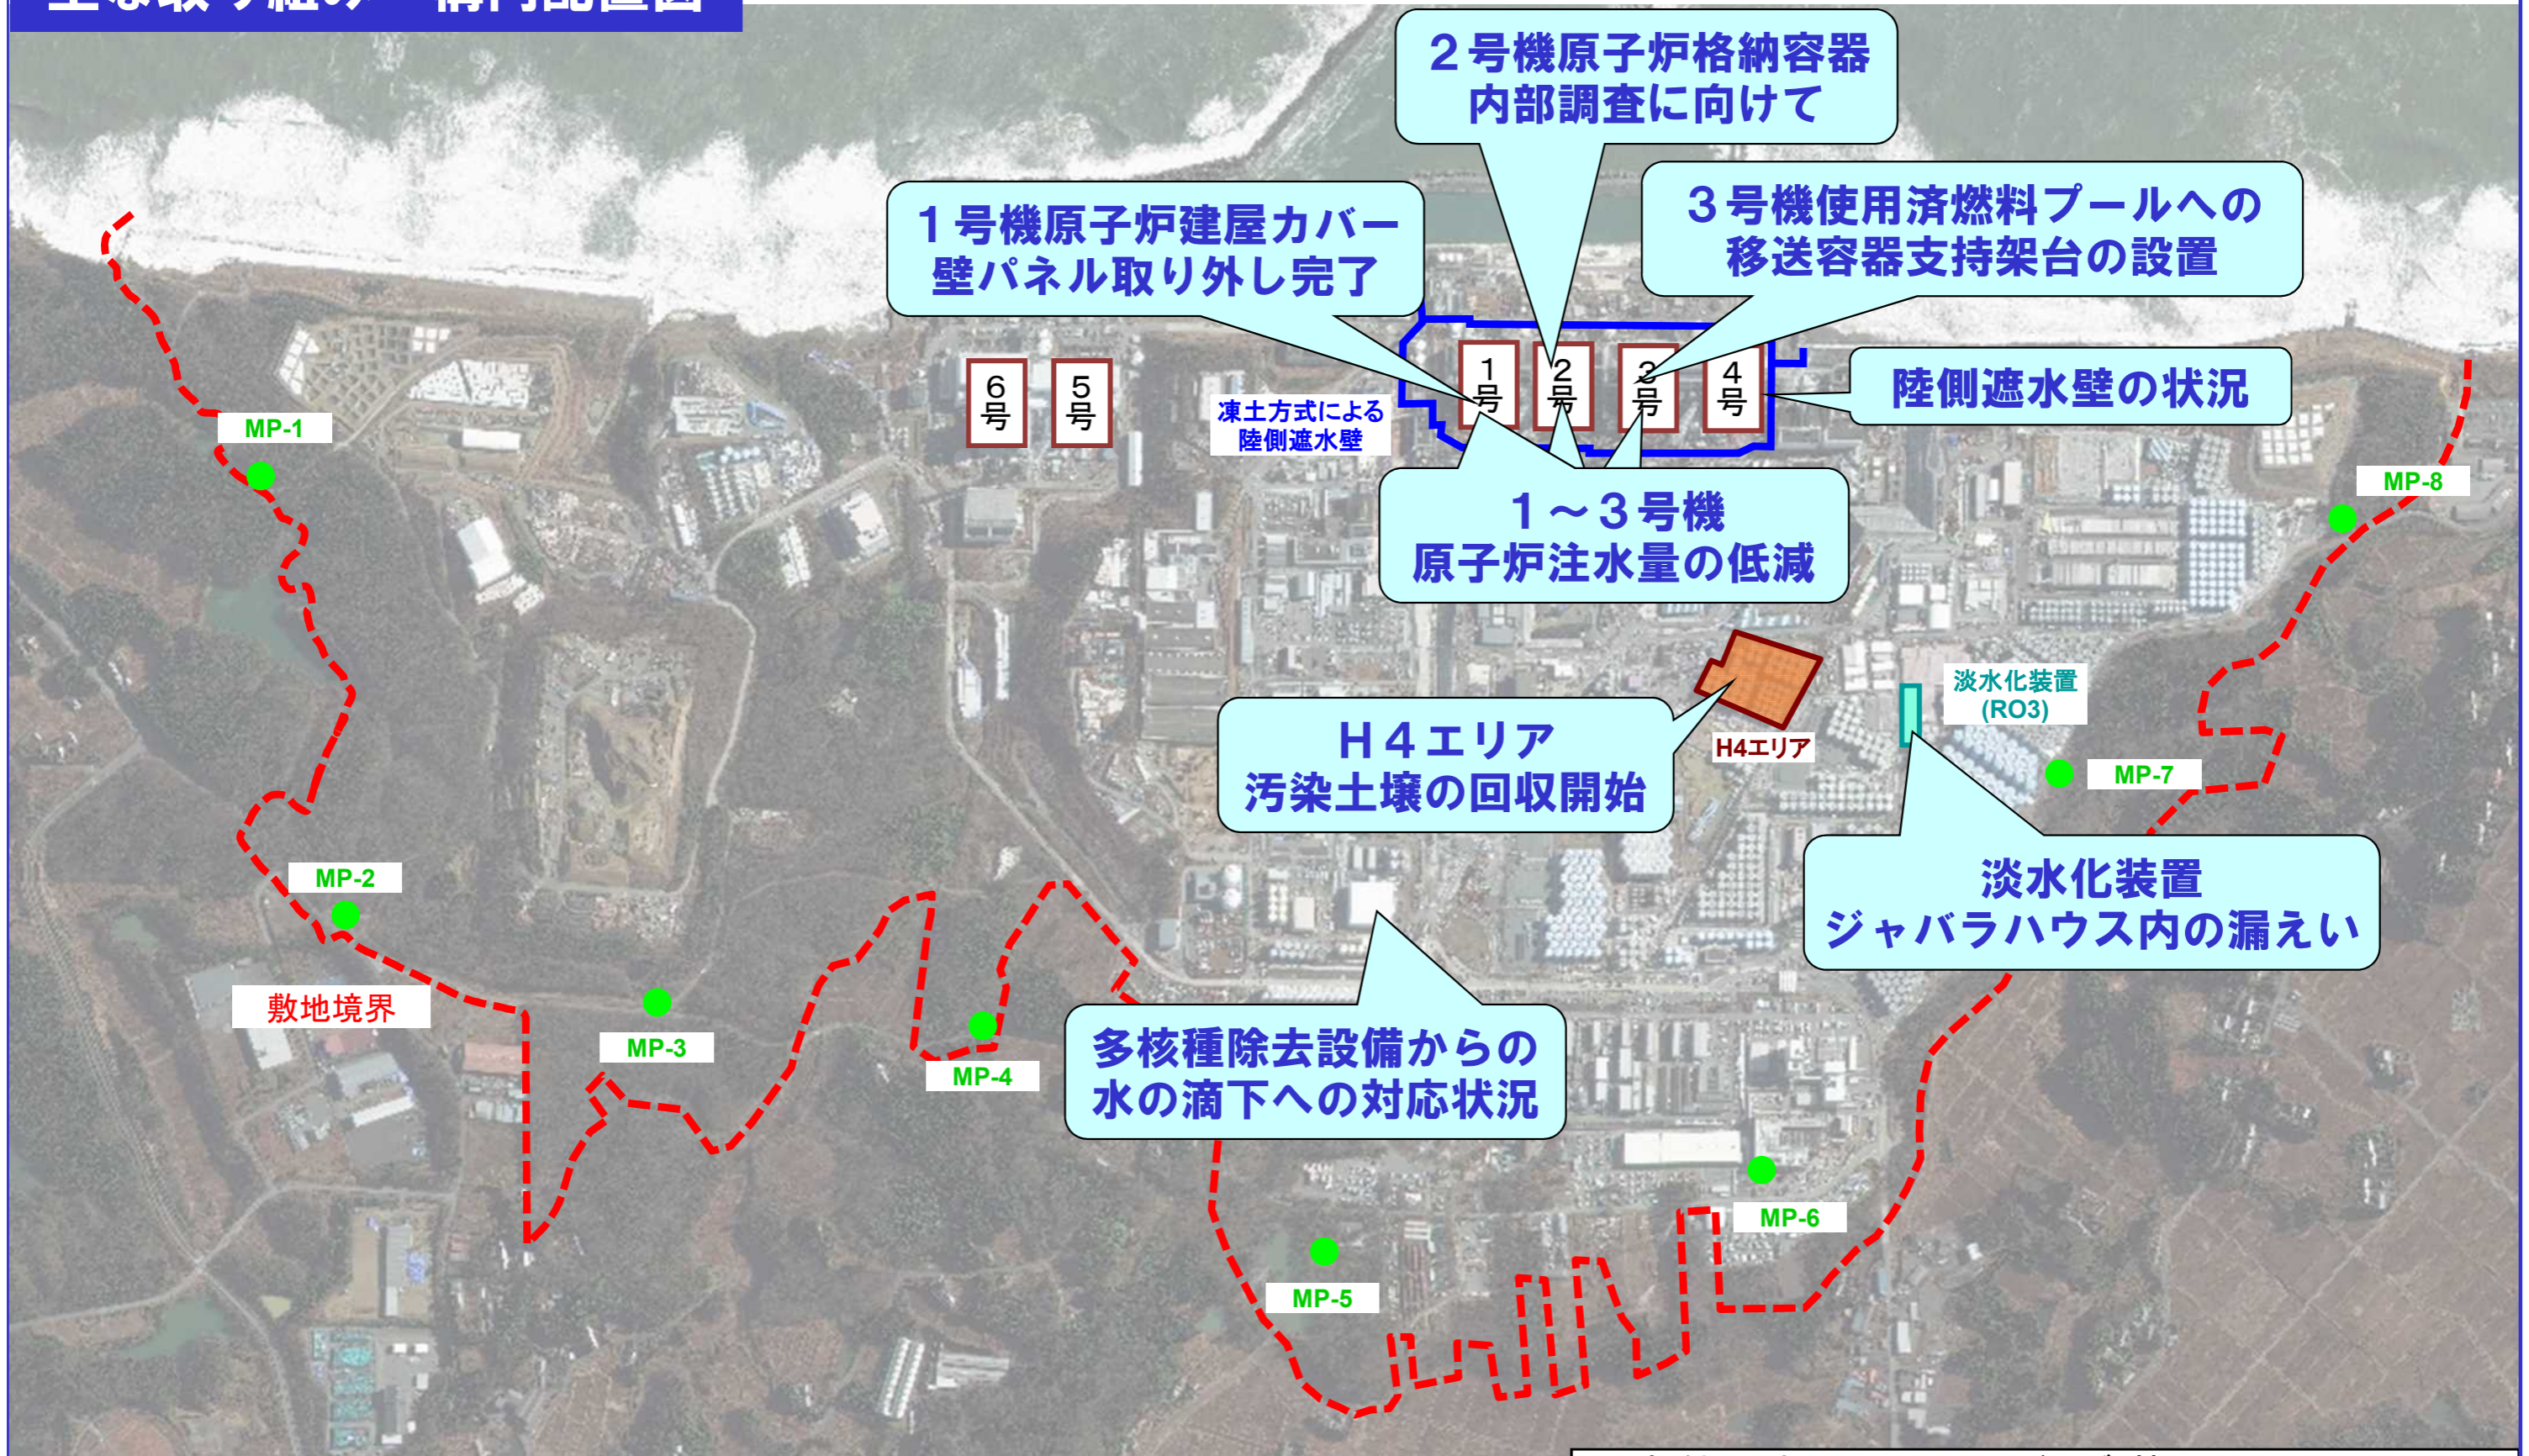
主な取り組み 構内配置図

※モニタリングポスト (MP-1～MP-8) のデータ
 敷地境界周辺の空間線量率を測定しているモニタリングポスト(MP)のデータ(10分値)は0.563 μ Sv/h～2.232 μ Sv/h(2016/10/26～11/21)。
 MP-2～MP-8については、空間線量率の変動をより正確に測定することを目的に、2012/2/10～4/18に、環境改善(森林の伐採、表土の除去、遮へい壁の設置)の工事を実施しました。
 環境改善工事により、発電所敷地内と比較して、MP周辺の空間線量率だけが低くなっています。
 MP-6については、さらなる森林伐採等を実施した結果、遮へい壁外側の空間線量率が大幅に低減したことから、2013/7/10～7/11にかけて遮へい壁を撤去しました。
