廃止措置等に向けた進捗状況：使用済み燃料プールからの燃料取り出し作業

廃止措置等に向けた進捗状況：循環冷却と滞留水処理ライン等の作業

廃止措置等に向けた進捗状況：敷地内の環境改善等の作業

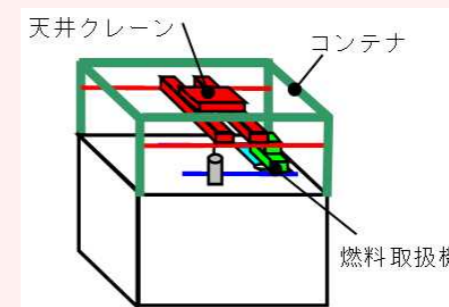
プラン①イメージ図

2号機使用済燃料プール内燃料・燃料デブリの取り出しに向け、既存の原子炉建屋上部の解体・改造範囲について検討。作業の安全性、敷地外への影響、早期に燃料を取り出しリスクを低減させる観点を考慮し、原子炉建屋最上階より上部の全面解体が望ましいと判断。
プール燃料と燃料デブリの取り出し用コンテナを共用するプラン①とプール燃料取り出し用カバーを個別に設置するプラン②を継続検討中。

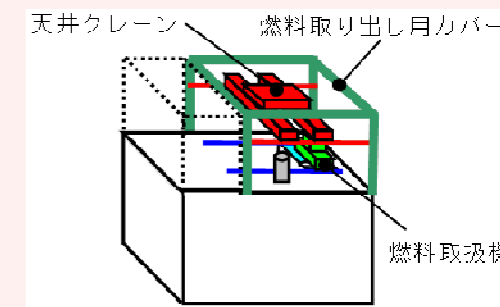
プラン②イメージ図

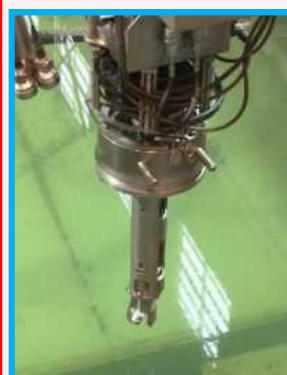
燃料把持機（マスト）

燃料取り出し用カバー設置に向けて、プール内大型ガレキ撤去作業が2015年11月に完了。線量低減対策（除染、遮へい）を実施中（2013/10/15～）。安全・着実に燃料取り出しを進めるために、現場に設置する燃料取扱設備を用いて、工場にて遠隔操作訓練を実施（2015年2月～12月）。線量低減対策実施後、燃料取り出し用カバー・燃料取扱設備を設置する。

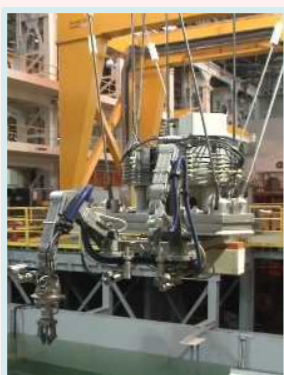
マニピュレータ

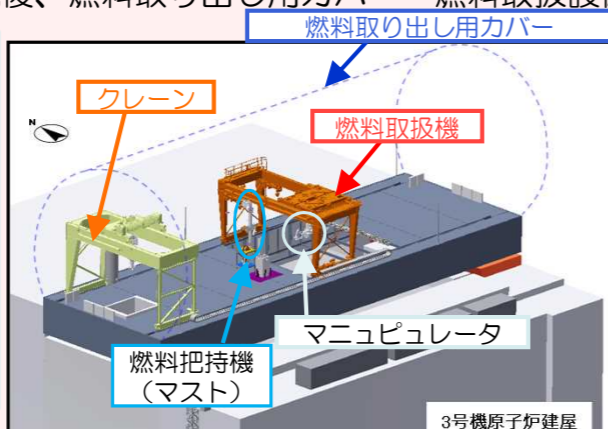
カバー内部燃料取扱設備 全体イメージ

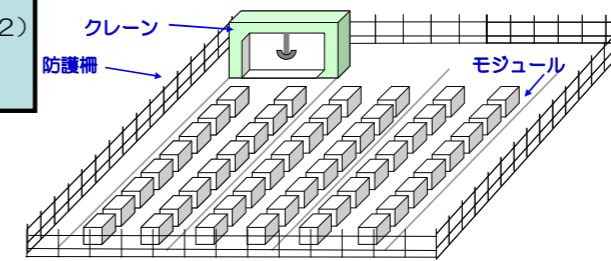
共用プールからの使用済燃料受け入れ

2013/4/12より運用開始、キャスク保管建屋より既設乾式キャスク全9基の移送完了（2013/5/21）、共用プール保管中燃料を順次移送中。

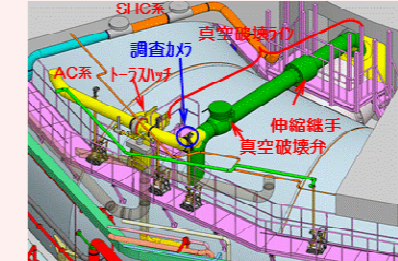
漏えい箇所

S/C上部調査イメージ図

1号機S/C上部の漏えい箇所を2014/5/27より調査し、上部にある配管の内1本の伸縮継手カバーより漏えいを確認。他の箇所からの漏えいは確認されず。今後、格納容器の止水・補修に向けて、具体的な方法を検討していく。

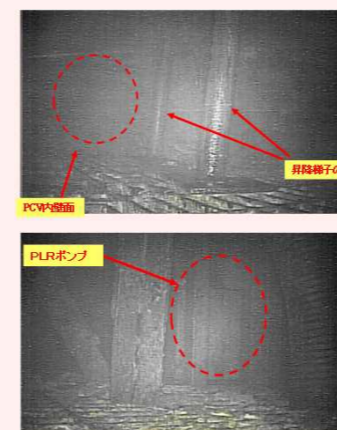
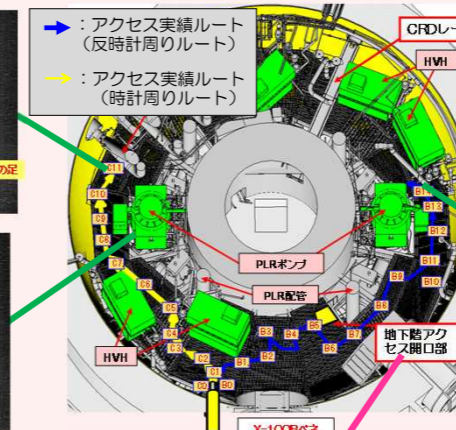
格納容器内調査状況

- 【調査概要】
- 1号機X-100Bペネから装置を投入し、時計回りと反時計回りに調査を行う。
- 【実証試験の実施】
- 狭いアクセス口(内径φ100mm)から格納容器内へ進入し、グレーチング上を安定走行可能な形状変形機構を有するクローラ型装置を用いて、2015/4/10~20に現場での実証を実施。格納容器1階内部の映像、空間線量等の情報を取得。
 - 2015年4月の調査で得られた成果や、その後の追加情報などをもとに、実施可能性を高める方法として、1階グレーチング上を走行し、調査対象部上部からカメラや線量計等を降下させて調査する方式で格納容器地下階の調査を実施する計画

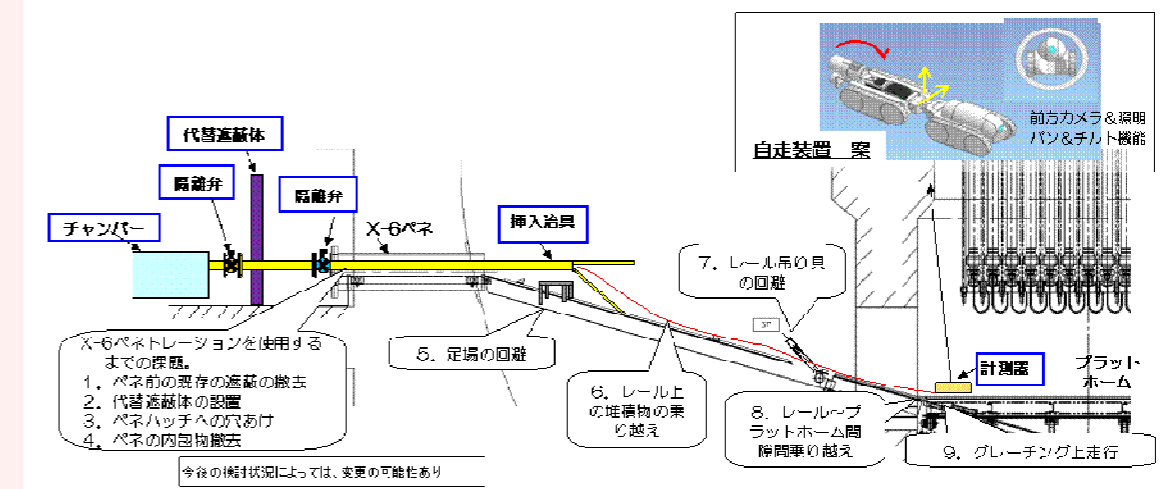
格納容器内調査の課題および装置構成(計画案)

- 燃料デブリ取り出しに先立ち、燃料デブリの位置等格納容器内の状況把握のため、内部調査を実施予定。
- 【調査概要】
- 2号機X-6ペネ^(※1)貫通口からロボットを投入し、CRDレールを利用しペDESTAL内にアクセスして調査。
- 【調査装置の開発状況】
- 2013/8に実施したCRDレール状況調査で確認された課題を踏まえ、調査工法および装置設計を進めている。
 - X-6ペネ前に設置された遮へいブロックの一部が撤去できないことから小型重機を使用した撤去方法を計画。2015/9/28より撤去作業を再開し、10/1に今後の調査の支障となるブロックの撤去完了。
 - X-6ペネ周辺の線量低減に必要な遮蔽体の製作が完了したことから、2016/12より、ロボットを投入する配管貫通部の穴あけ作業を実施する予定。

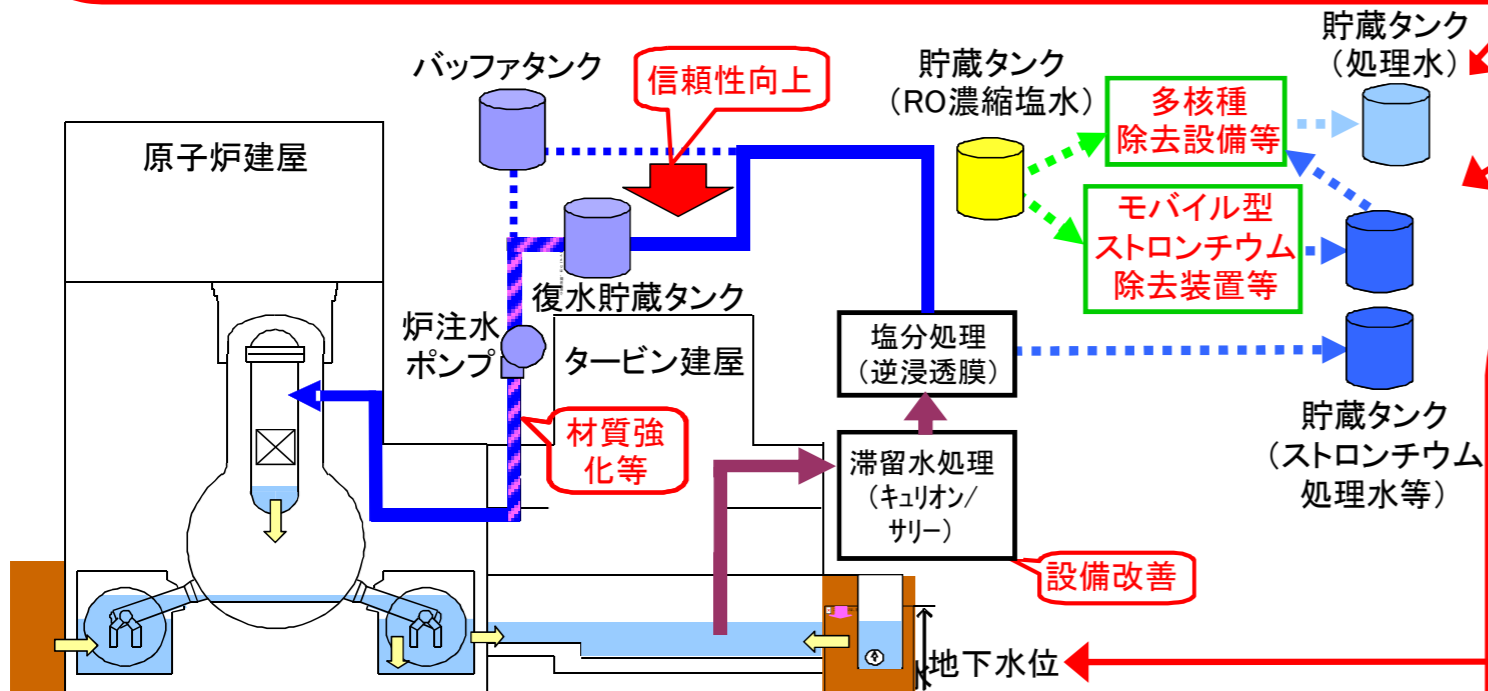
(凡例) → : 想定漏えいルート

- 多核種除去設備(ALPS)等7種類の設備を用い、汚染水(RO濃縮塩水)の処理を進め、タンク底部の残水を除き、2015/5/27に汚染水の処理が完了。
- なお、タンク底部の残水については、タンク解体に向けて順次処理を進める。
- また、多核種除去設備以外で処理したストロンチウム処理水については、多核種除去設備で再度浄化し、更なるリスク低減を図る。

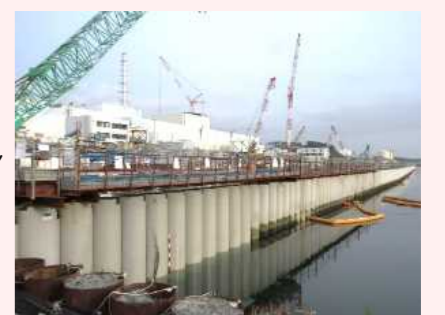
海側遮水壁 鋼管矢板打設完了状況

汚染された地下水の海洋への流出を防ぐため、海側遮水壁を設置。2015/9/22に鋼管矢板の打設が完了した後、引き続き、鋼管矢板の継手処理を行い、2015/10/26に海側遮水壁の継手処理を完了。これにより、海側遮水壁の閉合作業が終わり、汚染水対策が大きく前進した。
