構内排水路の対策の進捗状況について

2016年11月24日

東京電力ホールディングス株式会社

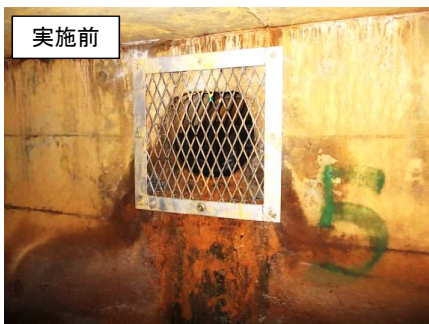
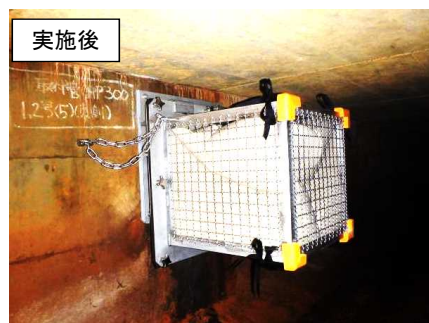
表 壁面に設置（12号（5））

2-1-2. シート上ゼオライト設置状況

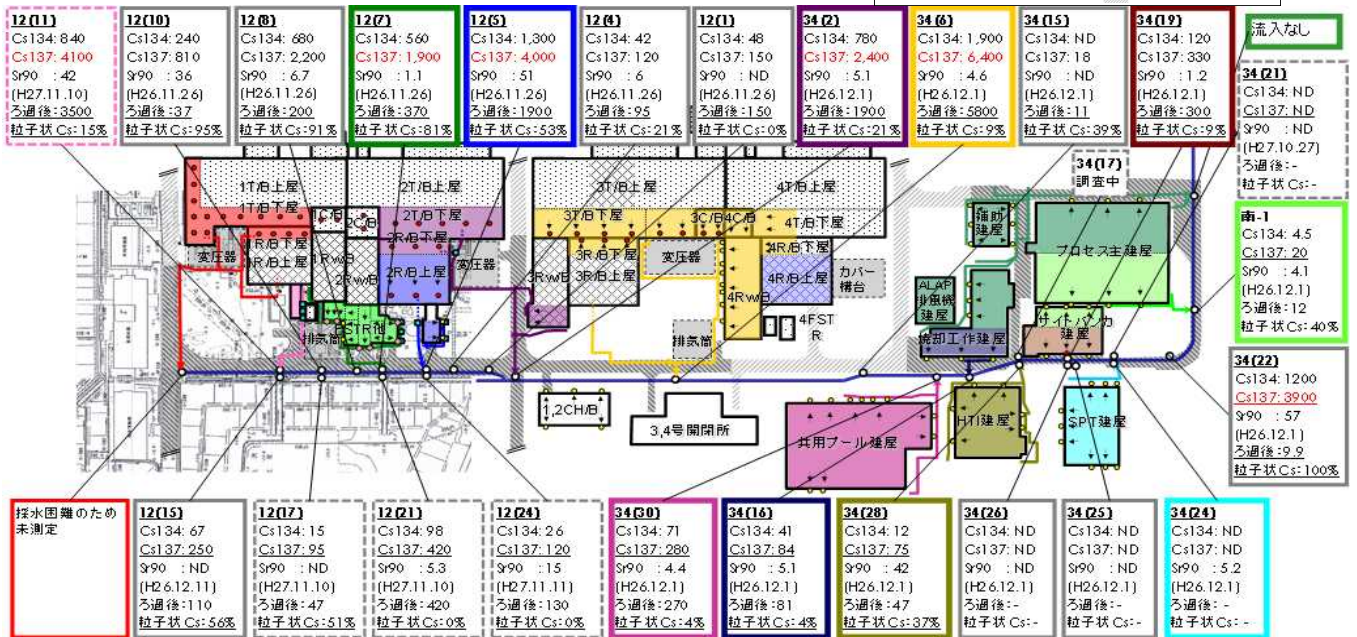
<参考> K排水路枝管の調査状況整理

- 色付き枠線は、屋根排水+道路排水が接続している箇所。
- グレー枠線は、道路排水が接続していると推測される箇所。
- 実線の枠線は、トラップ設置前に採水した箇所。(流量比較的多)
- 破線の枠線は、トラップ設置後に採水した箇所。(流量少)

- ルーフドレン
- ルーフドレン管
- ◆ ルーフドレン管 (破損)
- 雨水樹 (現場確認できたもの) ※その他は砂石埋設で確認不可

- 屋根破損 (建屋流入)
- カバー設置
- K排水路以外
- 経路不明 (現地調査要)

- 既存道路 (K排水路)
- 既存道路 (K排水路以外)
