港湾の海底土被覆等の状況 魚介類対策実施状況

2016年11月 24日

東京電力ホールディングス株式会社

1. 港湾の状況（港湾内海底土被覆工事の進捗）

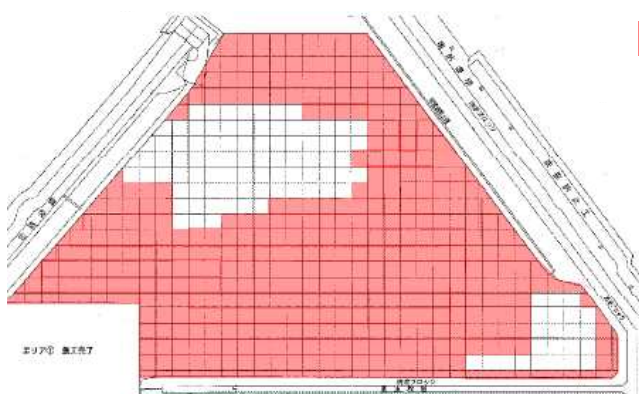
- 2015年4月23日に港湾内全域の被覆（拡散防止）が完了
- 2015年10月19日に北防波堤の魚類対策工の被覆を完了
- 2015年12月21日にエリア①の2層目の追加被覆を完了
- 2016年1月21日に東波除堤開渠側(南北方向、東西方向)の魚類移動防止網完了
- 2016年3月1日に南防波堤際の魚類対策工の被覆完了
- 2016年3月21日よりエリア②の航路・泊地エリアの2層目開始

■ エリア②被覆完了箇所

2016年11月14日 現在
エリア② 83.0%完了

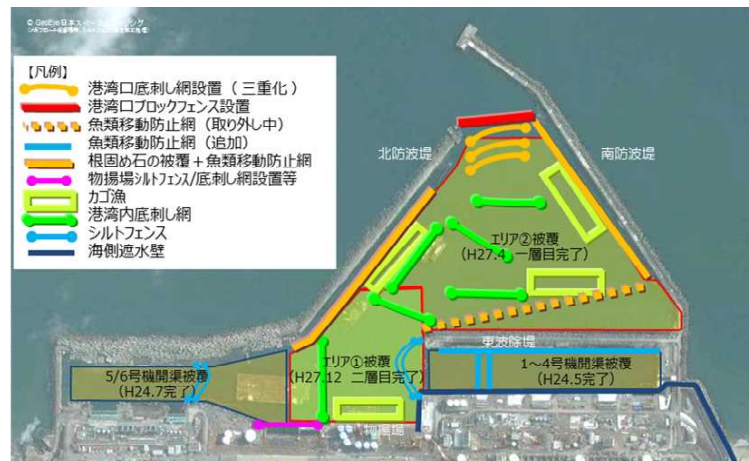
3 - 1. 港湾魚類対策状況 (2016.9月末)

- ① 港口からの魚出入り抑制のため、次の対策を実施中
 - ✓ 港湾内の底刺網、かご網の設置
(被覆工事との干渉を調整して実施。物揚場前の底刺網常設化)
 - ✓ ブロックフェンス設置
 - ✓ 港湾口の底刺網の三重化
 - ・外網（魚の侵入ブロック）：スズキ網
 - ・内網（小魚の捕獲）
 - 内網①：カレイ網 4.5寸
 - 内網②：カレイ網 3寸

- ② 防波堤沿いに魚類移動防止網を設置
(南北防波堤は根固め石の被覆も実施)
(東波除堤東側は被覆工事との干渉により一時取り外し中)
- ③ 物揚場前中空三角ブロック周辺：シルトフェンス、底刺し網を設置
- ④ 魚類の汚染抑制：港湾内海底土被覆（1層目完了。耐久性向上のための被覆実施中）
- ⑤ 外部への魚移動防止のため、1～4号取水口開渠内2箇所に魚類移動防止網を追加設置
(2016年1月21日設置完了)

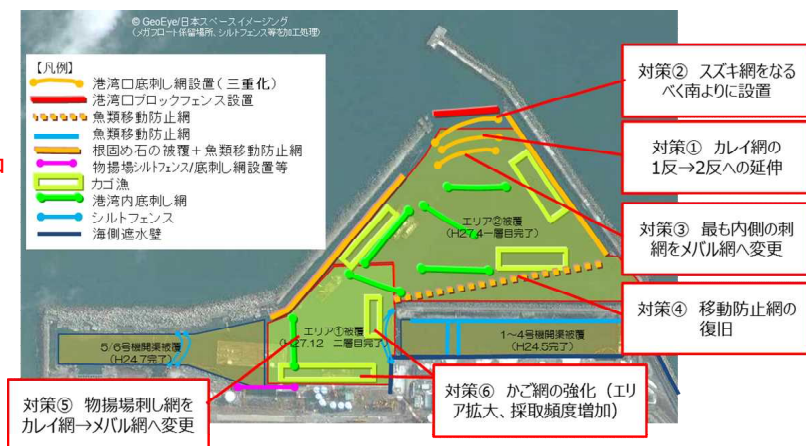
<魚類の移動防止の強化>

○港湾口刺し網の強化

対策①：内網①カレイ網（4.5寸）1反→2反に延伸 10月17日から実施中

対策②：スズキ網を南防波堤寄りに設置 10月12日から実施中

対策③：内網②カレイ網をメバル網（2.5寸）に変更 10月28日から実施中

○東波除堤の魚類移動防止網の復旧

対策④：東波除堤付近の海底土被覆工事終了後（12月～1月）実施予定
（台風等の海況により工程遅延）

<港湾内魚介類駆除の強化>

対策⑤：物揚場刺し網をメバル網に変更（11月17日から実施中）

対策⑥：かご網の強化

- ・1～4号機取水路シルトフェンス前に追加設置 10月13日から実施中
- ・採取頻度を月1回→2回に強化（10月から実施中、次年度以降は今年度結果を踏まえて検討）
