# 廃止措置等に向けた進捗状況：使用済み燃料プールからの燃料取り出し作業

至近の目標 1～3号機使用済み燃料プール内の燃料の取り出し開始

# 廃止措置等に向けた進捗状況：循環冷却と滞留水処理ライン等の作業

# 廃止措置等に向けた進捗状況：敷地内の環境改善等の作業

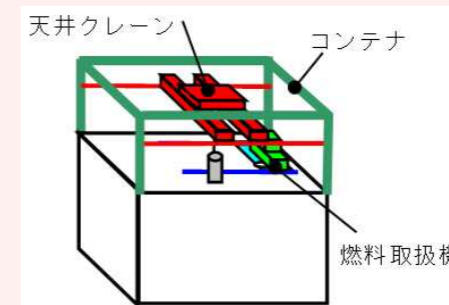
2号機使用済み燃料プール内燃料・燃料デブリの取り出しに向け、既存の原子炉建屋上部の解体・改造範囲について検討。作業の安全性、敷地外への影響、早期に燃料を取り出しリスクを低減させる観点を考慮し、原子炉建屋最上階より上部の全面解体が望ましいと判断。  
プール燃料と燃料デブリの取り出し用コンテナを共用するプラン①とプール燃料取り出し用カバーを個別に設置するプラン②を継続検討中。

プラン①イメージ図

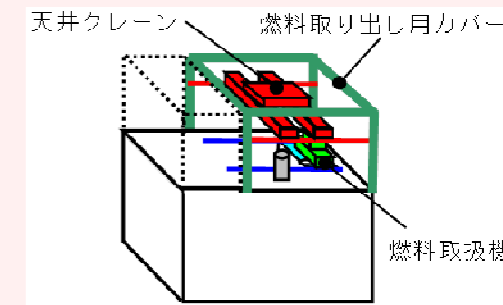
プラン②イメージ図

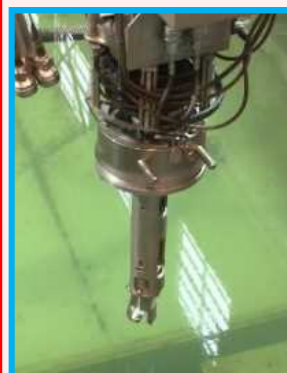
燃料把持機（マスト）

燃料取り出し用カバー設置に向けて、プール内大型ガレキ撤去作業が2015年11月に完了。安全・着実に燃料取り出しを進めるために、現場に設置する燃料取扱設備を用いて、工場にて遠隔操作訓練を実施（2015年2月～12月）。  
原子炉建屋最上階の線量低減対策（除染、遮へい）を、2016年12月に完了。  
燃料取り出し用カバー・燃料取扱設備の設置に向け、作業を進めていく。

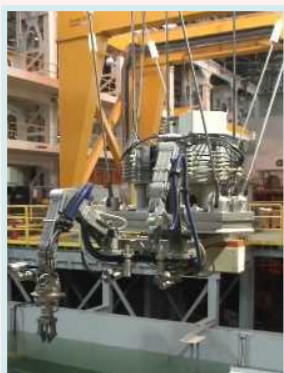
マニピュレータ

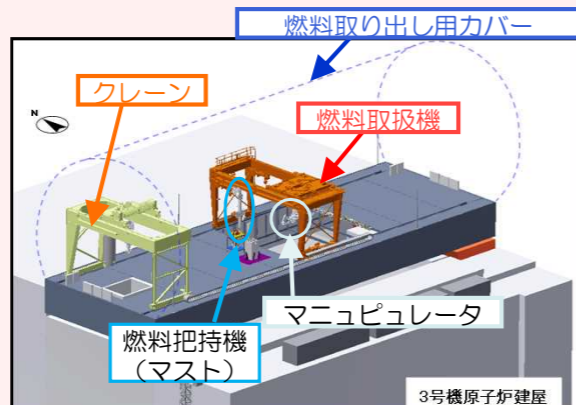
カバー内部燃料取扱設備 全体イメージ

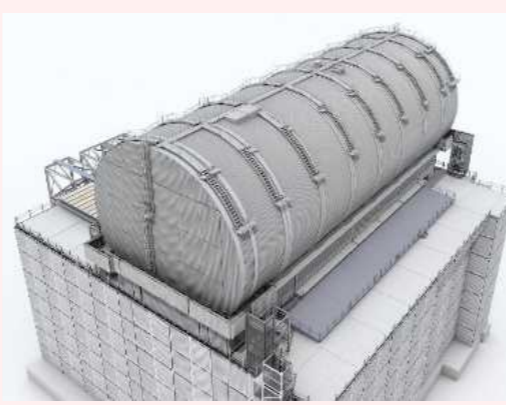
燃料取り出し用カバーイメージ

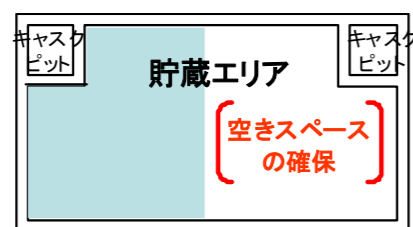
共用プール内空きスペースの確保  
（乾式キャスク仮保管設備への移送）

現在までの作業状況  
・燃料取扱いが可能な状態まで共用プールの復旧が完了（2012/11）  
・共用プールに保管している使用済み燃料の乾式キャスクへの装填を開始（2013/6）  
・4号機使用済み燃料プールから取り出した燃料を受入開始（2013/11）

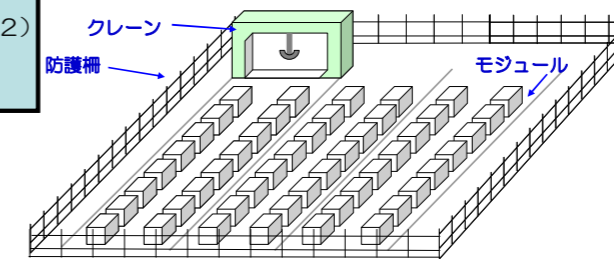
共用プールからの使用済み燃料受け入れ

2013/4/12より運用開始、キャスク保管建屋より既設乾式キャスク全9基の移送完了（2013/5/21）、共用プール保管中燃料を順次移送中。

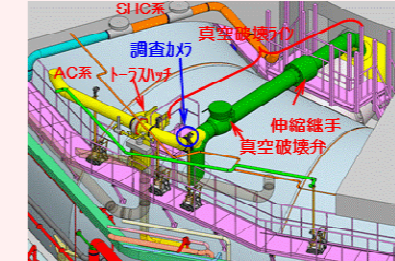
1号機S/C上部の漏えい箇所を2014/5/27より調査し、上部にある配管の内1本の伸縮継手カバーより漏えいを確認。他の箇所からの漏えいは確認されず。今後、格納容器の止水・補修に向けて、具体的な方法を検討していく。

S/C上部調査イメージ図

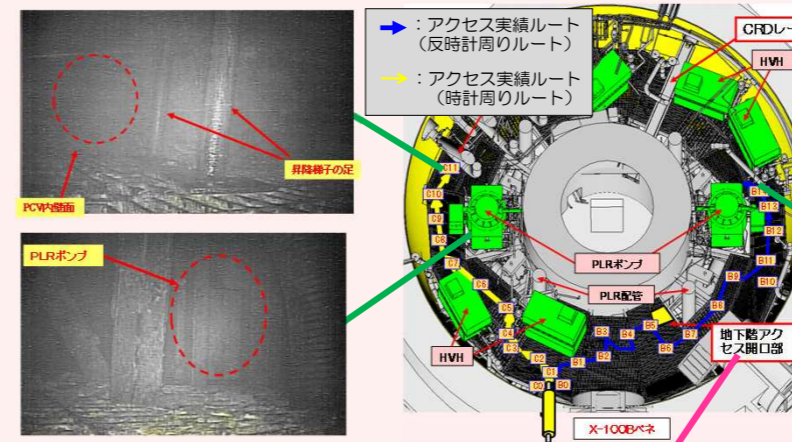
- 【調査概要】
  - 1号機X-100Bペネから装置を投入し、時計回りと反時計回りに調査を行う。
- 【実証試験の実施】
  - 狭いアクセス口(内径φ100mm)から格納容器内へ進入し、グレーチング上を安定走行可能な形状変形機構を有するクローラ型装置を用いて、2015/4/10~20に現場での実証を実施。格納容器1階内部の映像、空間線量等の情報を取得。
  - 2015年4月の調査で得られた成果や、その後の追加情報などをもとに、実施可能性を高める方法として、1階グレーチング上を走行し、調査対象部上部からカメラや線量計等を降下させて調査する方式で格納容器地下階の調査を実施する計画

調査装置

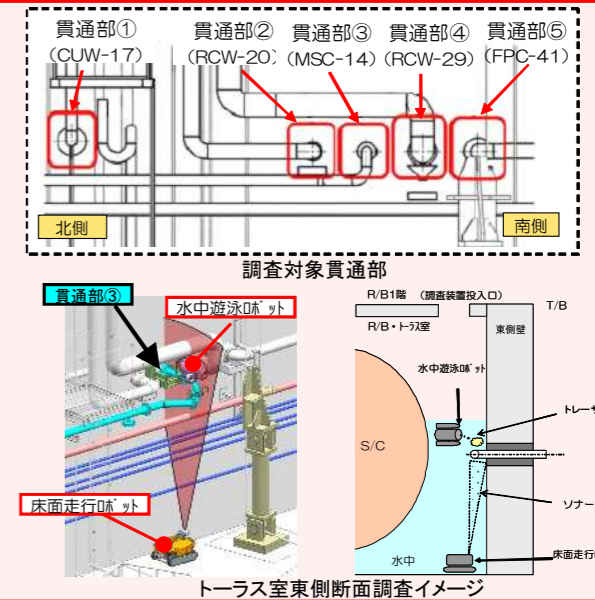
トラス室壁面調査結果

- トラス室壁面調査装置(水中遊泳ロボット、床面走行ロボット)を用いて、トラス室壁面の(東壁面北側)を対象に調査。
- 東側壁面配管貫通部(5箇所)の「状況確認」と「流れの有無」を確認する。
- 水中壁面調査装置(水中遊泳ロボット及び床面走行ロボット)により貫通部の状況確認ができることを実証。
- 貫通部①~⑤について、カメラにより、散布したトレーサ※5を確認した結果、貫通部周辺での流れは確認されず。(水中遊泳ロボット)
- 貫通部③について、ソナーによる確認の結果、貫通部周辺での流れは確認されず。(床面走行ロボット)

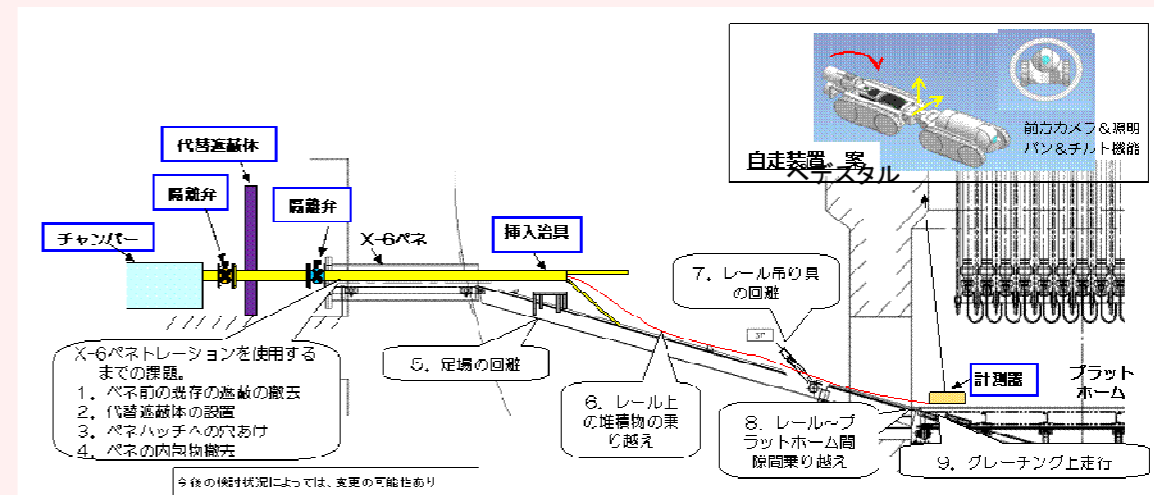
- 【調査概要】
  - 2号機X-6ペネ※1貫通口からロボットを投入し、CRDレールを利用しペDESTAL内にアクセスして調査。
- 【進捗状況】
  - 2013/8に実施したCRDレール状況調査で確認された課題を踏まえ、調査工法および装置設計を実施。
  - X-6ペネ前に設置された遮へいブロックの一部が撤去できないことから小型重機を使用した撤去方法を計画。2015/9/28より撤去作業を再開し、10/1に今後の調査の支障となるブロックの撤去完了。
  - X-6ペネ周辺の線量低減に必要な遮蔽体の製作が完了したことから、ロボットを投入する配管貫通部の穴あけ作業を実施した上で、2017年1月に伸縮するパイプの先端にカメラを付け、ロボット投入に当たっての事前調査を行う。

格納容器内調査の課題および装置構成(計画案)

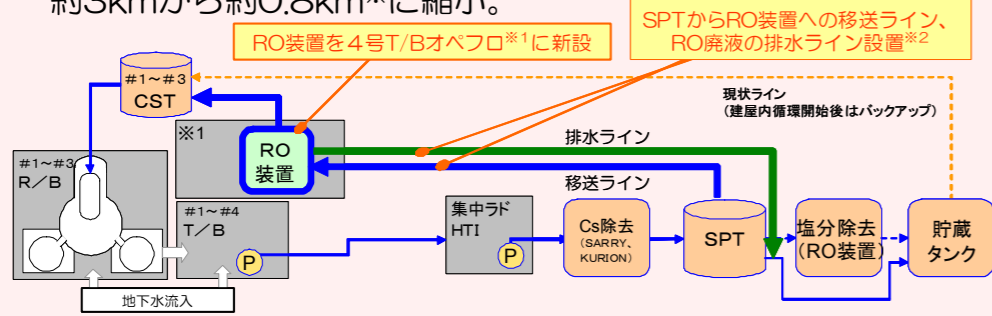
- 3号機CSTを水源とする原子炉注水系の運用を開始(2013/7/5~)。従来に比べて、水源の保有水量の増加、耐震性向上等、原子炉注水系の信頼性が向上。
- 汚染水の漏えいリスクを低減するため、淡水化(RO)装置を4号機タービン建屋に設置。汚染水の移送、水処理、原子炉注水を行う循環ループを縮小する。新設したRO装置は10/7運転開始し、10/20より24時間運転。RO装置を建屋内に新設することにより、循環ループは約3kmから約0.8km※に縮小。

※1 4号T/Bオベフロは設置案の1つであり、作業環境等を考慮し、今後更に検討を進めて決定予定  
 ※2 詳細なライン構成等は、今後更に検討を進めて決定予定

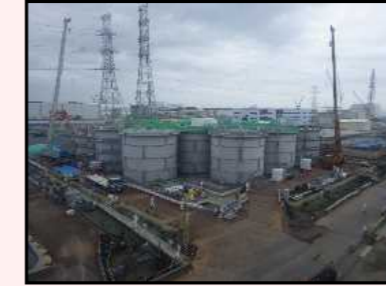
- フランジタンクのリプレースに向け、H1東/H2エリアにて2015年5月よりフランジタンクの解体に着手し、H1東エリアのフランジタンク(全12基)の解体が2015年10月に、H2エリアのフランジタンク(全28基)の解体が2016年3月に完了。H4エリアのフランジタンク解体を実施中。

H1東エリア解体開始時の様子

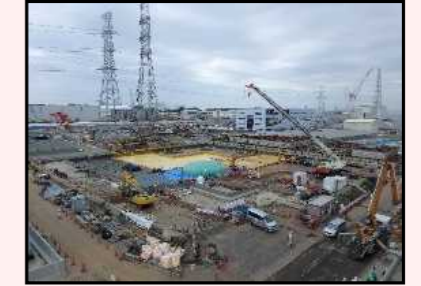
H1東エリア解体後の様子

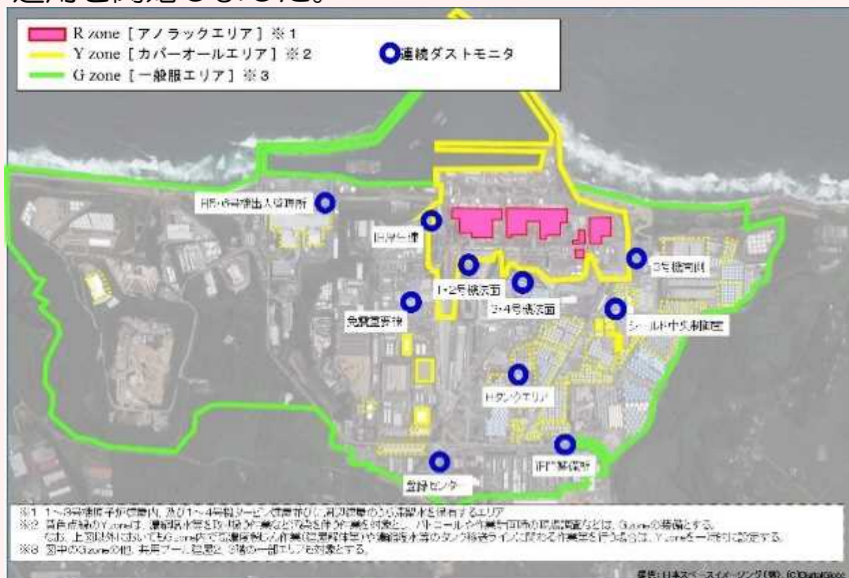
福島第一原子力発電所敷地内の環境線量低減対策の進捗を踏まえて、1～4号機建屋周辺等の汚染の高いエリアとそれ以外のエリアを区分し、各区分に応じた防護装備の適正化を行うことにより、作業時の負荷軽減による安全性と作業性の向上を図ります。

2016/3/8より、作業員の負担を考慮し限定的に運用を開始しました。

R zone (アノラックエリア)	Y zone (カバーオールエリア)	G zone (一般服エリア)
全面マスク 	全面マスク 又は 半面マスク ※1※2 	使い捨て防塵マスク 
カバーオールの上のアノラック 	カバーオール 	一般作業服※3 構内専用服

又はカバーオール2重

※1 水処理設備(多核種除去装置等)を含む建屋内の作業(視察等を除く)は、全面マスクを着用する。  
 ※2 濃縮塩水、Sr処理水を内包しているタンクエリアでの作業(濃縮塩水等を取り扱わない作業、パトロール、作業計画時の現場調査、視察等を除く)時及びタンク移送ラインに因る作業時は、全面マスクを着用する。  
 ※3 特定の軽作業(パトロール、監視業務、構外からの持ち込み物品の運搬等)
