「廃炉」の主な作業項目と作業ステップ

～4号機使用済燃料プールからの燃料取り出しが完了しました。1～3号機の燃料取り出し、燃料デブリ(注1)取り出しの開始に向け順次作業を進めています～

取り組みの状況

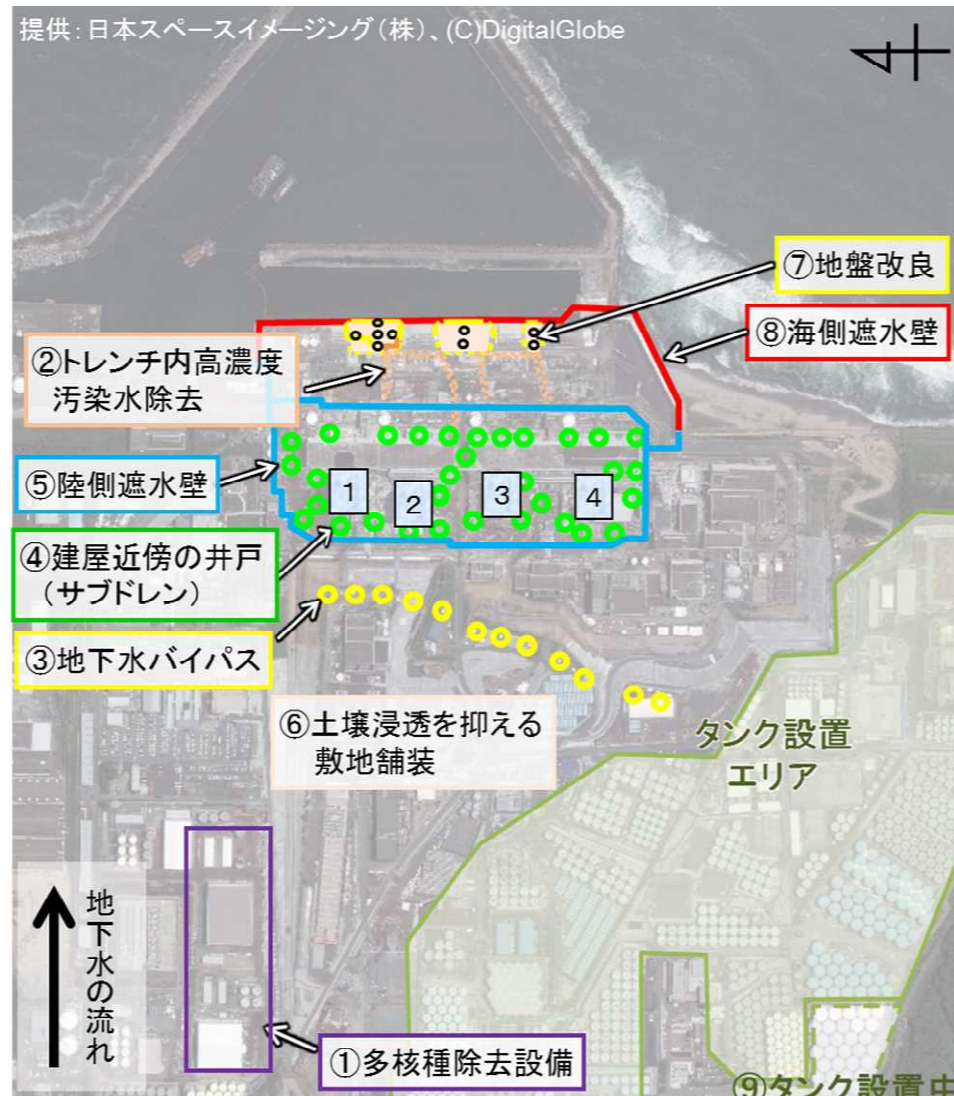
「汚染水対策」の3つの基本方針と主な作業項目

～汚染水対策は、下記の3つの基本方針に基づき進めています～

方針1. 汚染源を取り除く

- ①多核種除去設備等による汚染水浄化
- ②トレンチ(注3)内の汚染水除去
(注3) 配管などが入った地下トンネル。

方針2. 汚染源に水を近づけない

- ③地下水バイパスによる地下水汲み上げ
- ④建屋近隣の井戸での地下水汲み上げ
- ⑤凍土方式の陸側遮水壁の設置
- ⑥雨水の土壌浸透を抑える敷地舗装

方針3. 汚染水を漏らさない

- ⑦水ガラスによる地盤改良
- ⑧海側遮水壁の設置
- ⑨タンクの増設(溶接型へのリプレイス等)

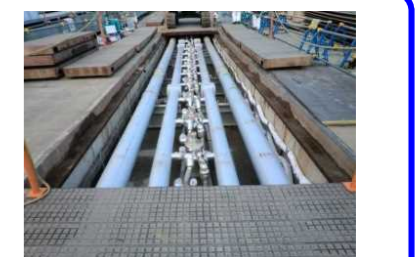
海側遮水壁

- ・1～4号機海側に遮水壁を設置し、汚染された地下水の海洋流出を防ぎます。
- ・遮水壁を構成する鋼管矢板の打設が2015年9月に、鋼管矢板の継手処理が2015年10月に完了し、海側遮水壁の閉合作業が終わりました。

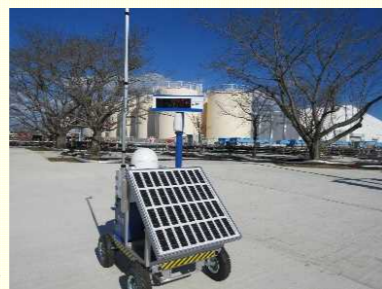
<線量率モニタ設置状況>

福島第一構内で働く作業員の方が、現場状況を正確に把握しながら作業できるよう、1/4までに合計86台の線量率モニタを設置しました。

これにより、作業する場所の線量率を、その場でリアルタイムに確認できるようになりました。

また、免震重要棟および入退域管理棟内の大型ディスプレイで集約して確認できるようになりました。

- 福島第一構内で働く作業員の方が、作業する場所の線量率を把握できるよう、線量率モニタを設置し、現場のリアルタイムの線量率を表示している（2016/1/4より66台追加し、合計86台で運用）。また、免震重要棟及び入退域管理棟に大型ディスプレイを設置し、現場に出発する前でも作業する場所の線量率を確認できるようにしている。
