港湾の海底土被覆等の状況 魚介類対策実施状況

2016年1月28日

東京電力株式会社

1. 港湾の状況(港湾内海底土被覆工事の進捗)

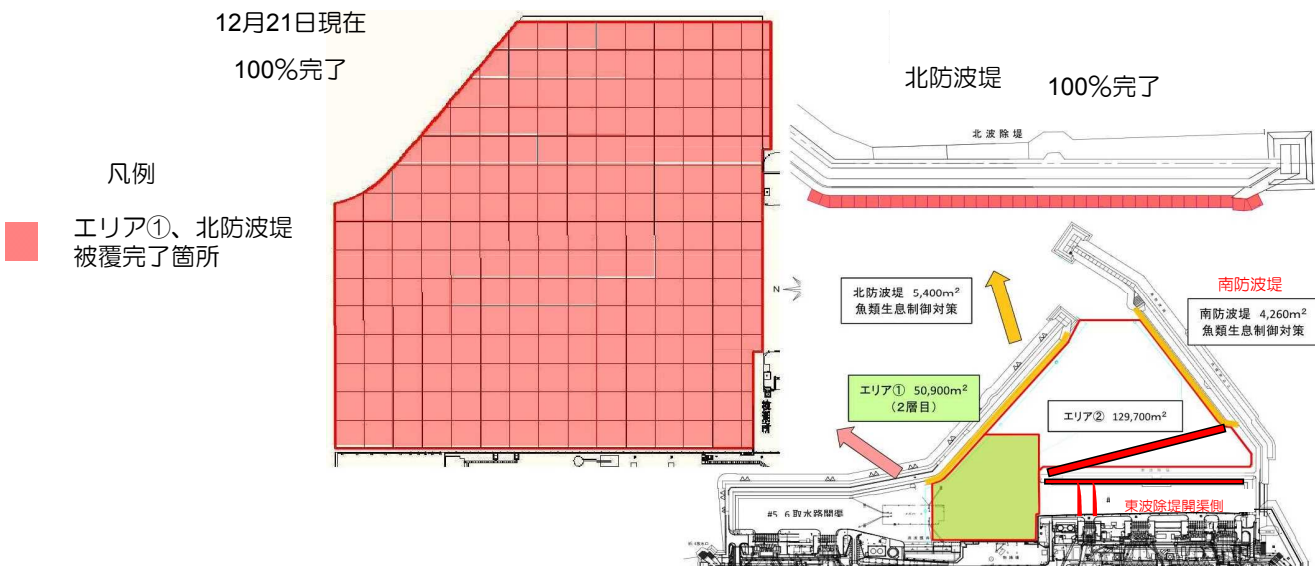
- 4月23日に港湾内全域の被覆（拡散防止）が完了
- 10月19日に北防波堤の魚類対策工の被覆を完了
- 12月21日にエリア①の2層目の追加被覆を完了
- 1月13日より東波除堤開渠側（南北方向、東西方向）、南防波堤の魚類移動防止網の設置開始

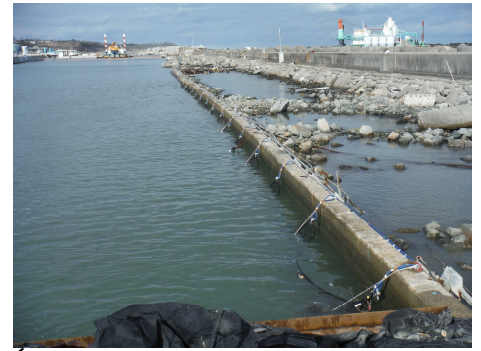
2. 魚類移動防止対策の状況

- 北防波堤は施工時の魚類の移動を防ぐため、現状の魚類移動防止網を設置した状態で根固石の被覆を実施済み。
- 南防波堤は透過防止工欠損箇所の石材補充が完了し次第、速やかに施工時の魚類の移動を防ぐための魚類移動防止網等を設置し、根固石の被覆を実施する。
- 現在、東波除堤開渠側（南北方向、東西方向）の魚類移動防止網の追加設置を実施中。東波除堤前面の魚類移動防止網の復旧はエリア②の被覆完了後、実施予定。

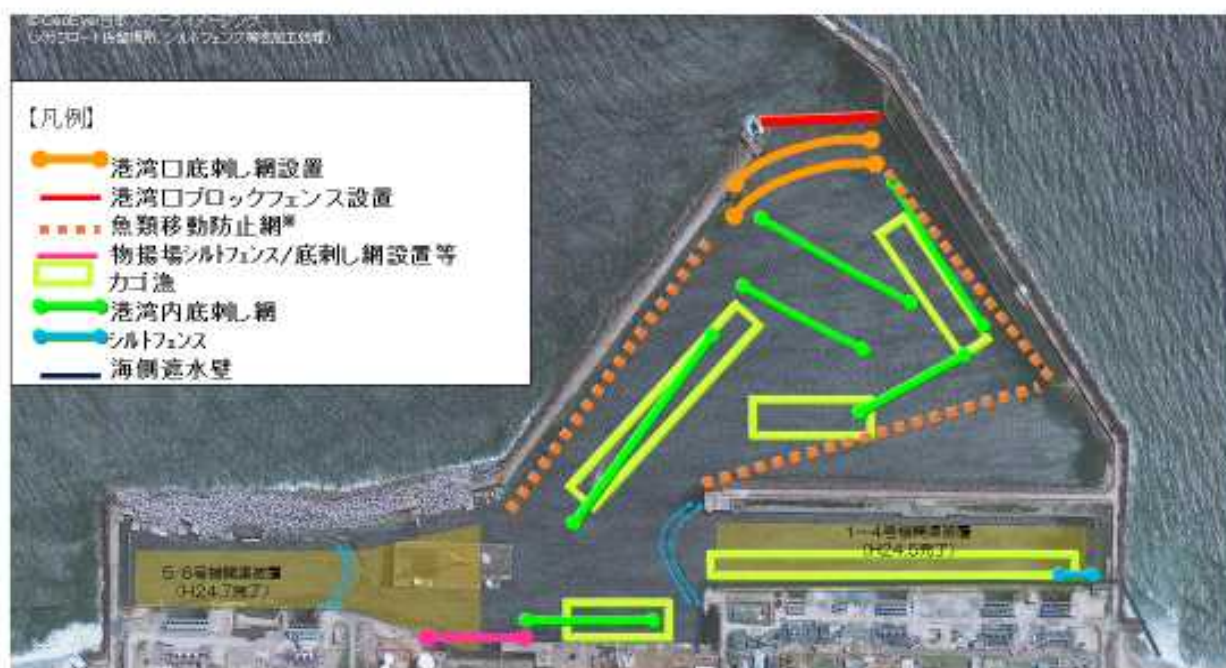
3-2. 港湾魚類対策の現状(2/2)

【港湾内底刺し網の目合い変更試験】

○港湾内のアイナメ捕獲強化を目的として、港湾内底刺し網の目合いを3.6寸から3寸に変更
 ← 2015年12月17日(投網)より開始
