港湾の海底土被覆等の状況 魚介類対策実施状況

2016年2月25日
東京電力株式会社

1. 港湾の状況(港湾内海底土被覆工事の進捗)

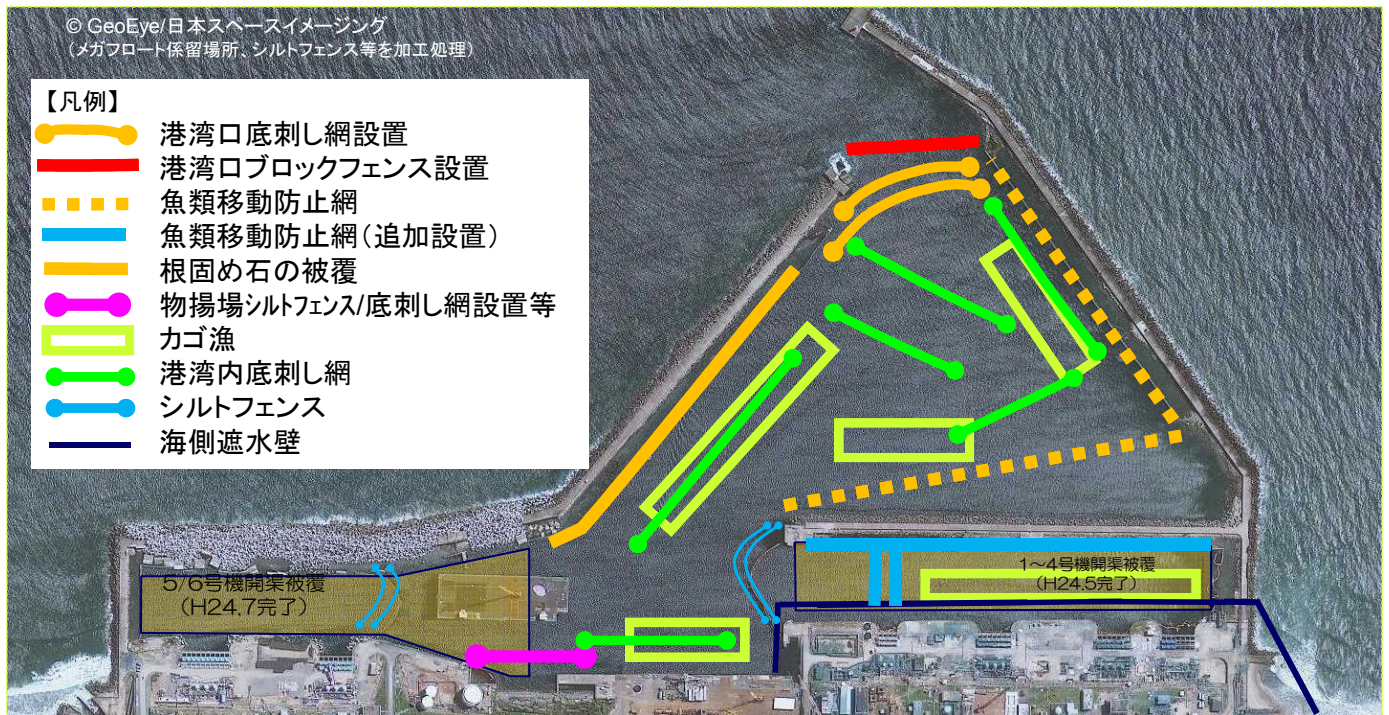
3-2. 港湾魚類対策の現状(2/2)

- ① 港口からの魚出入り抑制のため、次の対策を実施中
 港湾内の底刺網、かご網の設置 / ブロックフェンス設置 / 港湾口の底刺網の2重化
- ② 防波堤沿いの魚移動防止のため、『魚類移動防止網』を設置※
- ③ 物揚場前中空三角ブロック周辺からの魚出入り抑制のため、シルトフェンス、底刺し網を設置
- ④ 魚類の汚染抑制のため、港湾内海底土被覆(1層目完了)

※東波除堤、南防波堤の魚類移動防止網は、海底土被覆工事のため、一時的に撤去
 (東波除堤：2014.10.29～)
 (南防波堤：2014.3.26～)

【港湾内底刺し網の目合い変更試験】
 ○ 港湾内のアイナメ捕獲強化を目的として、港湾内底刺し網の目合いを3.6寸から3寸に変更
 ← 2015年12月17日(投網)より開始

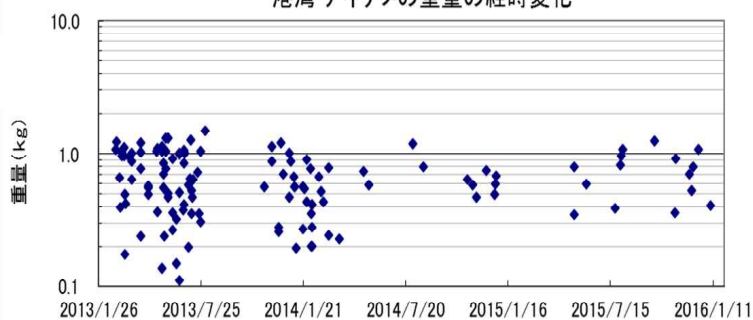
港湾 アイナメの重量の経時変化

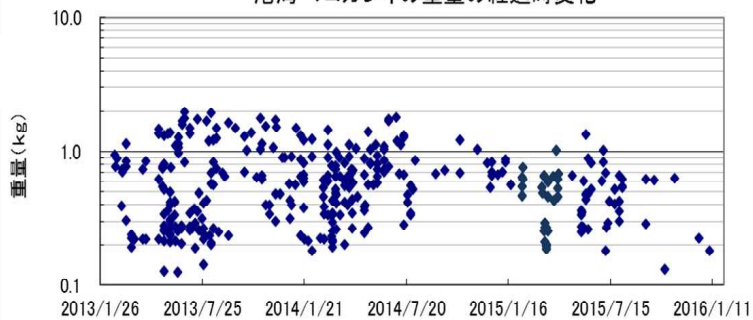
港湾 マコガレイの重量の経過時変化

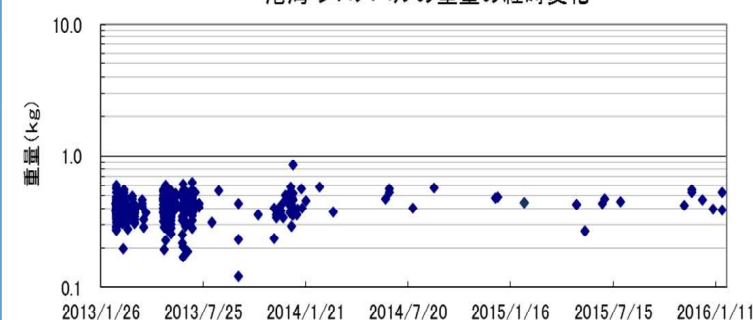
港湾 シロメバルの重量の経時変化

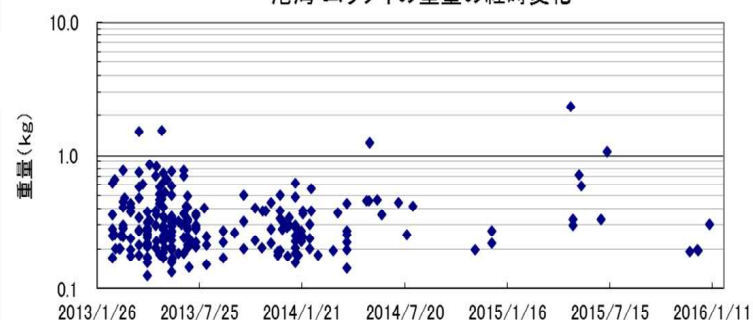
港湾 ムラソイの重量の経時変化
