「廃炉」の主な作業項目と作業ステップ

～4号機使用済燃料プールからの燃料取り出しが完了しました。1～3号機の燃料取り出し、燃料デブリ(注1)取り出しの開始に向け順次作業を進めています～

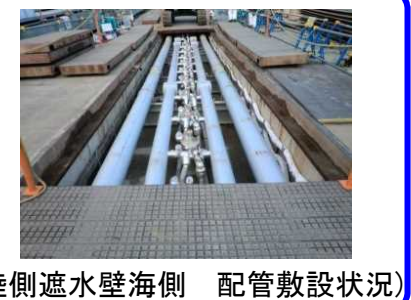
凍土方式の陸側遮水壁

- ・建屋を陸側遮水壁で囲み、建屋への地下水流入を抑制します。
- ・2013年8月から現場にて試験を実施しており、2014年6月に着工しました。
- ・山側部分の工事が2015年9月に完了しました。
- ・海側部分の工事は2016年2月に完了しました。
- ・2016年3月より凍結を開始しました。

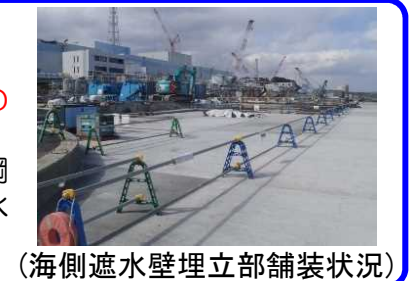
海側遮水壁

- ・1～4号機海側に遮水壁を設置し、汚染された地下水の海洋流出を防ぎます。
- ・遮水壁を構成する鋼管矢板の打設が2015年9月に、鋼管矢板の継手処理が2015年10月に完了し、海側遮水壁の閉合作業が終わりました。

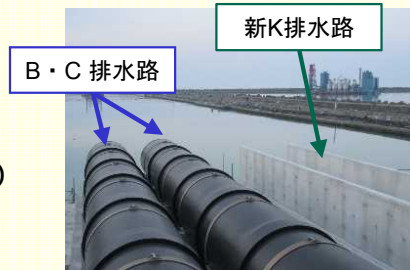
＜切替後のK排水路＞

1～4号機建屋周辺の雨水を排水するK排水路について、排水先を港湾外から港湾内へ付け替える工事が完成したことから、3/27より港湾内への排水を開始しました。

また、港湾外へつながる旧ルートについて、3/28に止水壁の設置が完了しました。

- 1~4 号機建屋周辺の雨水を排水する K 排水路について、排水先を港湾外から港湾内へ付け替える工事が完成したことから、3/27 より港湾内への排水を開始。港湾外へつながる旧ルートについて、3/28 に止水壁の設置が完了。

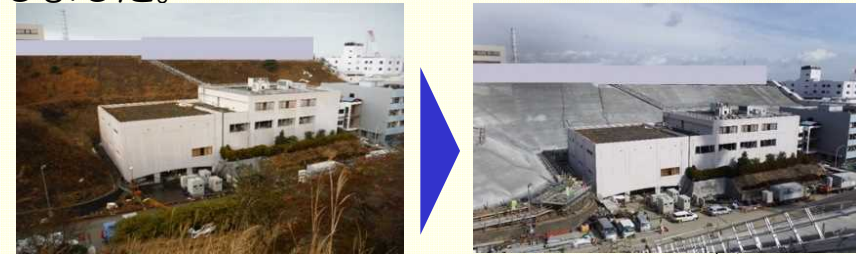
フェーシング前
フェーシング後
＜フェーシング工事の状況＞

敷地内の線量低減および雨水の地下浸透を抑えるため、広域的な敷地舗装（フェーシング）に取り組み、3月までに1～4号機建屋周辺等を除いた範囲（予定箇所の9割超）のフェーシングを実施しました。

- 敷地内の線量低減および雨水の地下浸透を抑えるため、広域的な敷地舗装 (フェーシング) に取り組み、3 月までに 1~4 号機建屋周辺等を除いた範囲 (予定箇所の 9 割超) のフェーシングを実施。引き続き、廃炉作業の進捗に合わせ、1~4 号機建屋周辺等のフェーシングを進める。

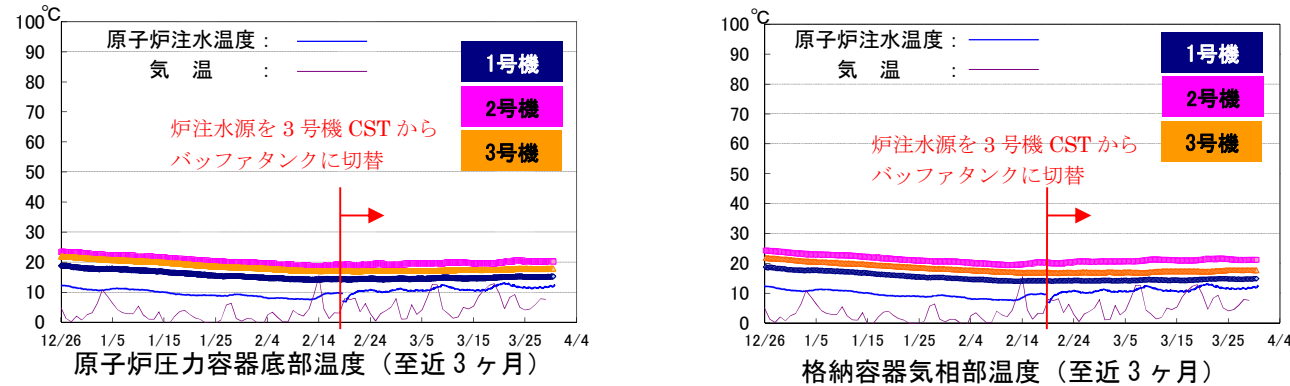
注水冷却を継続することにより、原子炉圧力容器底部温度、格納容器気相部温度は、号機や温度計の位置によって異なるものの、至近1ヶ月において、約15~35度で推移。

※トレンドグラフは複数点計測している温度データの内、一部のデータを例示

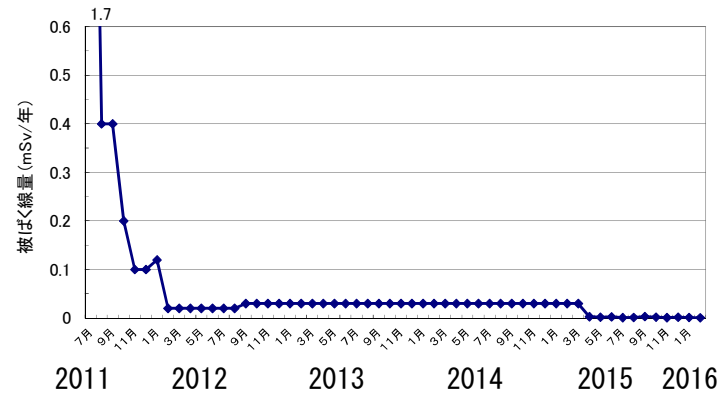
1~4号機原子炉建屋からの放射性物質（セシウム）による敷地境界における年間被ばく線量評価

2016年2月において、1~4号機原子炉建屋から新たに放出される放射性物質による、敷地境界における空气中放射性物質濃度は、Cs-134 約 1.3×10^{-11} ベクレル/cm³ 及び Cs-137 約 5.0×10^{-11} ベクレル/cm³ と評価。放出された放射性物質による敷地境界上の被ばく線量は 0.00068mSv/年未満と評価。

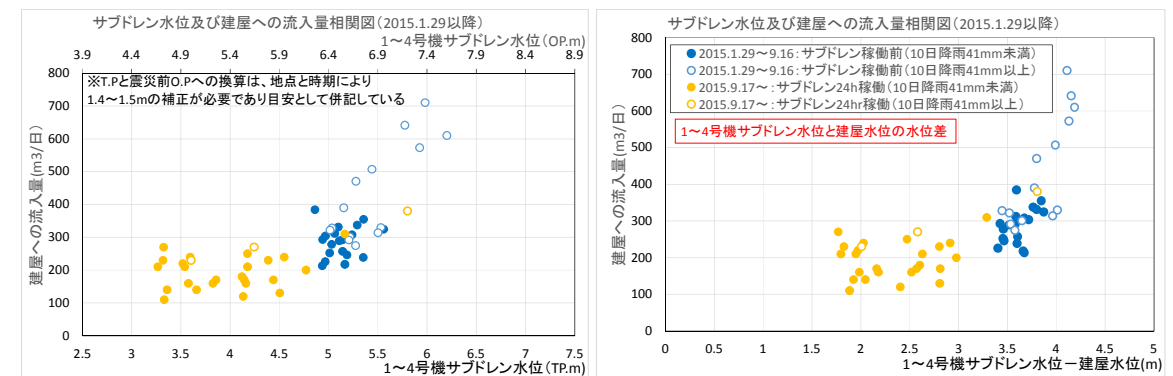
図1：サブドレン稼働後における建屋流入量評価

- 建屋へ流れ込む地下水の量を減らすため、建屋周辺の井戸（サブドレン）からの地下水の汲み上げを2015/9/3より開始。汲み上げた地下水は専用の設備により浄化し、2015/9/14より排水を開始。2016/3/29までに85,858m³を排水。浄化した地下水は水質が運用目標未満であることを東京電力及び第三者機関にて確認した上で排水。
- 海側遮水壁の閉鎖以降、地下水ドレンポンド水位が上昇したことから2015/11/5より汲み上げを開始。2016/3/29までに約38,400m³を汲み上げ。地下水ドレンからタービン建屋へ約110m³/日移送 (2016/2/18~3/23の平均)。
- サブドレンによる地下水流入量抑制効果の評価は、当面、「サブドレン水位」の相関と「サブドレン水位と建屋水水位の水位差」の相関の双方から評価していくこととする。
- ただし、サブドレン稼働後、降雨の影響についてもデータが多くないことから、今後データを蓄積しつつ、建屋流入量の評価は適宜見直しを行っていくこととする。
- サブドレン稼働によりサブドレン水位が TP3.5m 程度まで低下した段階あるいは建屋との水位差が2m程度まで低下した段階では、建屋への流入量は150~200m³/日程度に減少している。

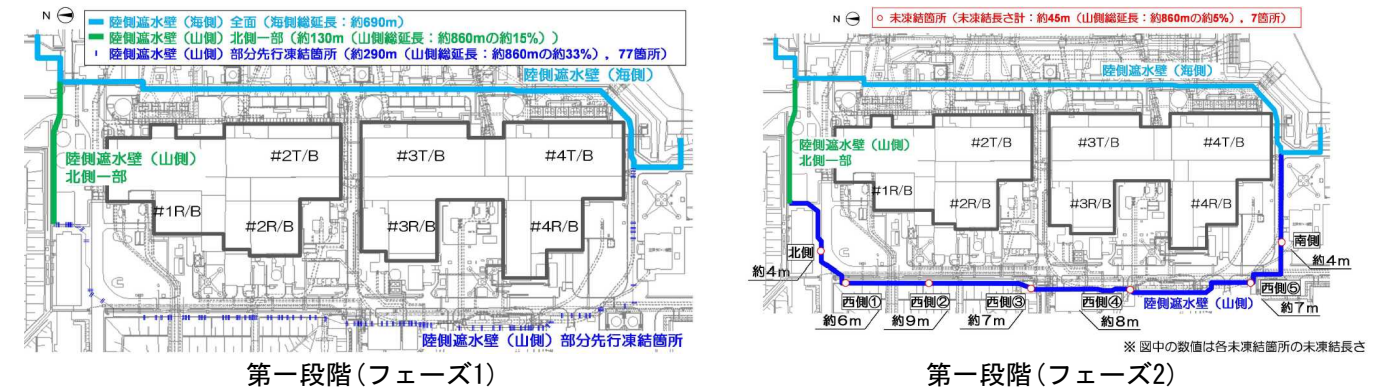
図2：陸側遮水壁の凍結範囲

- 1~4号機を取り囲む陸側遮水壁（経済産業省の補助事業）は、2016/2/9に凍結準備が完了。
- 陸側遮水壁の閉鎖は以下の3段階を設け、建屋内の汚染水が流出することの無いよう慎重に凍結を進めていく。
 - ✓ 第一段階：（フェーズ1）陸側遮水壁の「海側全面」、「北側一部」、「山側の部分先行凍結箇所（凍結管間隔が広く凍りにくい箇所等）」を同時に凍結する。（フェーズ2）海側の遮水効果発現開始に併せて第一段階の「未凍結箇所」を除く山側の残りの部位を凍結する。
 - ✓ 第二段階：第一段階と第三段階の間の段階
 - ✓ 第三段階：完全閉鎖する段階
- 陸側遮水壁に係る実施計画（第一段階）が3/30に認可されたことから、第一段階（フェーズ1）の範囲について、3/31より凍結を開始。

- ・ 2014/6/2 より凍結管設置のための削孔工事を開始。
- ・ 山側部分について、2015/7/28 に凍結管の設置が完了。その後、2015/9/15 にブライン充填完了。
- ・ 海側部分について、2015/11/9 に凍結管の設置が完了。その後、2016/2/9 にブライン充填完了。

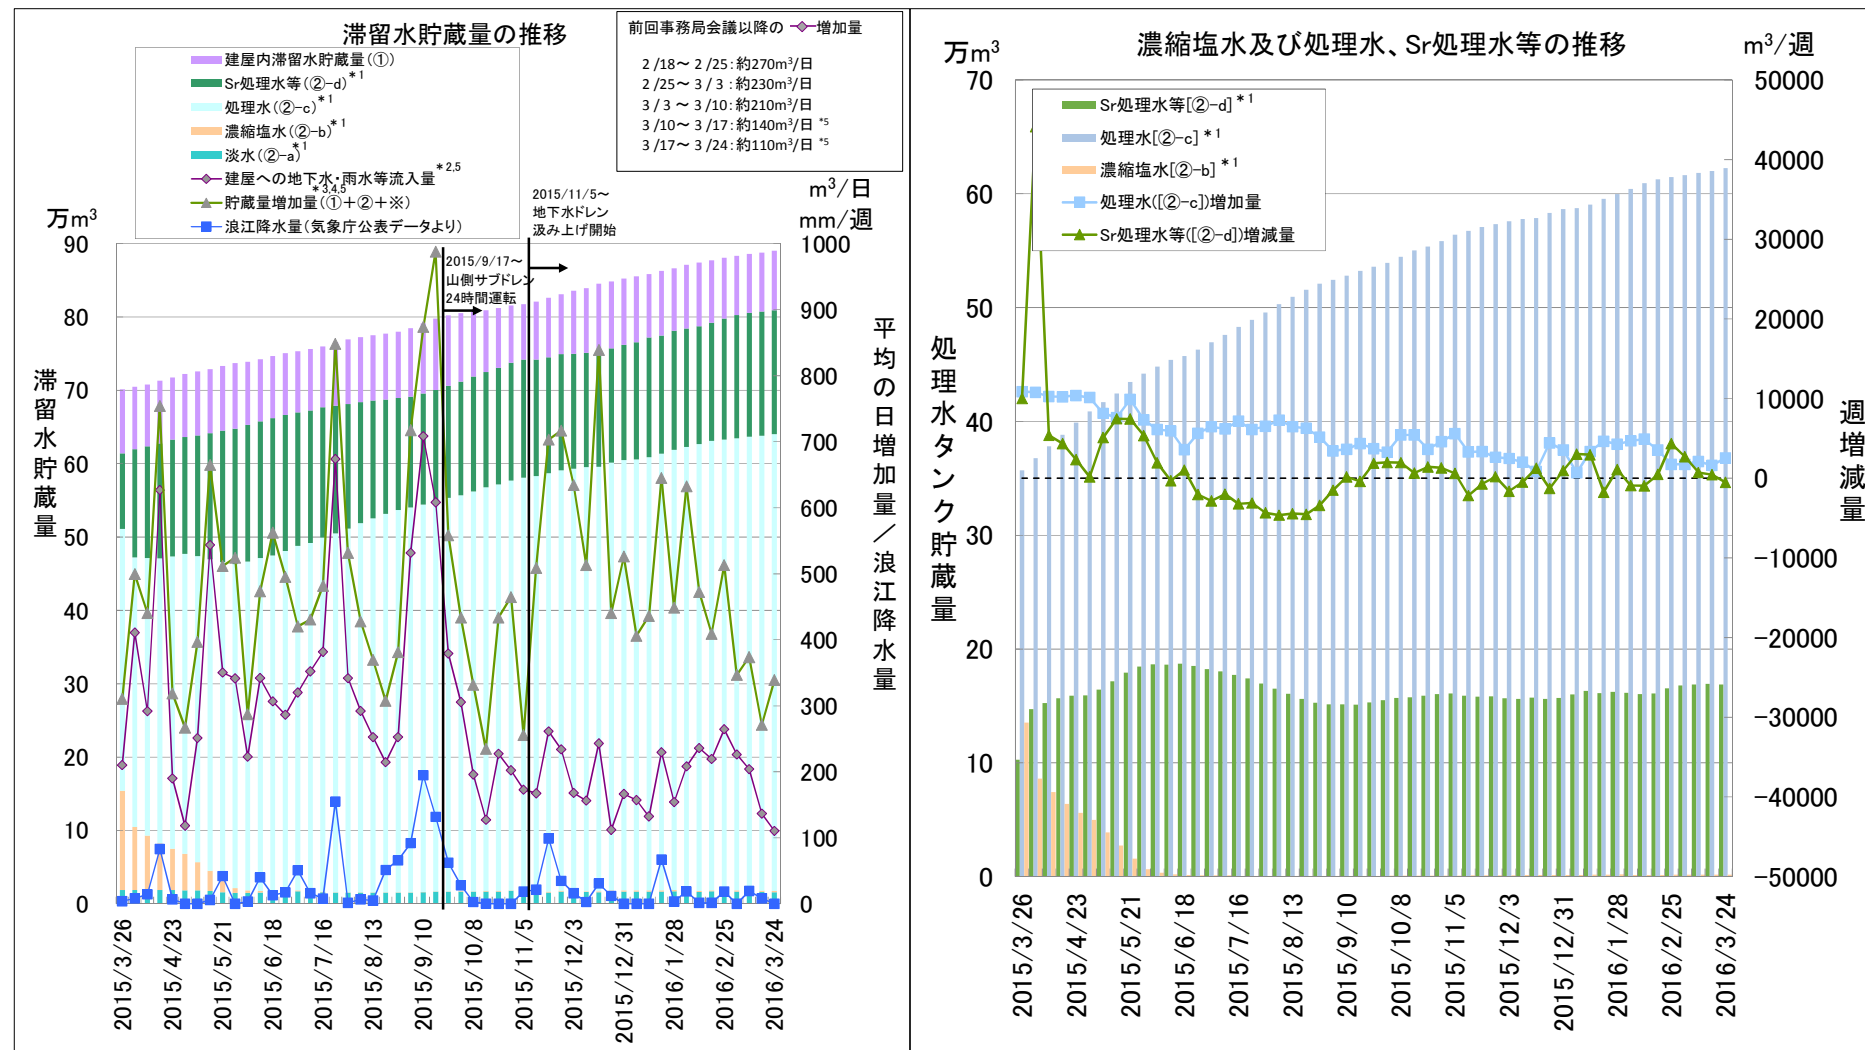
図3：滞留水の貯蔵状況

- * 1：水位計 0%以上の水量
- * 2：2015/9/10 より集計方法を変更
（建屋・タンク貯蔵量の増加量からの評価
→建屋貯蔵量の増減量からの評価）
「建屋への地下水・雨水等流入量」=
「建屋保有水増減量」+「建屋からタンクへの移送量」
-「建屋への移送量（原子炉注水量、ウェルポイント等からの移送量）」
- * 3：2015/4/23 より集計方法を変更
（貯蔵量増加量 (①+②) → (①+②+※))
- * 4：2016/2/4 濃縮塩水の残水量再評価により水量見直しを行ったため補正
- * 5：建屋水位計の校正の影響を含む算出値
(2016/3/10～3/17: プロセス主建屋、
2016/3/17～3/24: 高温焼却炉建屋)

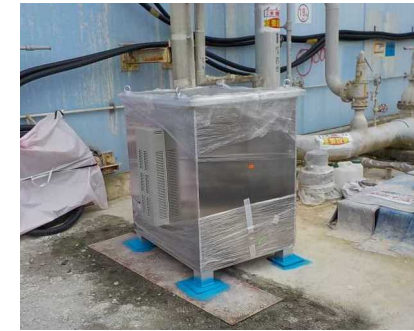
図4：ミュオン測定装置(小型装置)

- 2号機原子炉内燃料デブリ位置把握のため、1号機の測定実績から有効性が確認された透過法ミュオン測定を、廃炉・汚染水対策事業費補助金「原子炉内燃料デブリ検知技術の開発」にて新たに開発した小型装置を用い、3/22より実施中。1号機では原子炉圧力容器底部が測定視野範囲外となったが、2号機では原子炉圧力容器全体を測定範囲に捉えられる見込み(図5参照)。

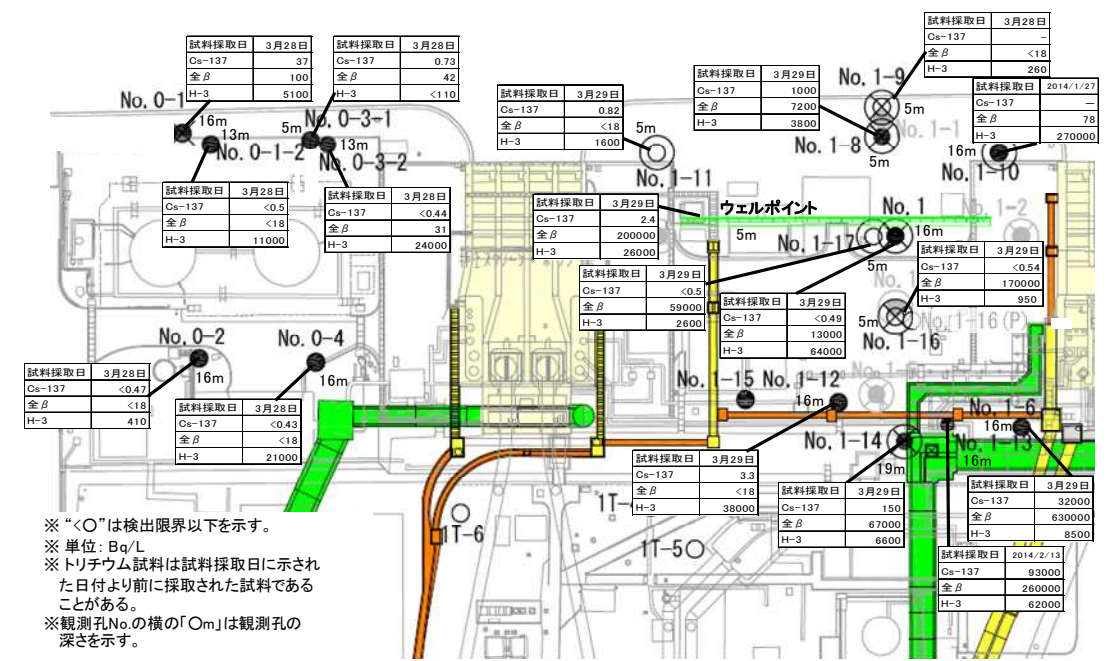
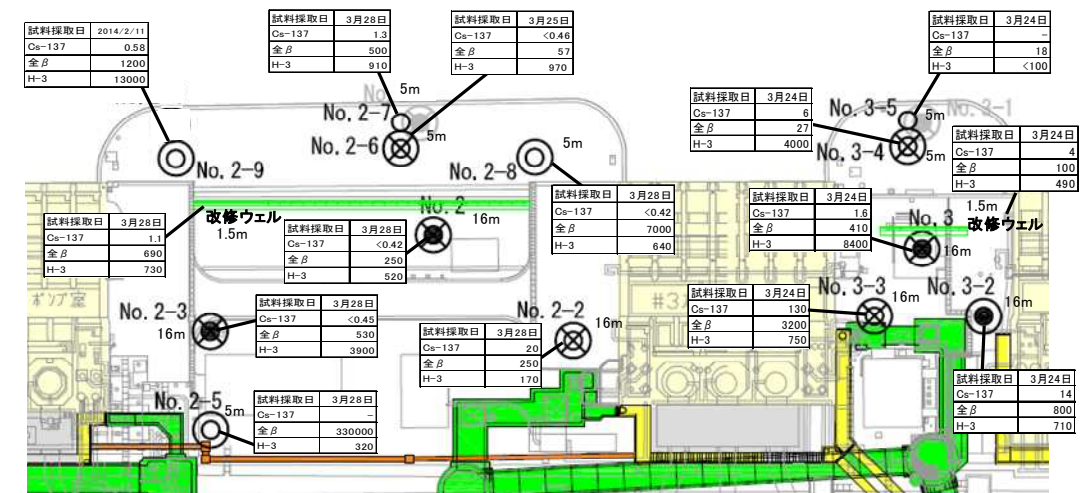
図6: タービン建屋東側の地下水濃度

- 1 号機取水口北側護岸付近において、地下水観測孔 No. 0-1 のトリチウム濃度は 2015 年 12 月より上昇が見られ現在 5,000Bq/L 程度。
- 1、2 号機取水口間護岸付近において、地下水観測孔 No. 1-9 のトリチウム濃度は 2015 年 12 月より上昇が見られ 800 Bq/L 程度まで上昇したが、現在 200Bq/L 程度。地下水観測孔 No. 1-17 のトリチウム濃度は 50,000Bq/L 前後で推移していたが、2016 年 3 月以降低下し現在 3,000Bq/L 程度、全β濃度は 7,000Bq/L 前後で推移していたが、2016 年 3 月以降上昇し現在 60,000Bq/L 程度。2013/8/15 より地下水汲み上げを継続 (1、2 号機取水口間ウエルポイント:2013/8/15~2015/10/13, 10/24~、改修ウエル:2015/10/14~23)。

- 2、3 号機取水口間護岸付近において、地下水観測孔 No. 2-5 の全β濃度は 10,000Bq/L 程度で推移していたが、2015 年 11 月以降上昇し現在 30 万 Bq/L 程度。2013/12/18 より地下水汲み上げを継続 (2、3 号機取水口間ウエルポイント:2013/12/18~2015/10/13、改修ウエル:2015/10/14~)。

- 3、4 号機取水口間護岸付近において、地下水観測孔 No. 3-2 の全β濃度は 2015 年 12 月より上昇が見られ 1,200Bq/L 程度まで上昇したが、現在 800Bq/L 程度。2015/4/1 より地下水汲み上げを継続 (3、4 号機取水口間ウエルポイント:2015/4/1~9/16、改修ウエル:2015/9/17~)。

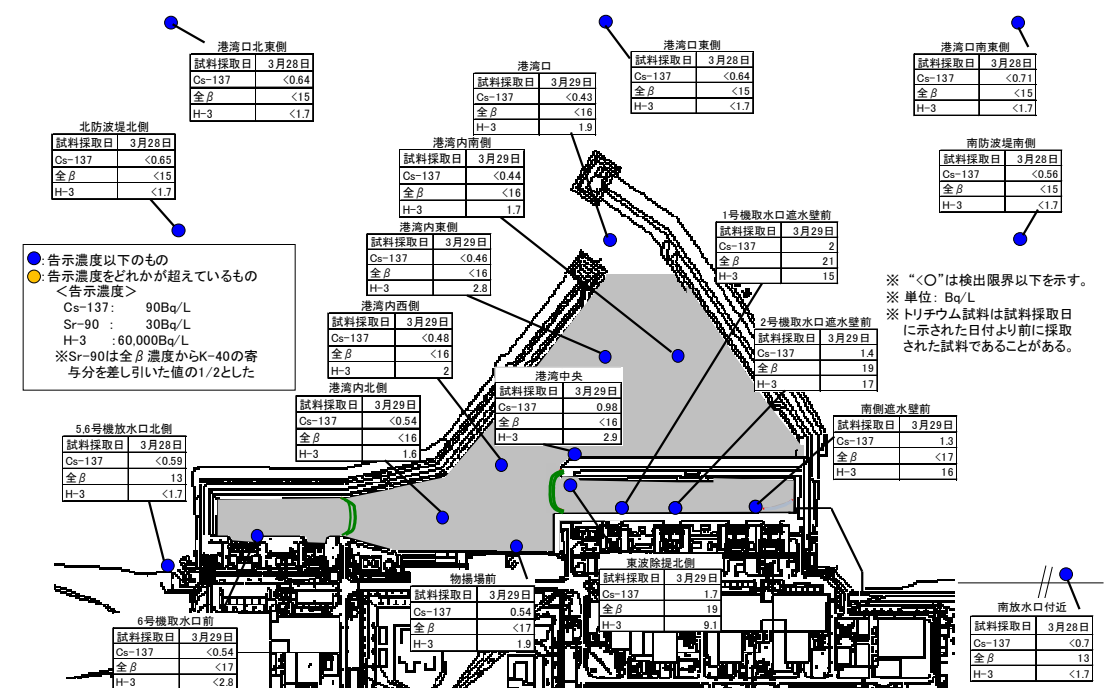
図7: 港湾周辺の海水濃度

- 1~4 号機開渠内の海側遮水壁外側及び港湾内海水の放射性物質濃度は、海側遮水壁鋼管矢板打設完了、継手処理の完了の影響により低下傾向が見られる。
- 港湾外海水の放射性物質濃度はセシウム 137、トリチウムはこれまでの変動の範囲で推移。
- 海側遮水壁について、2/10 に割栗石による遮水壁内側の埋立完了。引き続き表面処理を実施し、3/29 に施工完了。
