廃止措置等に向けた進捗状況：使用済み燃料プールからの燃料取り出し作業

廃止措置等に向けた進捗状況：循環冷却と滞留水処理ライン等の作業

廃止措置等に向けた進捗状況:敷地内の環境改善等の作業

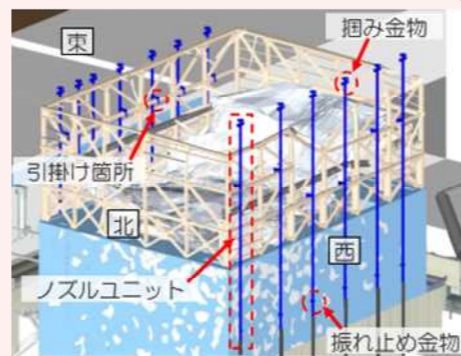
2015/10/5に全ての屋根パネルの取り外し完了。ダストの飛散抑制対策である散水設備の設置作業を2016/2/4より実施中。

散水設備イメージ

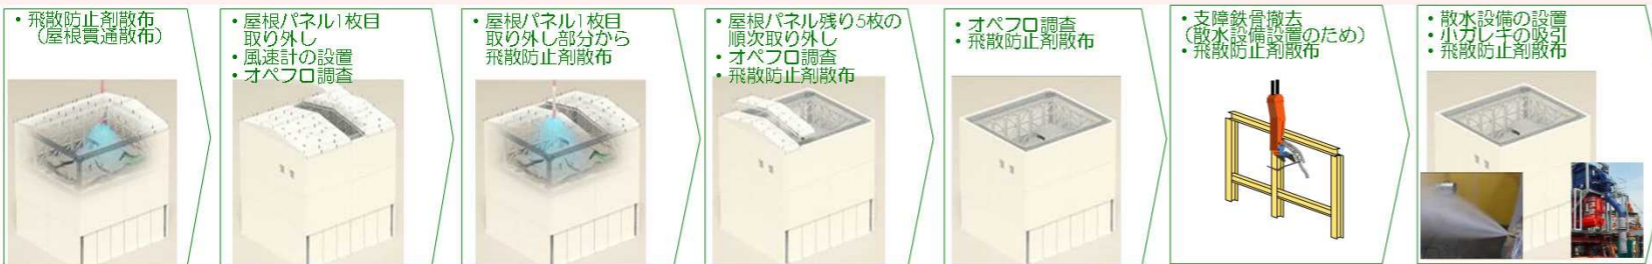
建屋カバー解体の流れ（至近の工程）

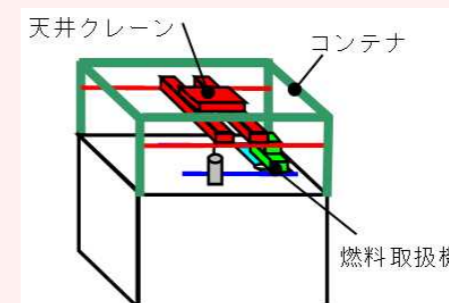
プール燃料と燃料デブリの取り出し用コンテナを共用するプラン①とプール燃料取り出し用カバーを個別に設置するプラン②を継続検討中。

プラン①イメージ図

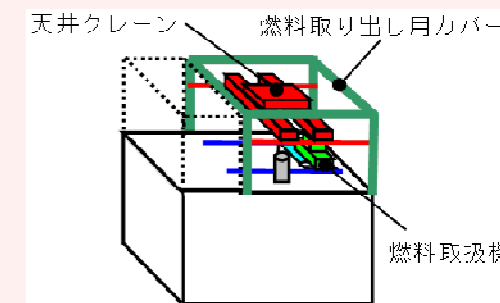
プラン②イメージ図

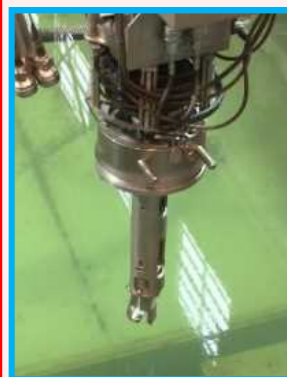
燃料把持機（マスト）

安全・着実に燃料取り出しを進めるために、現場に設置する燃料取扱設備を用いて、工場にて遠隔操作訓練を実施（2015年2月～12月）。

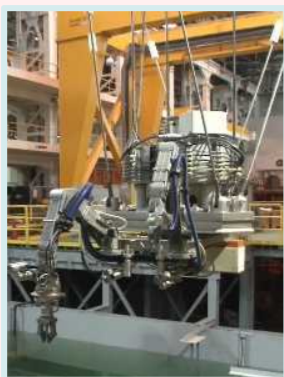
マニピュレータ

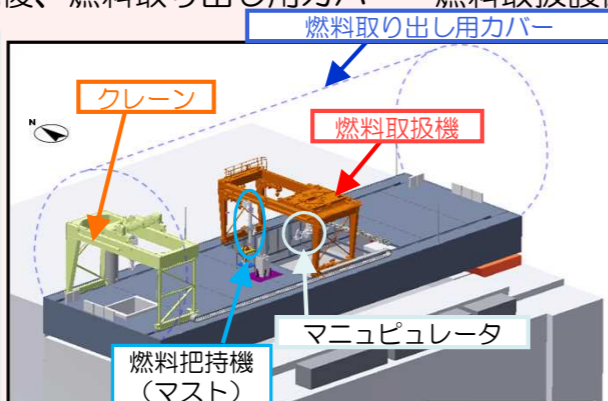
カバー内部燃料取扱設備 全体イメージ

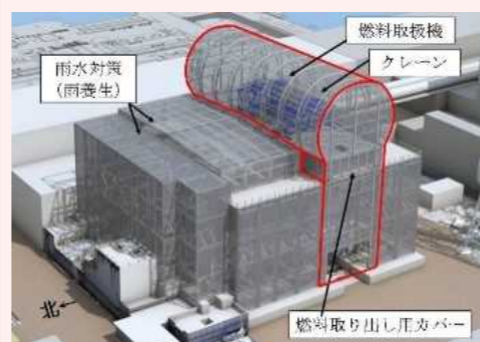
燃料取り出し用カバーイメージ

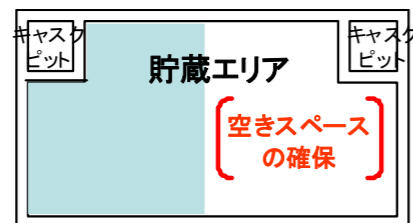
共用プール内空きスペースの確保
（乾式キャスク仮保管設備への移送）

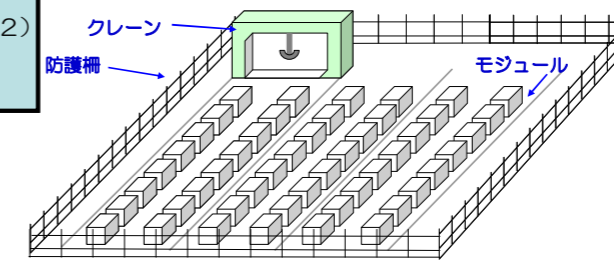
共用プールからの使用済み燃料受け入れ

2013/4/12より運用開始、キャスク保管建屋より既設乾式キャスク全9基の移送完了（2013/5/21）、共用プール保管中燃料を順次移送中。

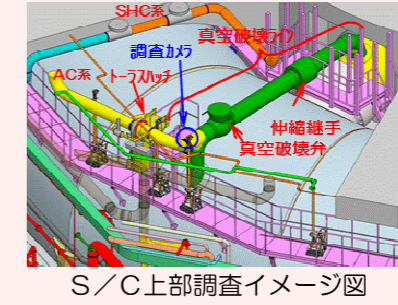
1号機S/C上部の漏えい箇所を2014/5/27より調査し、上部にある配管の内1本の伸縮継手カバーより漏えいを確認。他の箇所からの漏えいは確認されず。
 今後、格納容器の止水・補修に向けて、具体的な方法を検討していく。

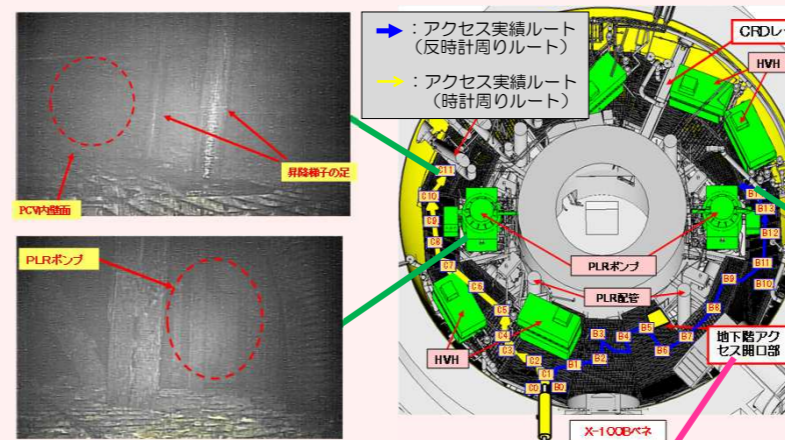
- 1号機X-100Bペネから装置を投入し、時計回りと反時計回りに調査を行う。

- 狭いアクセス口(内径φ100mm)から格納容器内へ進入し、グレーチング上を安定走行可能な形状変形機構を有するクローラ型装置を用いて、2015/4/10~20に現場での実証を実施。格納容器1階内部の映像、空間線量等の情報を取得。
- 2015年4月の調査で得られた成果や、その後の追加情報などをもとに、実施可能性を高める方法として、1階グレーチング上を走行し、調査対象部上部からカメラや線量計等を降下させて調査する方式で格納容器地下階の調査を実施する計画

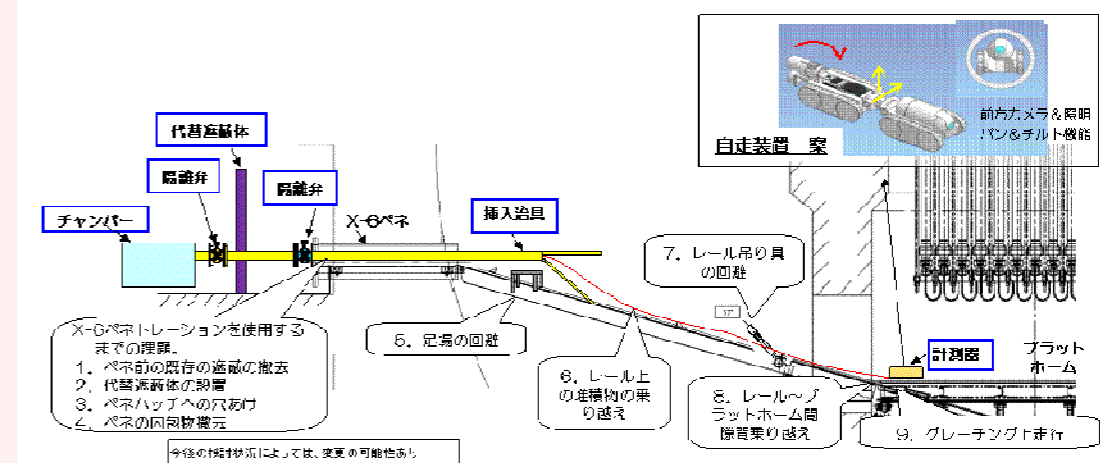
- 2号機X-6ペネ（※1）貫通口から調査装置を投入し、CRDレールを利用してペダスタル内にアクセスして調査。

- 2013/8に実施したCRDレール状況調査で確認された課題を踏まえ、調査工法および装置設計を進めている。
- X-6ペネ前に設置された遮へいブロックの一部が撤去できないことから小型重機を使用した撤去方法を計画。2015/9/28より撤去作業を再開し、10/1に今後の調査の支障となるブロックの撤去完了。
- 内部調査開始のためには、X-6ペネ前の床表面線量を概ね100mSv/hまで低減する必要があるが、除染作業（溶出物除去、スチーム除染、化学除染、表面研削）により目標線量まで線量低減できなかったため、ダスト対策等含め線量低減工法について改めて検討を行う。
- 内部調査は除染状況に応じて実施する。

格納容器内調査の課題および装置構成（計画面）

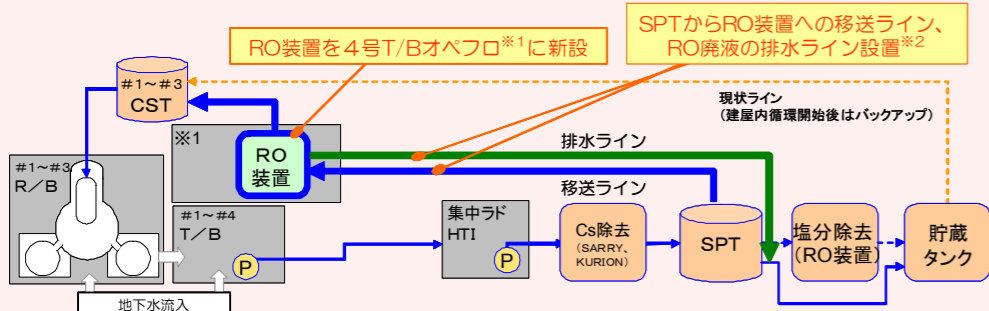
- 3号機CSTを水源とする原子炉注水系の運用を開始し(2013/7/5～)、従来に比べて、屋外に敷設しているライン長が縮小されることに加え、水源の保有水量の増加、耐震性向上等、原子炉注水系の信頼性が向上した。
- RO装置を建屋内に新設することにより炉注水のループ(循環ループ)は約3kmから約0.8km*に縮小

※1 4号T/Bオベフロは設置案の1つであり、作業環境等を考慮し、今後更に検討を進めて決定予定
 ※2 詳細なライン構成等は、今後更に検討を進めて決定予定

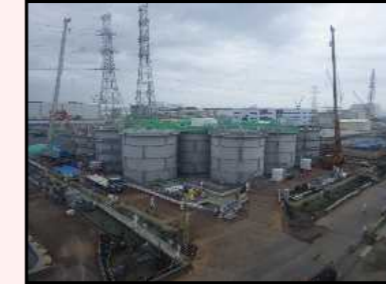
H1東エリア解体開始時の様子

- フランジタンクのリプレースに向け、H1東/H2エリアにて2015年5月よりフランジタンクの解体に着手し、H1東エリアのフランジタンク(全12基)の解体が2015年10月に、H2エリアのフランジタンク(全28基)の解体が2016年3月に完了。H4エリアのフランジタンク解体を実施中。

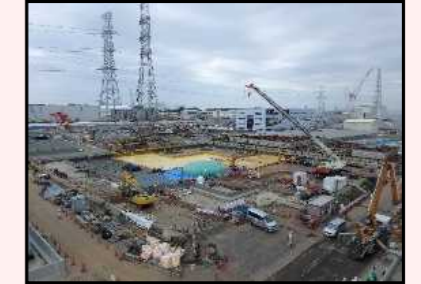
H1東エリア解体後の様子

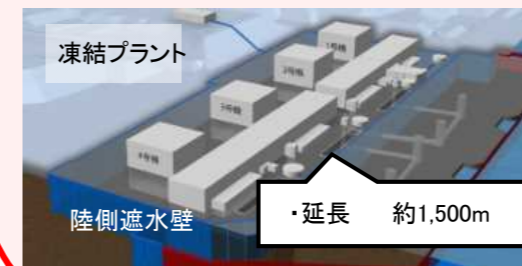
建屋への地下水流入を抑制するため、建屋を囲む陸側遮水壁の設置を計画。
 2014/6/2から凍結管の設置工事を実施し、2016/2に凍結設備の工事完了。
 2016/3より凍結を開始。

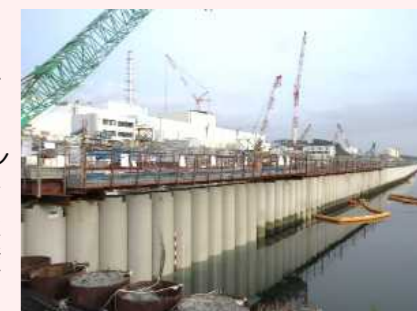
汚染された地下水の海洋への流出を防ぐため、海側遮水壁を設置。
 2015/9/22に鋼管矢板の打設が完了した後、引き続き、鋼管矢板の継手処理を行い、2015/10/26に海側遮水壁の継手処理を完了。これにより、海側遮水壁の閉合作業が終わり、汚染水対策が大きく前進した。

海側遮水壁 鋼管矢板打設完了状況
