構内排水路の対策の進捗状況について (K排水路対応状況)

2016年3月31日
東京電力株式会社

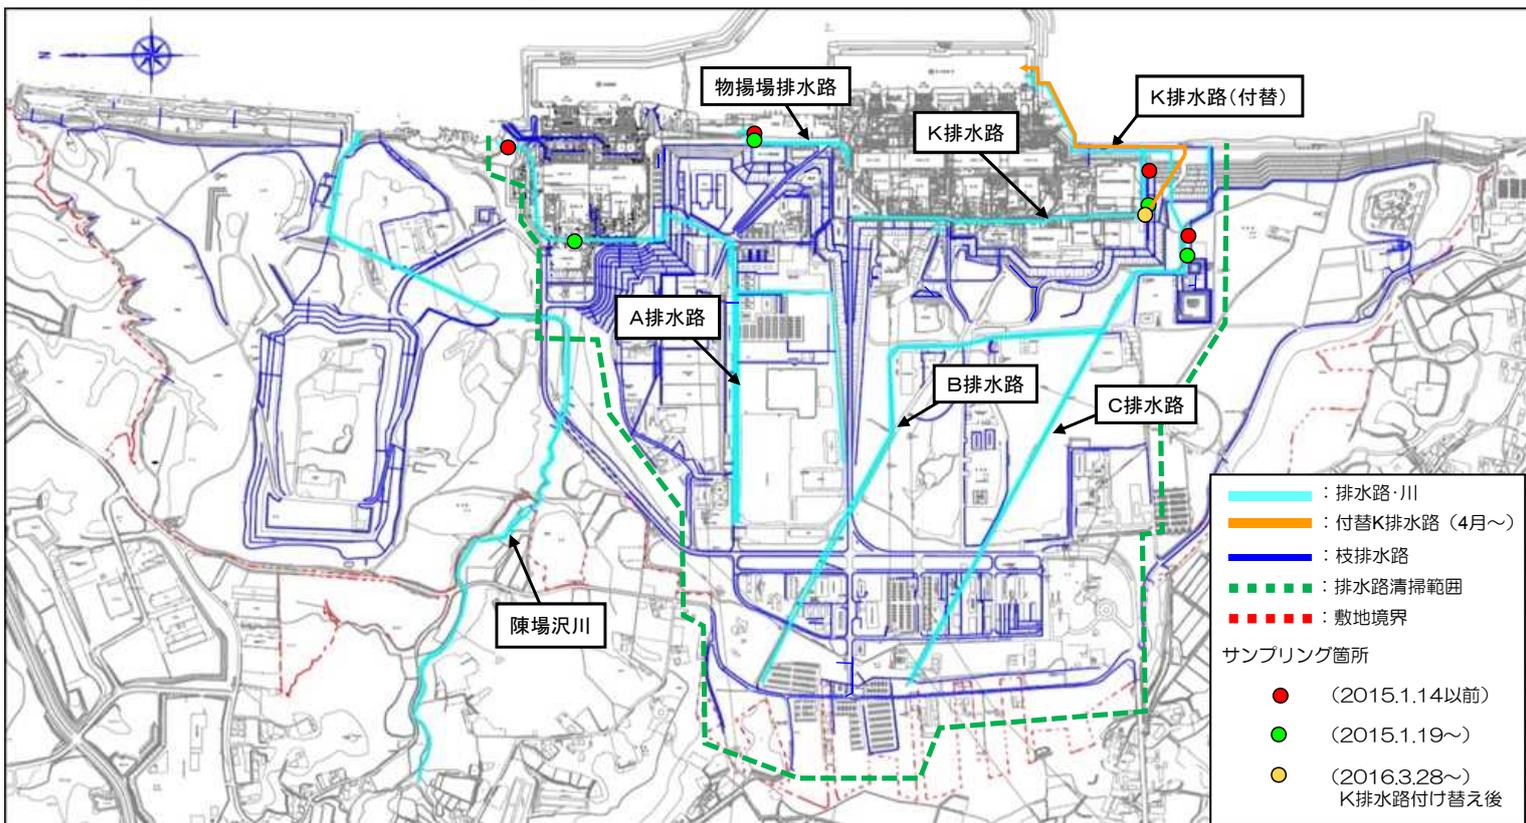
1. 排水路位置

排水路、河川、枝排水路の位置を下図に示す。

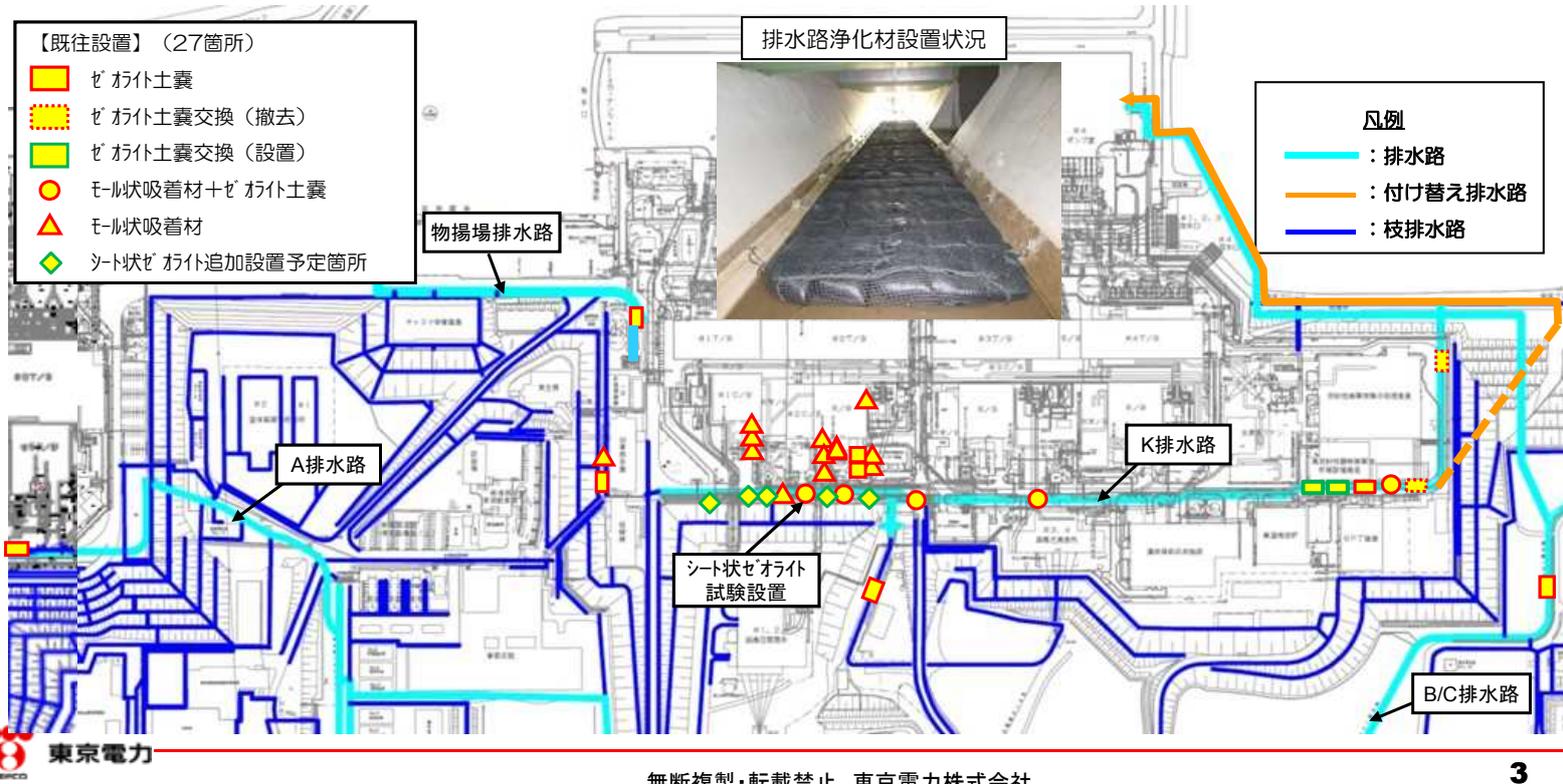
2-1. 排水路への対策(浄化材の設置状況)

- 排水路への浄化材設置については、昨年10月16日までに濃度の高かった箇所を中心に27箇所設置済。
- 1月下旬より、K排水路の清掃及び浄化材の交換を実施中。
- 3月29日に、試験的に1箇所にて新型浄化材（ゼオライトシート）を設置。試験結果を踏まえ、ゼオライトシートの追加設置（5箇所）を予定。

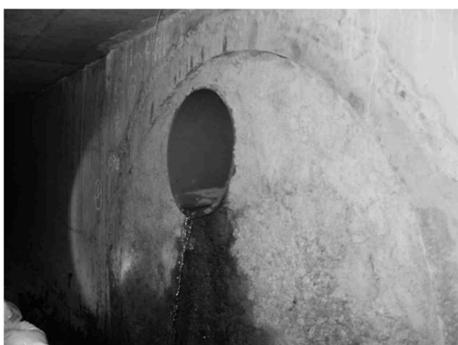
吸着材設置前

- これまで、K排水路にはゼオライト土嚢、K排水路の枝排水路に繊維状セシウム吸着材及びゼオライトを設置。
- これらの吸着材は、主にイオン状のセシウムに効果的であるが、これまでの調査では粒子状のセシウムが多い枝排水路もあることを確認。
- 粒子状セシウムの低減も期待できるフィルター式の吸着材として、ゼオライト微粒子を不織布で挟んだゼオライトシートを導入予定。
- 3月29日に、2号機西側の枝排水路に試験的に設置。
- 今後、効果、運用状況を確認した上で、追加調査で濃度の高かった枝排水路5箇所に設置予定。

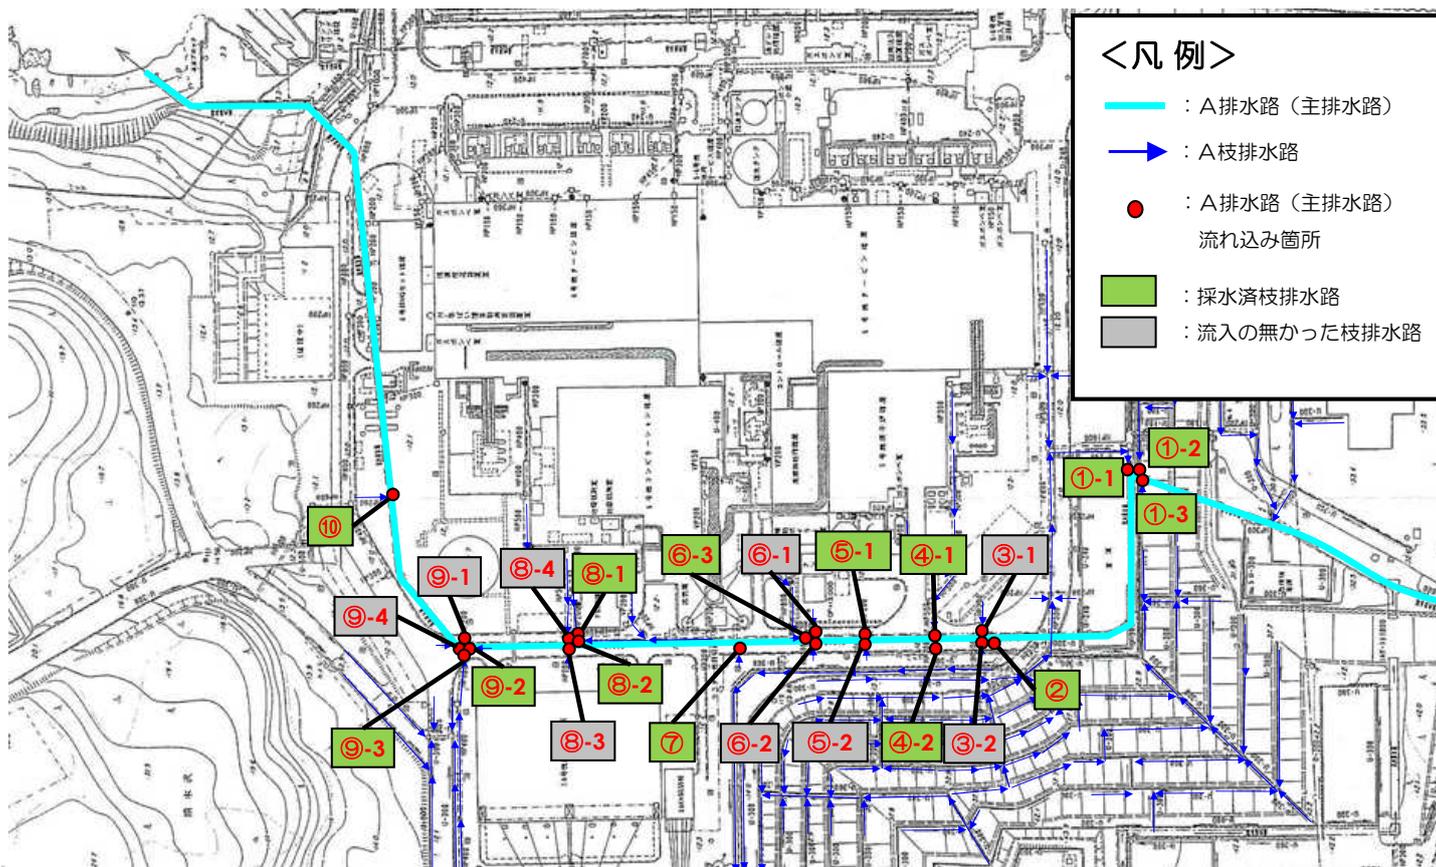
2-2. 汚染源調査について(A排水路枝排水路調査位置図)

■ A排水路について、枝排水路からの流入水調査を実施。

■ A排水路における枝排水路からの流入水は、調査した全ての枝排水路で告示濃度を下回っている。

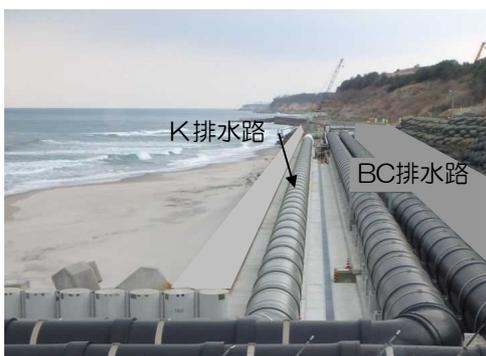
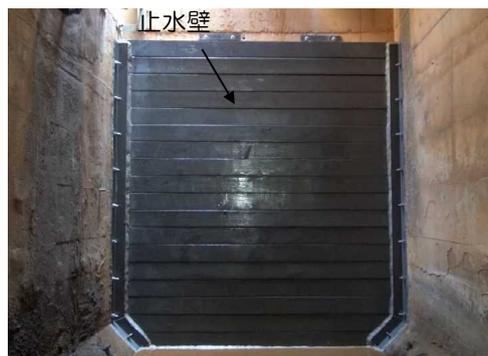
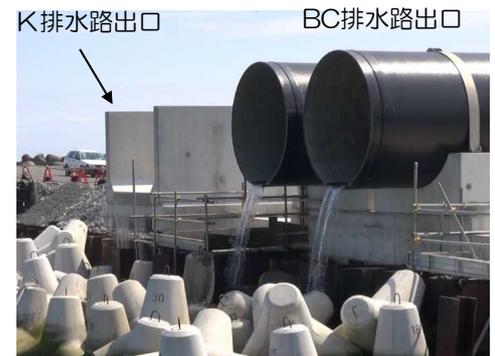
2-3-2. 実施状況(K排水路の付替)

- K排水路については、他の排水路に比べて放射性物質の濃度が高いことから、港湾内への付替工事を実施中。
- 2015.5.22より工事を開始し、トンネル部の推進および地上部の排水管路の設置を昼夜作業にて進めてきた。
- 2016.3.27：新ルート側へ一部通水を開始。
- 2016.3.28：既設ルートに止水壁を設置し、付替え完了。
- 4月以降も既設水路の底部調整等の付帯工事を継続実施。

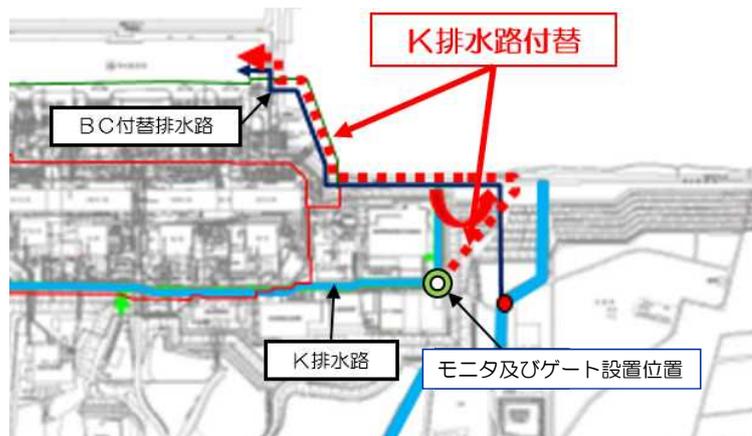
設置場所

- 昨年発生した、1000tノッチタンクから3号機タービン建屋への耐圧ホースからの漏えいの対策として、K排水路下流側に異常検知を目的としたモニタを設置。
- また、BC排水路同様に、遠隔操作可能な電動ゲートを設置。
- 上記設置工事は3月末で完了し、今後3ヶ月間の試運用を行い、7月より本格運用に移行する予定。

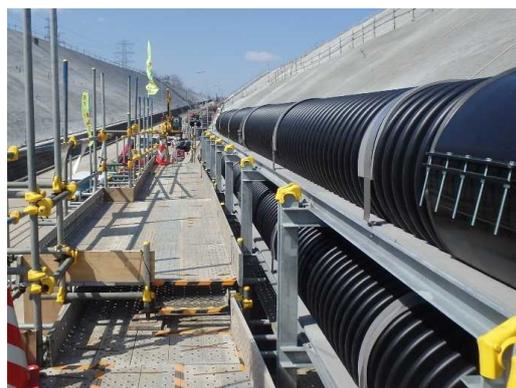
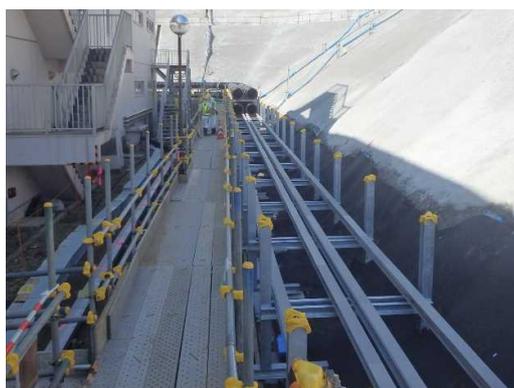
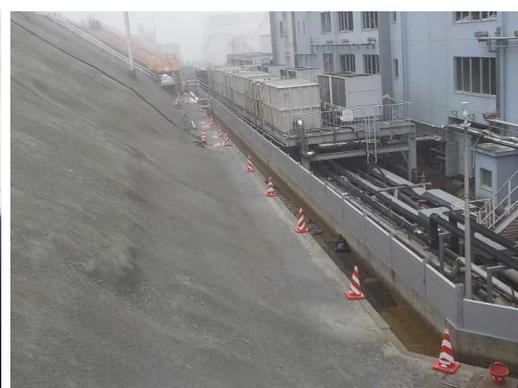
2-3-4. 実施状況(新設排水路)

- 広域フェーシングにより、K排水路並びにBC排水路に流入する雨水量が増加するためK排水路の流域となっている地下水バイパスエリア（フェーシング済）及びBC排水路の流域となっている西側エリアについて、流域変更した雨水の排水路を新設する。
- 2015.5.11より工事を開始。昼夜作業により実施中であるが、施工方法について既設排水路を活用した構造に一部見直しを行い、北側ルート（物揚場方向）については、2016年4月末通水開始予定。また、南側ルート（K排水路方向）については6月中に通水開始予定。なお、今後の調整等で工程の短縮化を図る。

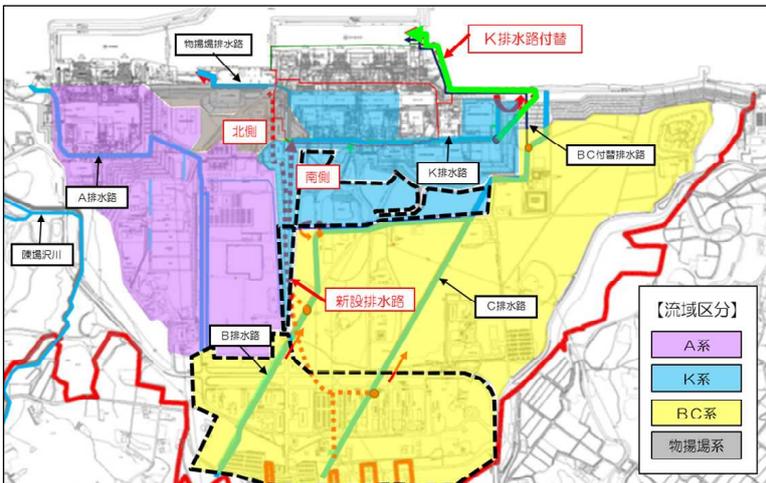
【設置前】

- 設置前の流域区分は、A排水路、K排水路、BC排水路、物揚場排水路
- フェーシングによる流量増加やタンクエリアの分離を踏まえ新設排水路を設置
- 西側エリアや地下水バイパスエリア等の雨水を新設排水路に導水し、北側ルート(物揚場)と南側ルート(K排水路)に排水
