発電所敷地内のフェーシング等進捗状況について

2016年3月31日
東京電力株式会社

1. フェーシングの目的と範囲

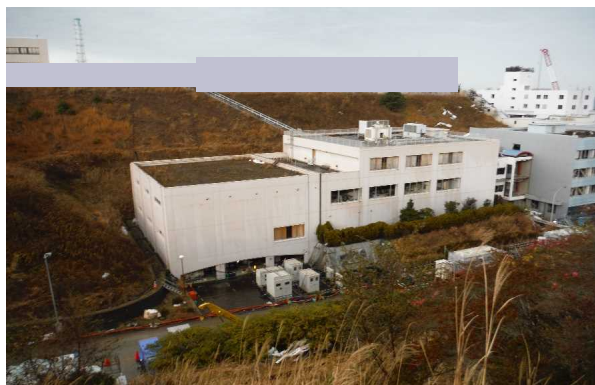
【写真①(35m盤)】北側エリア:旧事務本館法面モルタル吹付施工前

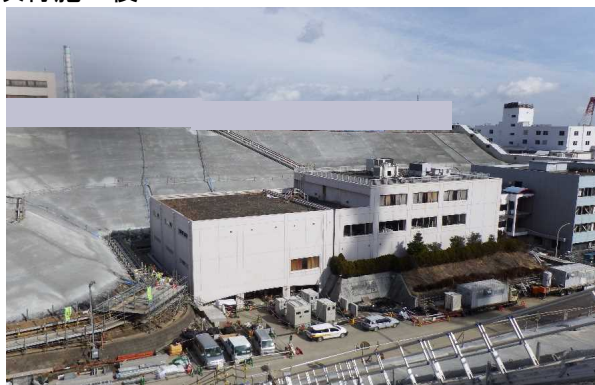
【写真①(35m盤)】北側エリア:旧事務本館法面モルタル吹付施工後

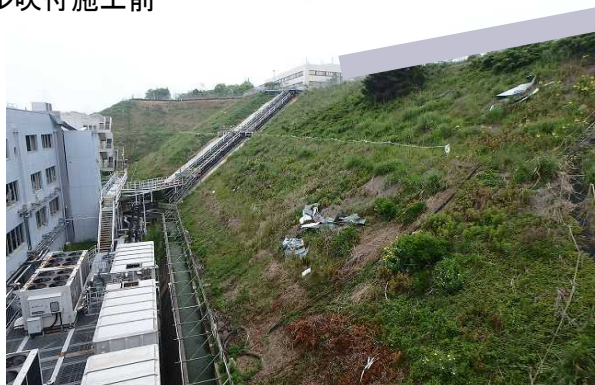
【写真②(35m盤)】北側エリア:旧事務本館法面モルタル吹付施工前

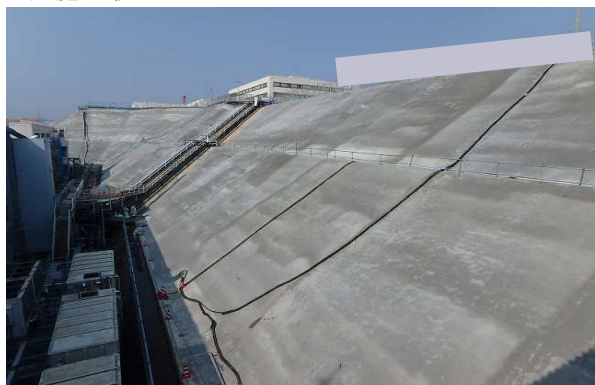
【写真②(35m盤)】北側エリア:旧事務本館法面モルタル吹付施工後

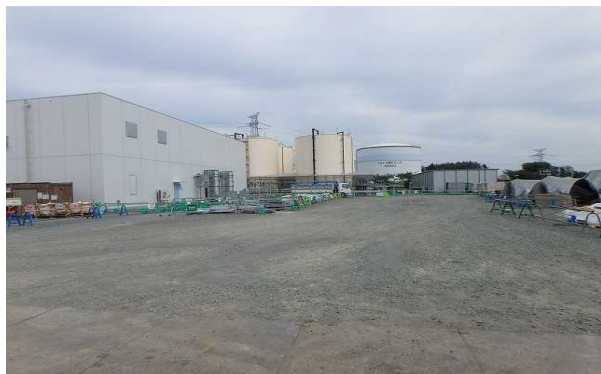
【写真③(35m盤)】北側エリア:サブドレン周辺アスファルト舗装施工前

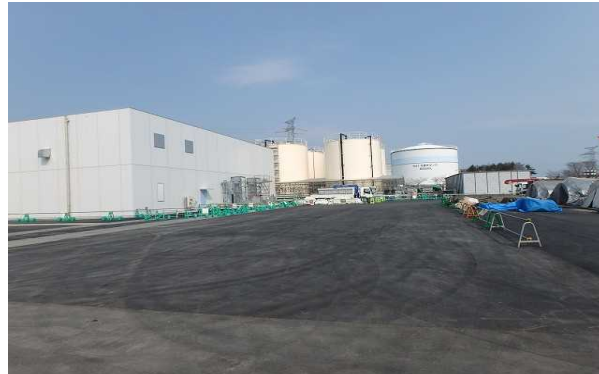
【写真③(35m盤)】北側エリア:サブドレン周辺アスファルト舗装施工後

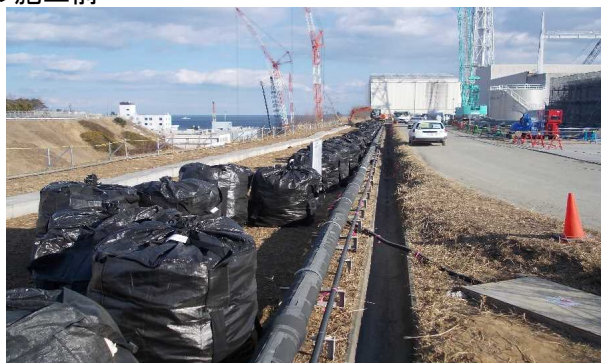
【写真④(35m盤)】山側法面エリア:大熊通り法肩部モルタル施工前

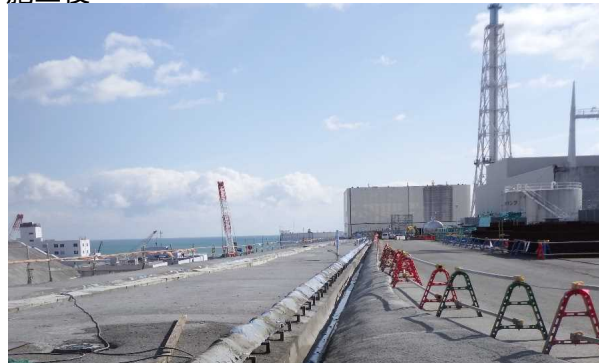
【写真④(35m盤)】山側法面エリア:大熊通り法肩部モルタル施工後

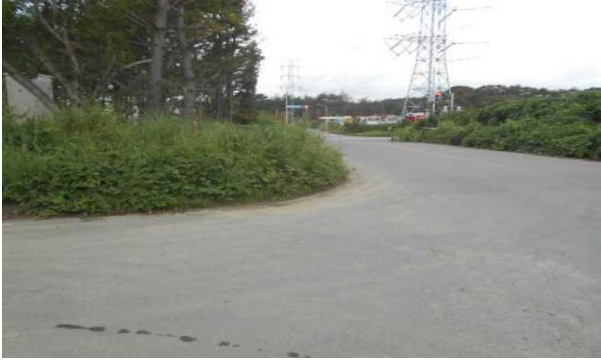
【写真⑤(35m盤)】西側エリア:中央通りモルタル施工前

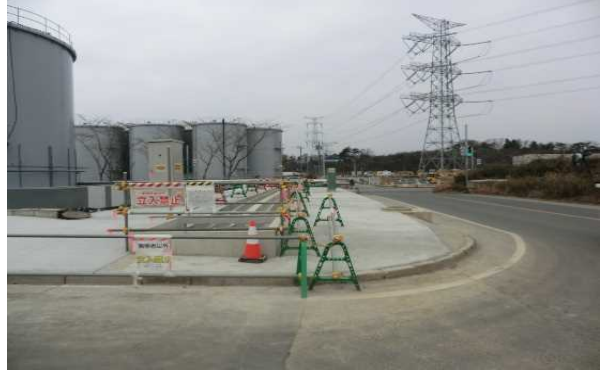
【写真⑤(35m盤)】西側エリア:中央通りモルタル舗装施工後

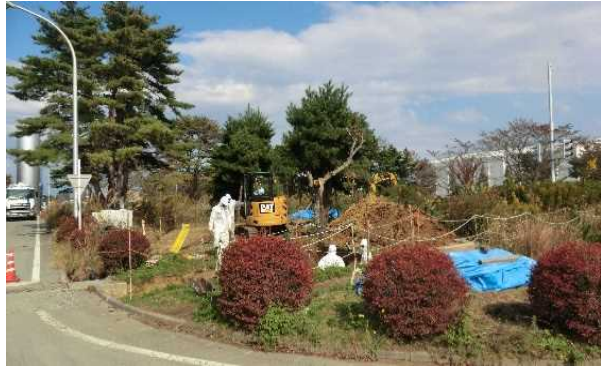
【写真⑥(35m盤)】西側エリア:ふれあい交差点付近アスファルト施工前

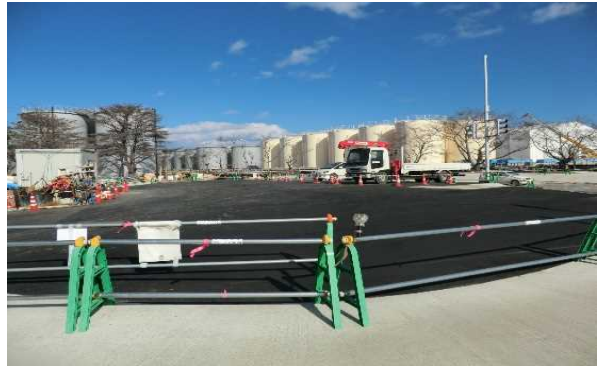
【写真⑥(35m盤)】西側エリア:ふれあい交差点付近アスファルト施工後
