5号機 使用済燃料プール内 使用済燃料上への浄化フィルタ移動について

平成28年 3月31日
東京電力株式会社

5号機 使用済燃料上への浄化フィルタ移動について

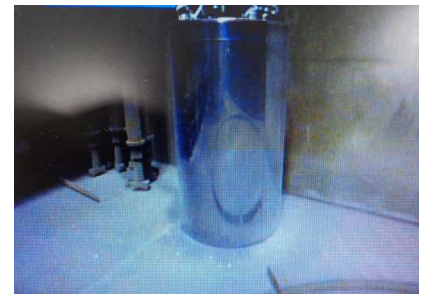
① 床上ホース内を、空気に置換(※1)

※1：排出ホース先端より残水が排出されていた。
(浄化フィルタ及び水中ホースは、満水状態)
→浮き上がり無し

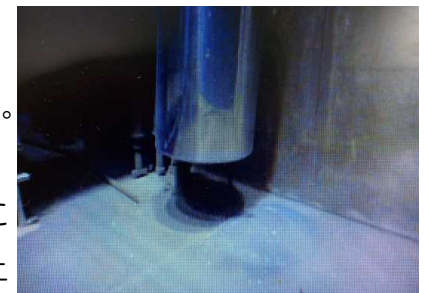
② 水中ホース内及びその接続先の浄化フィルタまで
空気に置換状態(※2)

※2：排出ホース先端より空気のみが排出されていた。
→浮き上がり有り

浄化フィルタ及び水中ホース内の水が、ほぼ空気に置換されたと思われるタイミングで、使用済燃料上部以上(約5m)に浮き上がったことを確認した。

なお、燃料上部の高さは、約4.8mである。

① 通常時間より長めに空気置換を実施したことで、浄化フィルタ及び水中ホース内が空気で満たされ、浄化フィルタが使用済燃料上部以上に浮き上がり、燃料上部へ移動した。

② 浄化フィルタの浮き上がりに伴い、水中ホースの一部が水面に出たことによって、ホースの浮力が失われたことや、ホース内に残っていた水が浄化フィルタ側に移動し、燃料上へ沈んだ。
