# 廃止措置等に向けた進捗状況：使用済み燃料プールからの燃料取り出し作業

**至近の目標** 1～3号機使用済み燃料プール内の燃料の取り出し開始

# 廃止措置等に向けた進捗状況：循環冷却と滞留水処理ライン等の作業

# 廃止措置等に向けた進捗状況：敷地内の環境改善等の作業

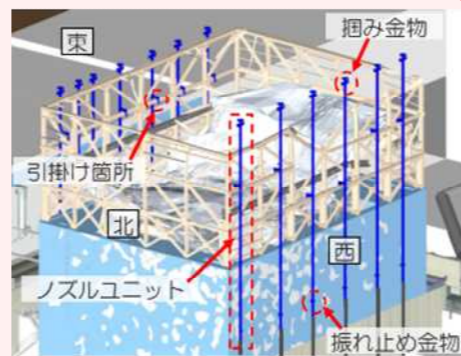
2015/10/5に全ての屋根パネルの取り外し完了。ダストの飛散抑制対策である散水設備の設置作業を2016/2/4より実施中。

散水設備イメージ

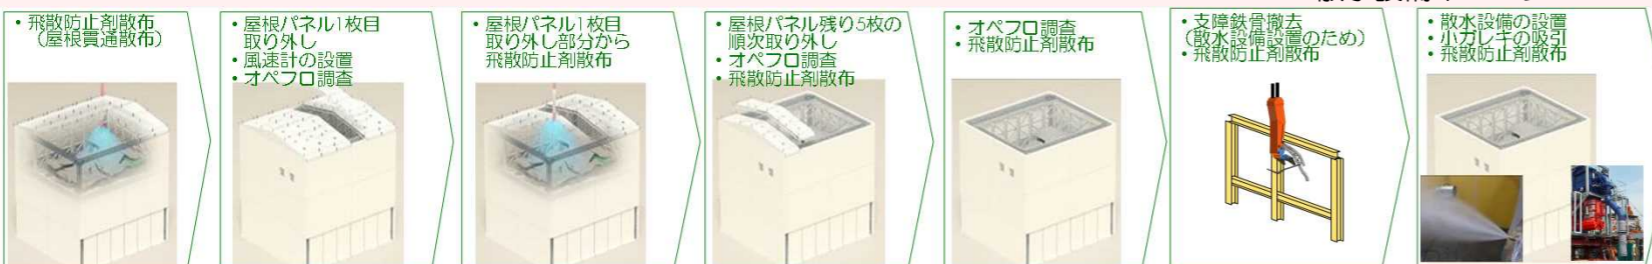
このプランの実施に向け、放射性物質の飛散抑制対策を徹底した上で、建屋カバーを解体し、オペレーティングフロア上部のガレキ撤去を実施する予定。

建屋カバー解体の流れ（至近の工程）

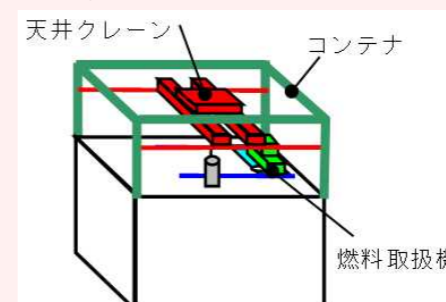
プール燃料と燃料デブリの取り出し用コンテナを共用するプラン①とプール燃料取り出し用カバーを個別に設置するプラン②を継続検討中。

プラン①イメージ図

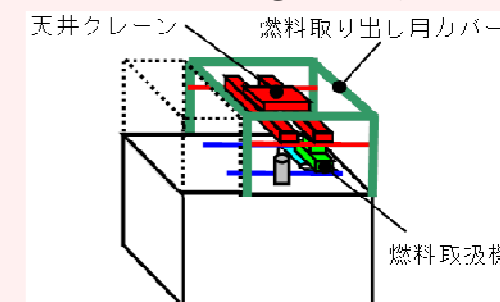
プラン②イメージ図

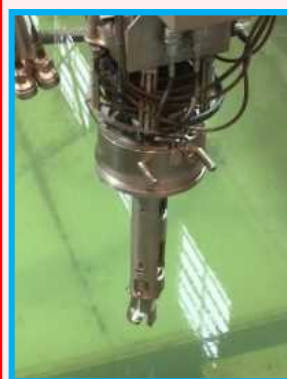
安全・着実に燃料取り出しを進めるために、現場に設置する燃料取扱設備を用いて、工場にて遠隔操作訓練を実施（2015年2月～12月）。

燃料把持機（マスト）

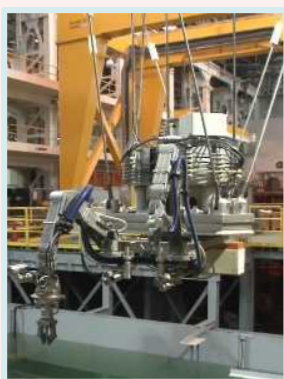
マニピュレータ

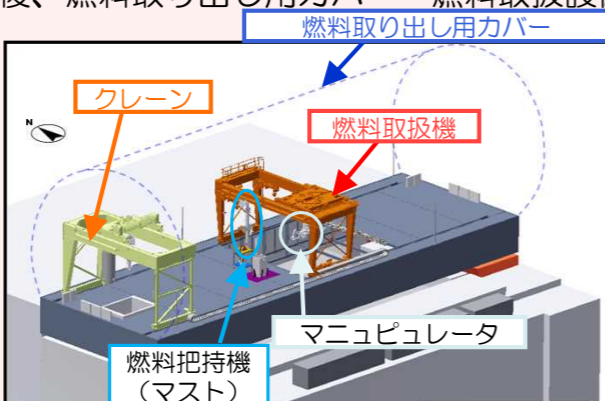
カバー内部燃料取扱設備 全体イメージ

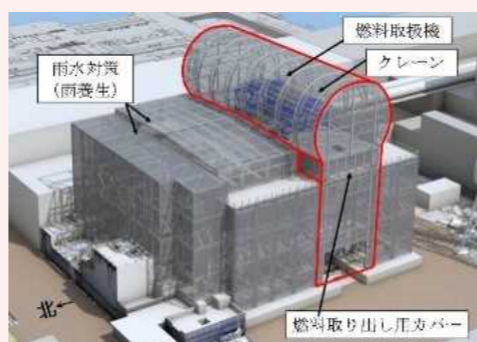
線量低減対策実施後、燃料取り出し用カバー・燃料取扱設備を設置する。

燃料取り出し用カバーイメージ

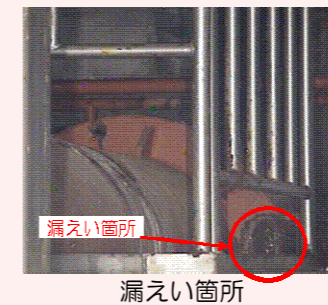
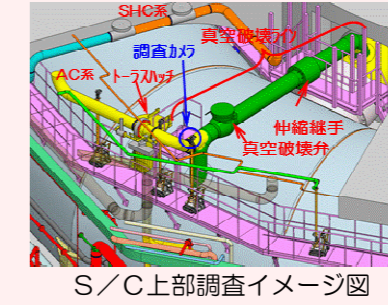
1号機S/C上部の漏えい箇所を2014/5/27より調査し、上部にある配管の内1本の伸縮継手カバーより漏えいを確認。他の箇所からの漏えいは確認されず。  
 今後、格納容器の止水・補修に向けて、具体的な方法を検討していく。

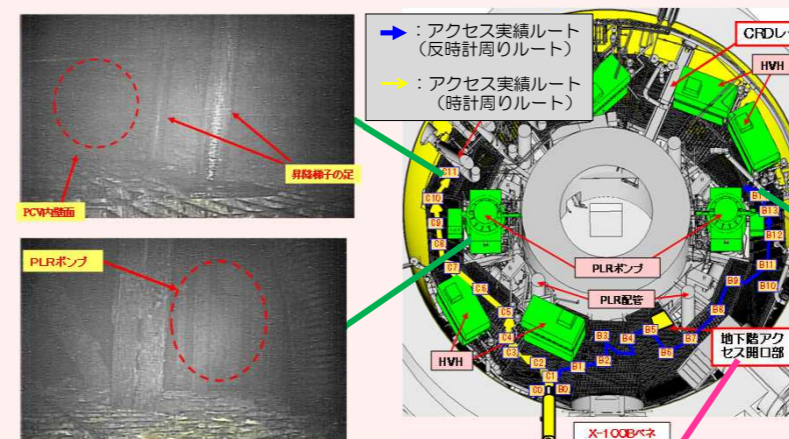
- 1号機X-100Bペネから装置を投入し、時計回りと反時計回りに調査を行う。

- 狭隘なアクセス口(内径φ100mm)から格納容器内へ進入し、グレーチング上を安定走行可能な形状変形機構を有するクローラ型装置を用いて、2015/4/10~20に現場での実証を実施。格納容器1階内部の映像、空間線量等の情報を取得。
- 2015年4月の調査で得られた成果や、その後の追加情報などをもとに、実施可能性を高める方法として、1階グレーチング上を走行し、調査対象部上部からカメラや線量計等を降下させて調査する方式で格納容器地下階の調査を実施する計画

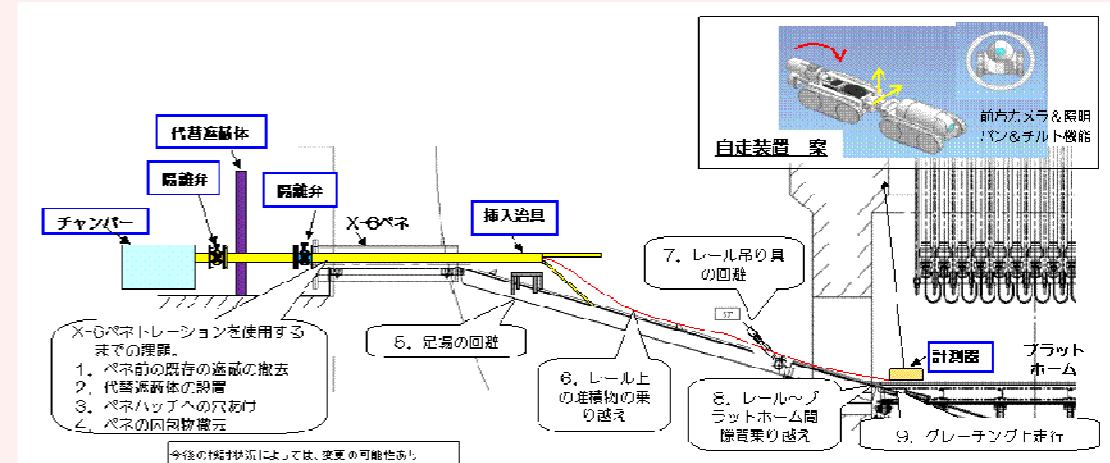
- 2013/8に実施したCRDレール状況調査で確認された課題を踏まえ、調査工法および装置設計を進めている。
- X-6ペネ前に設置された遮へいブロックの一部が撤去できないことから小型重機を使用した撤去方法を計画。2015/9/28より撤去作業を再開し、10/1に今後の調査の支障となるブロックの撤去完了。
- 内部調査開始のためには、X-6ペネ前の床表面線量を概ね100mSv/hまで低減する必要があるが、除染作業（溶出物除去、スチーム除染、化学除染、表面研削）により目標線量まで線量低減できなかったため、ダスト対策等含め線量低減工法について改めて検討を行う。
- 内部調査は除染状況に応じて実施する。

格納容器内調査の課題および装置構成（計画案）

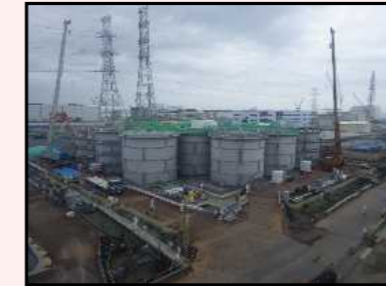
- フランジタンクのリプレースに向け、H1東/H2エリアにて2015年5月よりフランジタンクの解体に着手し、H1東エリアのフランジタンク(全12基)の解体が2015年10月に、H2エリアのフランジタンク(全28基)の解体が2016年3月に完了。H4エリアのフランジタンク解体を実施中。

H1東エリア解体開始時の様子

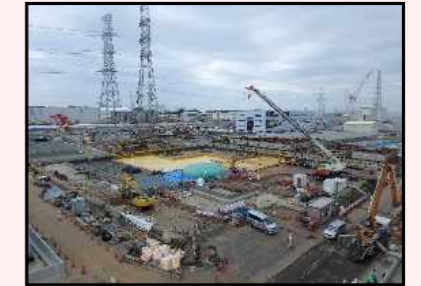
H1東エリア解体後の様子

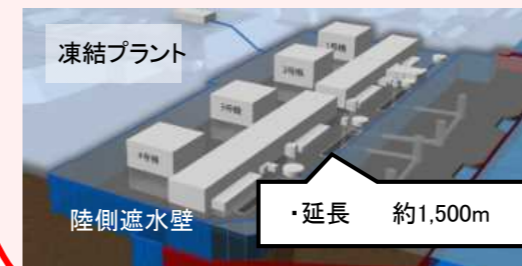
建屋への地下水流入を抑制するため、建屋を囲む陸側遮水壁の設置を計画。2014/6/2から凍結管の設置工事を実施し、2016/2に凍結設備の工事完了。2016/3より凍結を開始。

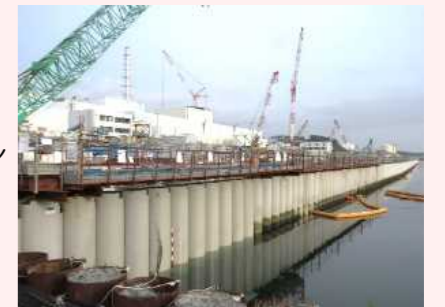
2015/9/22に鋼管矢板の打設が完了した後、引き続き、鋼管矢板の継手処理を行い、2015/10/26に海側遮水壁の継手処理を完了。これにより、海側遮水壁の閉合作業が終わり、汚染水対策が大きく前進した。

海側遮水壁 鋼管矢板打設完了状況
