# 高温焼却炉建屋滞留水水位の 運転上の制限の逸脱について

2016年4月28日

TEPCO

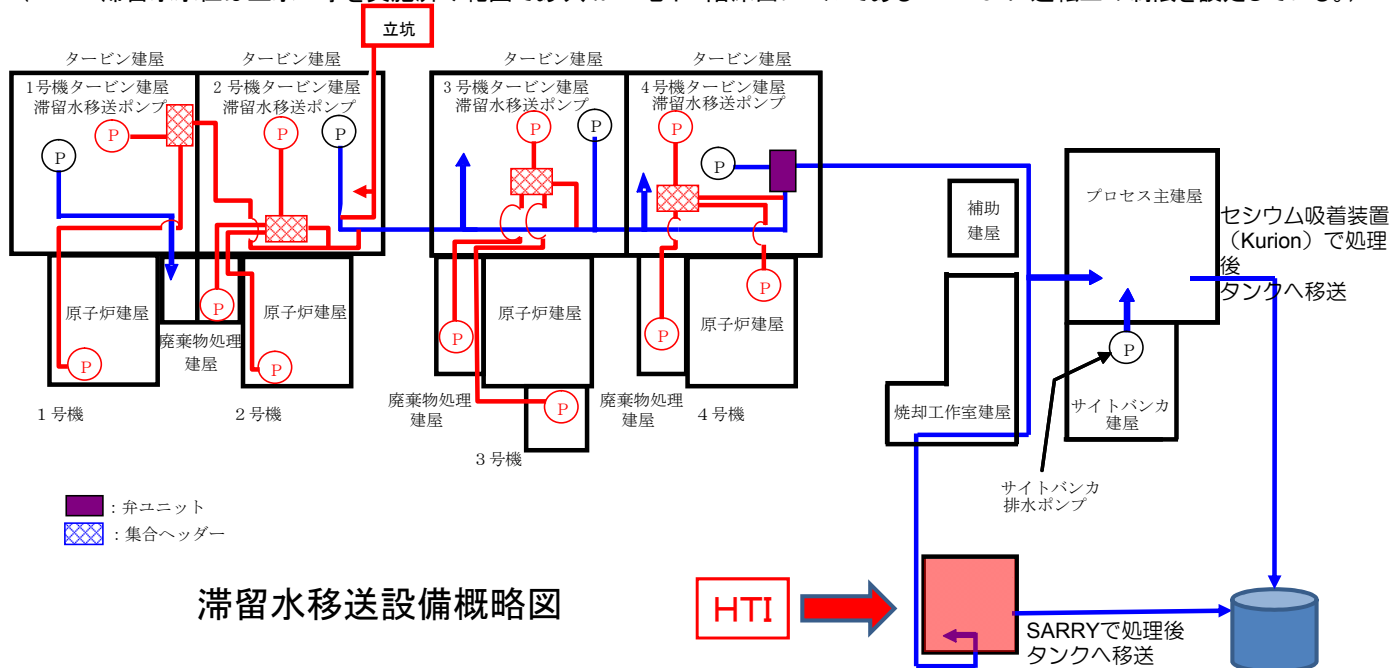
- ・4月7日15時頃に、滞留水移送設備による高温焼却炉建屋（以下HTI）への移送を開始した。
- ・4月7日は第二セシウム吸着装置（以下SARRY）が点検による停止中であったため、HTI滞留水水位が上昇し、翌日4月8日7時の建屋水位の定時データ採取時に、HTI滞留水水位の運転上の制限であるT. P. 2754(\*1)を超過したT. P. 2861に達していることが確認された。
- ・4月8日7時00分時点ではHTI滞留水水位より周辺サブドレン水位の方が3909mm高い水位差が確保されており、HTIからの高濃度汚染水の流出はなかったものと判断した。

(\*1 HTI滞留水水位は止水工事を実施済み範囲であり、かつ地下1階床面レベルであるT.P.2754に運転上の制限を設定している。)

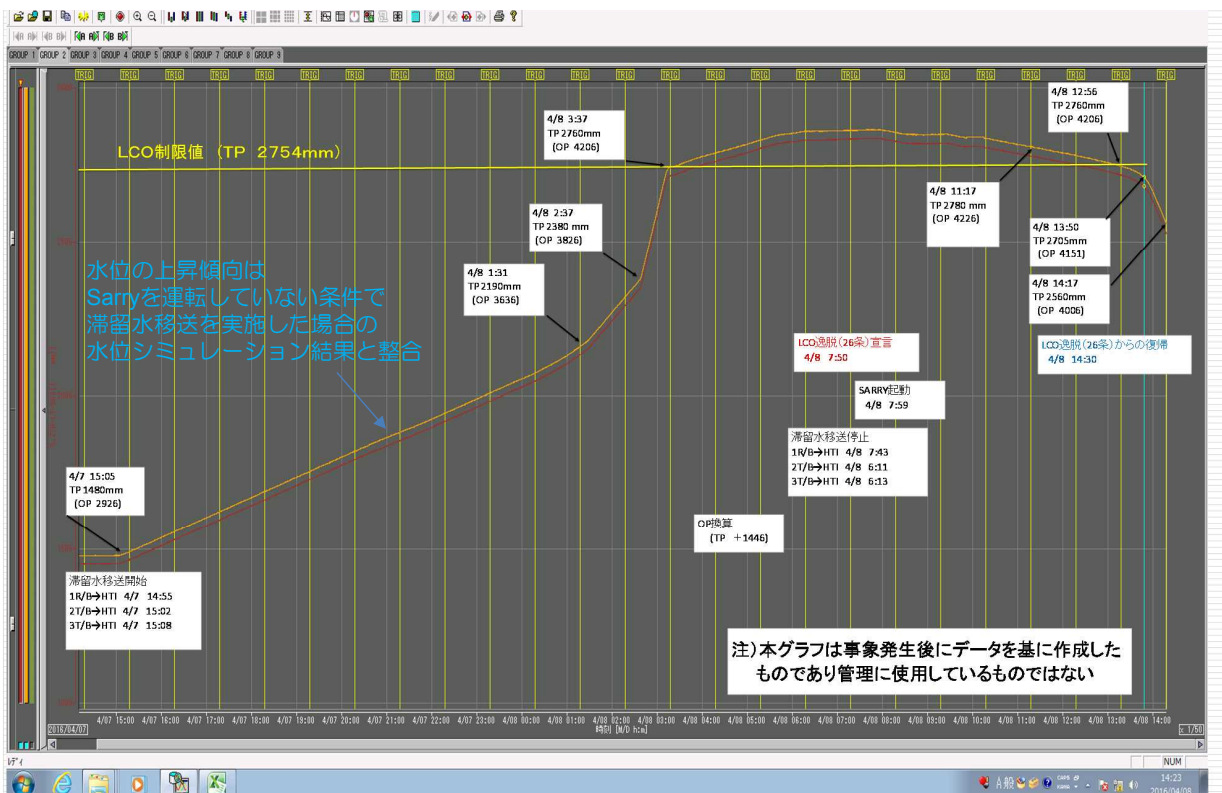
## 3. HTI滞留水水位トレンドグラフ

- HTI滞留水水位の上昇傾向は、SARRYを運転していない条件で滞留水移送を実施した場合の予測と一致する。

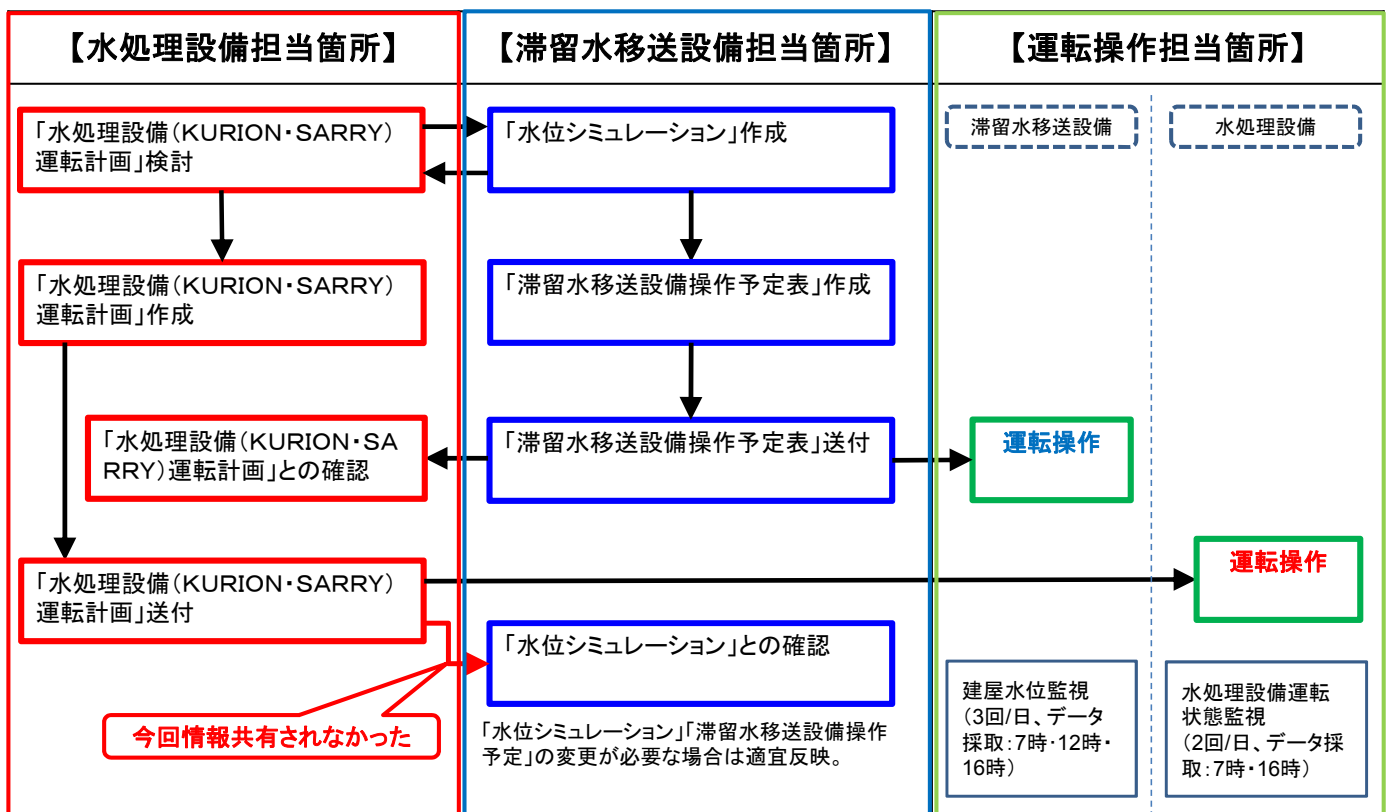
## 【参考】滞留水移送設備・水処理設備の運転操作業務フロー

滞留水移送設備・水処理設備の運転操作を実施するための業務分担フローを以下に示す。

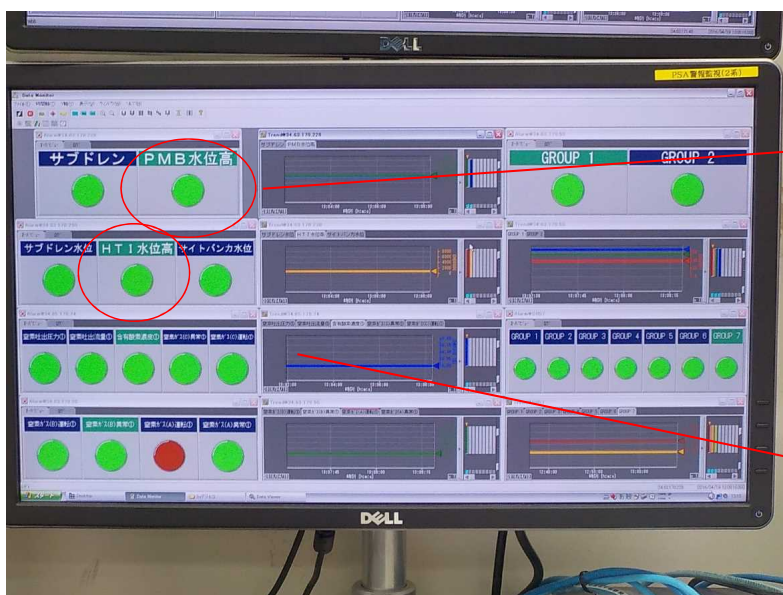
監視画面全景

暫定対策として、PMB・HTI水位計に警報を設置し、免震棟監視画面において水位高警報発生を運転操作担当箇所が監視できるようにした。

今後、トレンド監視が出来る機能を追加する。
