福島第一原子力発電所敷地内の 線量低減の進捗状況について

2016年4月28日

東京電力ホールディングス株式会社

3-1. 免震重要棟・多核種除去装置周辺(北側エリア)の線量低減

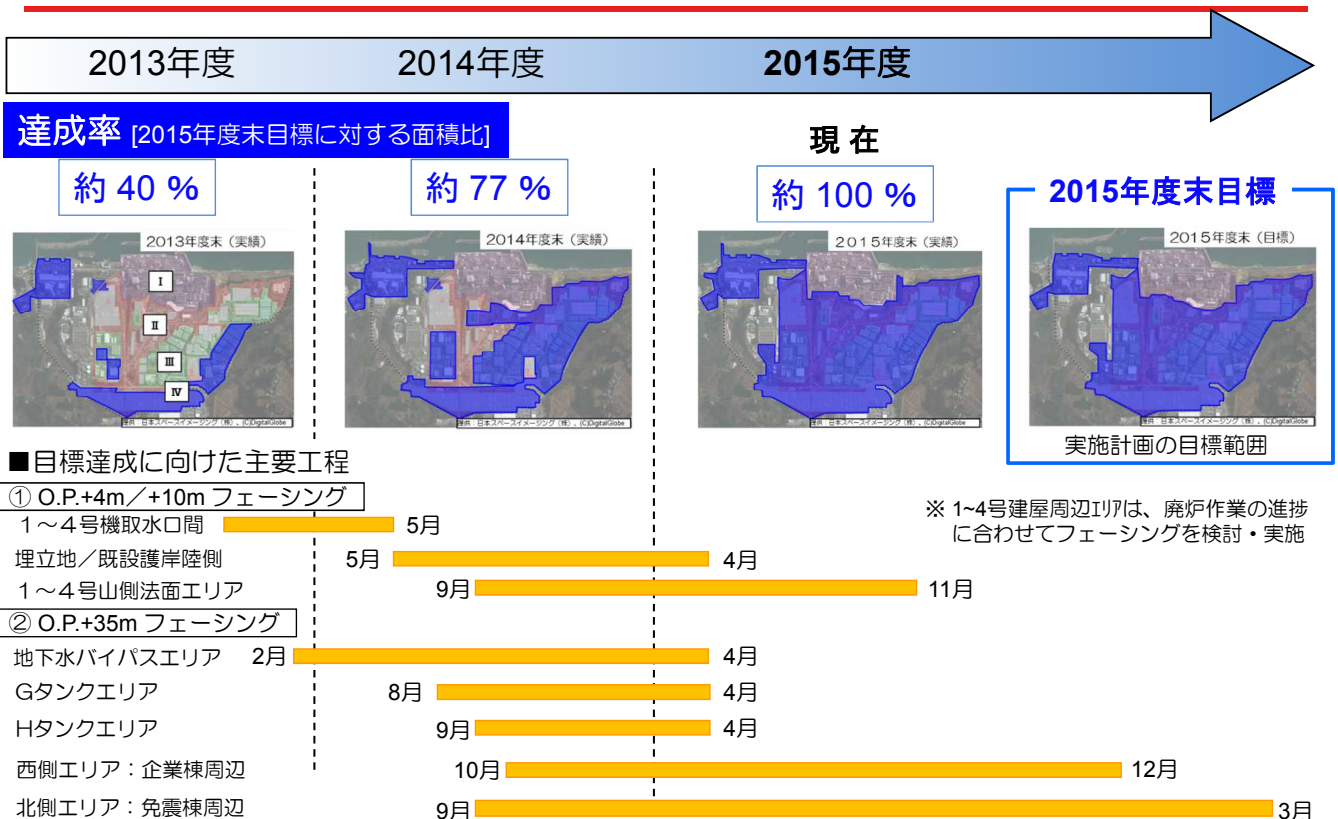
4. 線量低減エリアの拡大実績

■ : 目標線量率 (5 μSv/h) を確認したエリア (胸元または地表面で確認)

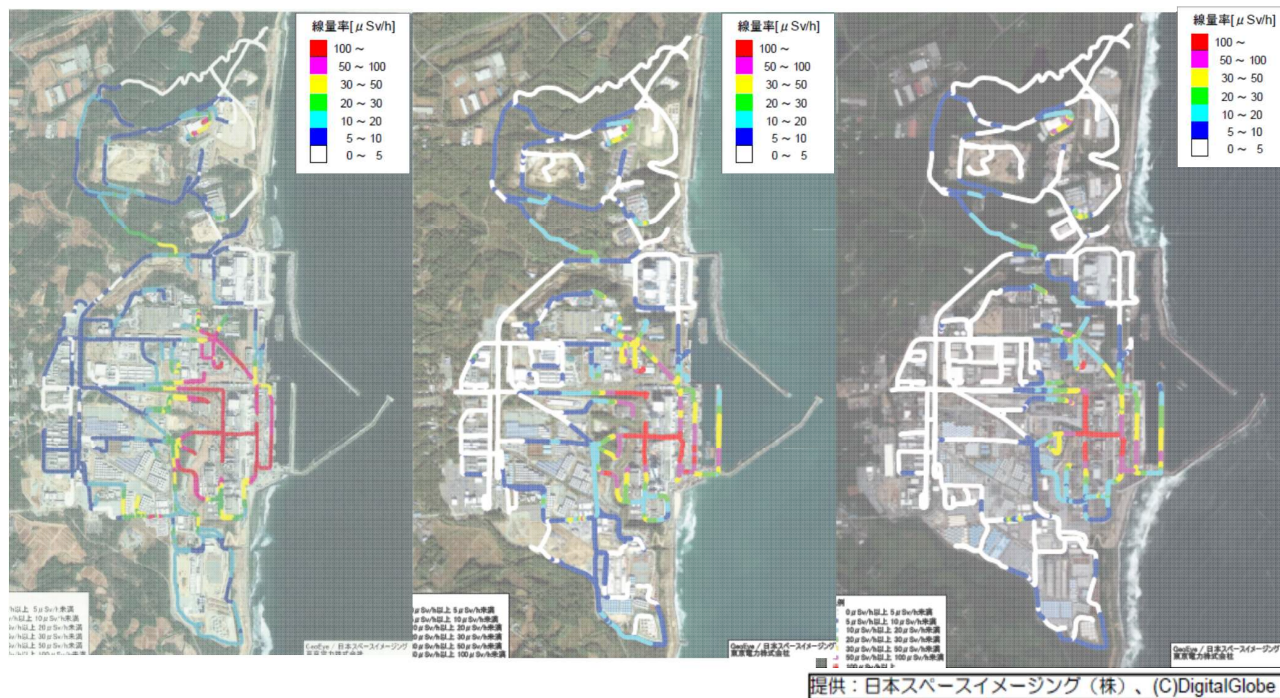
【参考③】福島第一原子力発電所構内主要道路の線量状況 — 構内道路の走行サーベイ結果 —

構内主要道路の線量率分布は、年々、低線量側にシフトしている。
