発電所内のモニタリング状況等について

2016年4月28日

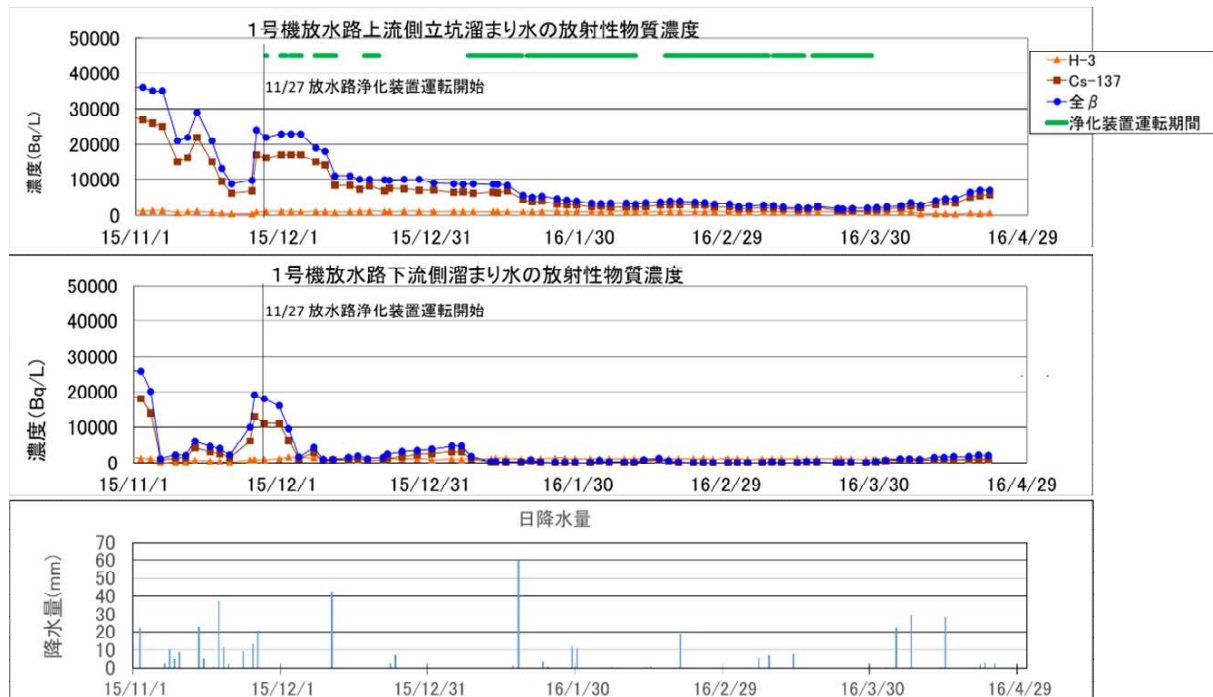
1号機放水路浄化装置による浄化の状況

- 1号機放水路の浄化装置は、3月29日9時までには25860m³の溜まり水を処理。浄化により濃度が低下したことから、3月29日より運転を一時休止中。
- 休止後に若干濃度が上昇。過去の濃度上昇に比べて上昇は緩やかであり、新たな流入があるのかは不明であるが、傾向を監視し、対応を検討する。

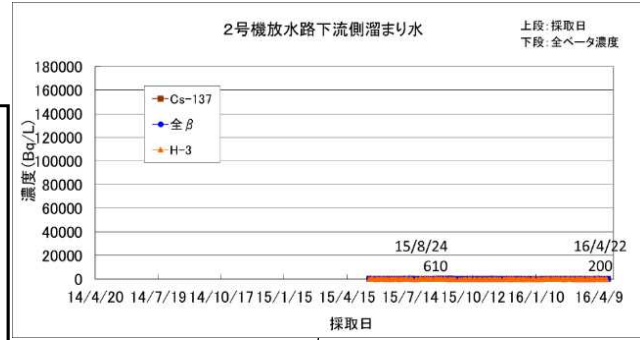
2号機放水路サンプリング結果

- 2号機放水路上流側立坑の溜まり水の全ベータ濃度は、横這い状態で推移。昨年5月のような急上昇はみられていない。
- 下流側（放水口）の濃度も低濃度で、上昇は見られない。

2号機上流側立坑南側流入水
(3号T/Bビルドゥイ
・T/B東側地表)
調査日：15/5/19
Cs134：1,500
Cs137：5,700
全β：7,700
H3：ND(110)
(単位：Bq/L)

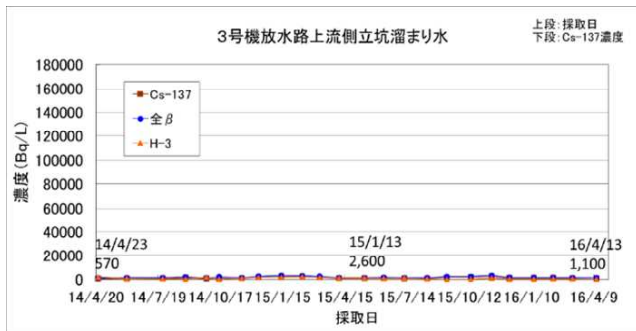
3号機放水路サンプリング結果

- 3号機放水路上流側立坑溜まり水のセシウム濃度は、降雨により若干の上下はあるものの、1,000～2,000Bq/L程度で推移。
- 引き続きモニタリングを継続する。

3号機上流側立坑流入水
(3号S/Bビルドゥイ・T/B東側地表)
調査日：14/6/12
Cs134：1,400
Cs137：4,100
全β：4,800
H3：ND(9.4)
(単位：Bq/L)

3号機下流側立坑流入水
(4号T/B建屋周辺雨水)
調査日：14/6/12
Cs134：1,000
Cs137：2,800
全β：3,900
H3：13
(単位：Bq/L)
