# 陸側遮水壁の状況（第二段階）

2017年1月26日

## 東京電力ホールディングス株式会社

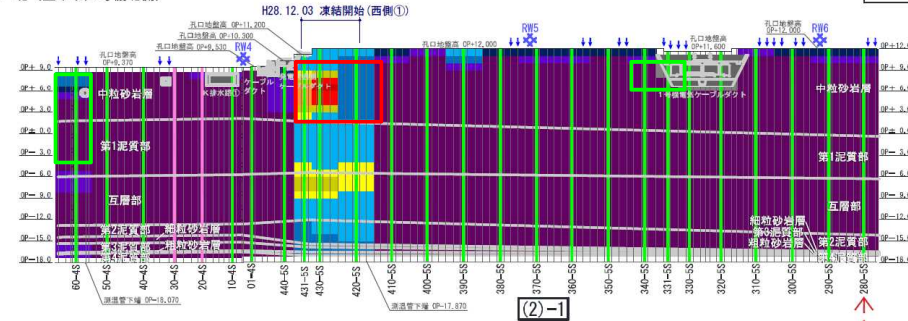
## 2-2 地中温度分布図 (1・2号機西側)

(2) 1, 2号機山側 (西側から望む)

(温度は1/24 7:00時点のデータ)

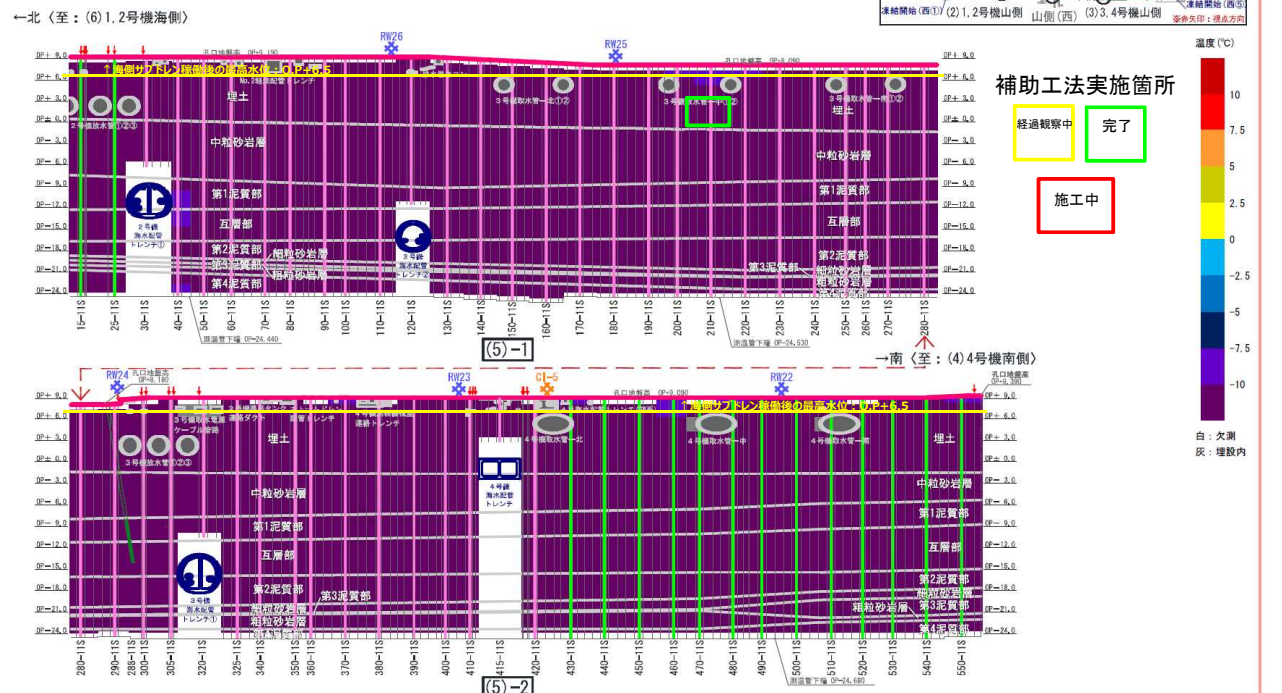
## 2-5 地中温度分布図 (3・4号機東側)

(5) 3, 4号機海側 (西側：内側から望む)

(温度は1/24 7:00時点のデータ)

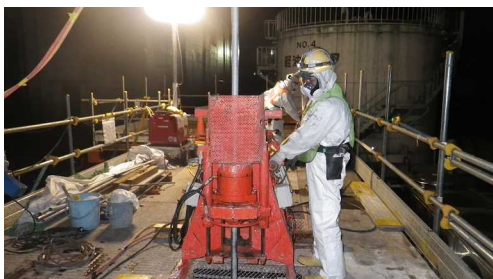
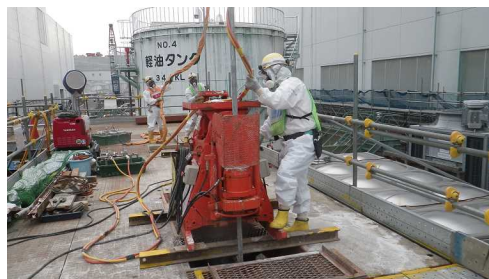
3-1 12/3凍結開始箇所の凍結促進について

12/3凍結開始箇所において凍結を促進させるため、1ヶ月後の予測温度が0°Cを下回らないと予測される範囲に対して補助工法(薬液注入)を実施していく。

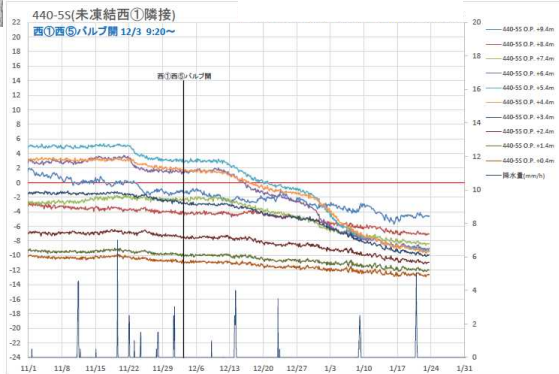
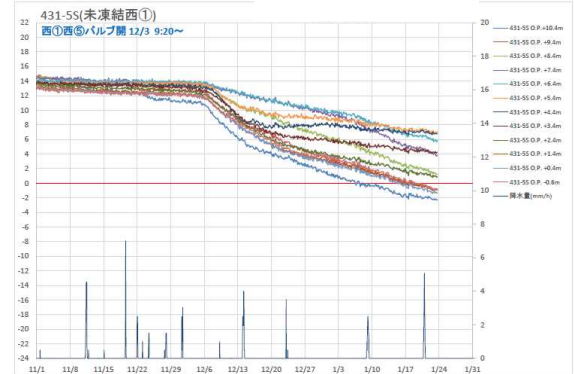
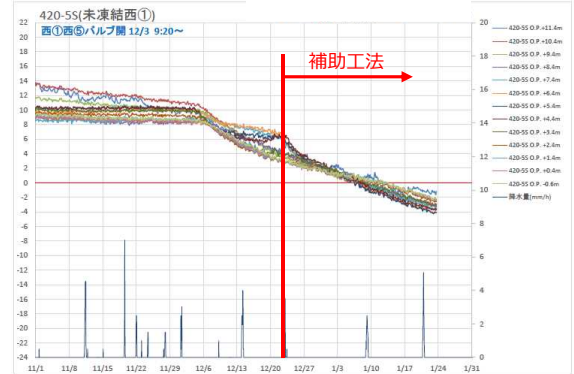
### 3-4 山側補助工法 温度低下状況 (12/3凍結開始 西①関連)

【440-5S】: 0℃を下回る。

【431-5S】: 補助工法着手予定  
温度は比較的順調に低下

【430-5S】: 補助工法着手予定

【420-5S】: 0℃を下回る。

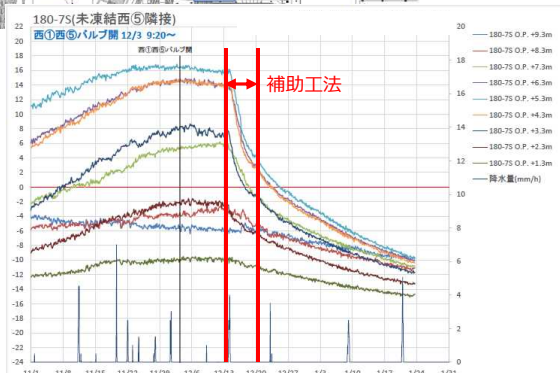
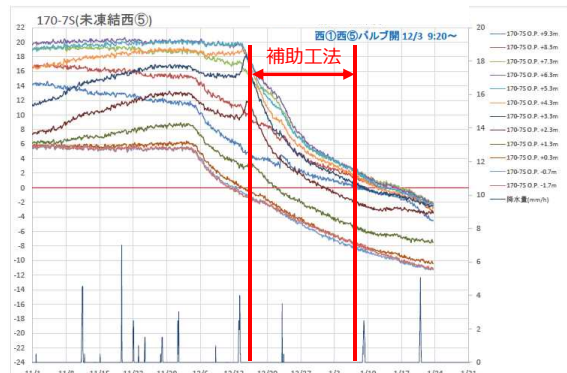
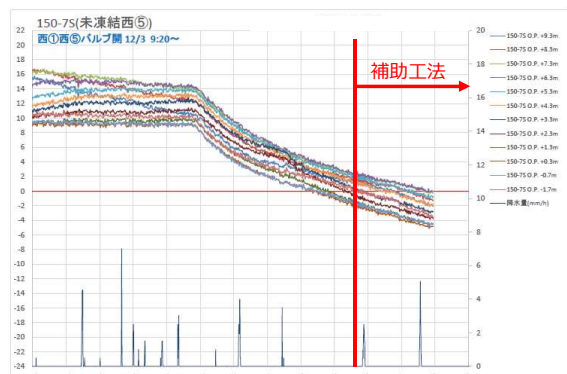
### 3-5 山側補助工法 温度低下状況 (12/3凍結開始 西⑤関連)

【180-7S】: 0℃を下回る。

【170-7S】: 0℃を下回る。

【160-7S】: 補助工法施工中  
温度は低下傾向

【150-7S】: 0℃を下回る。

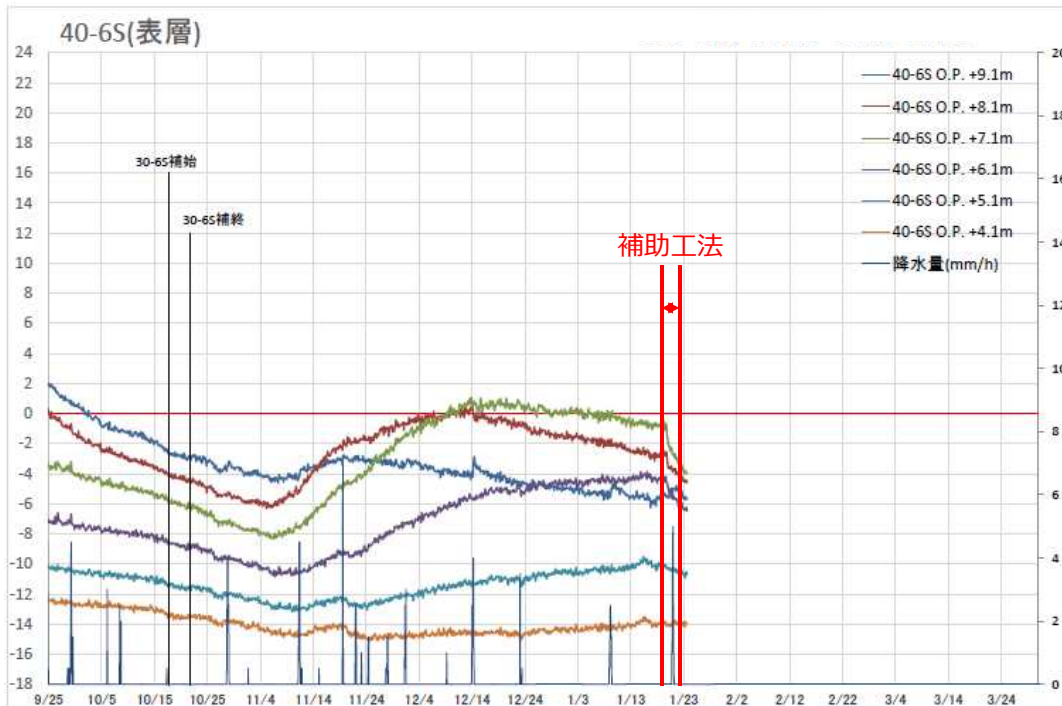
### 3-5 山側補助工法 温度低下状況 (6BLK)

[40-6S] : 0℃付近から低下

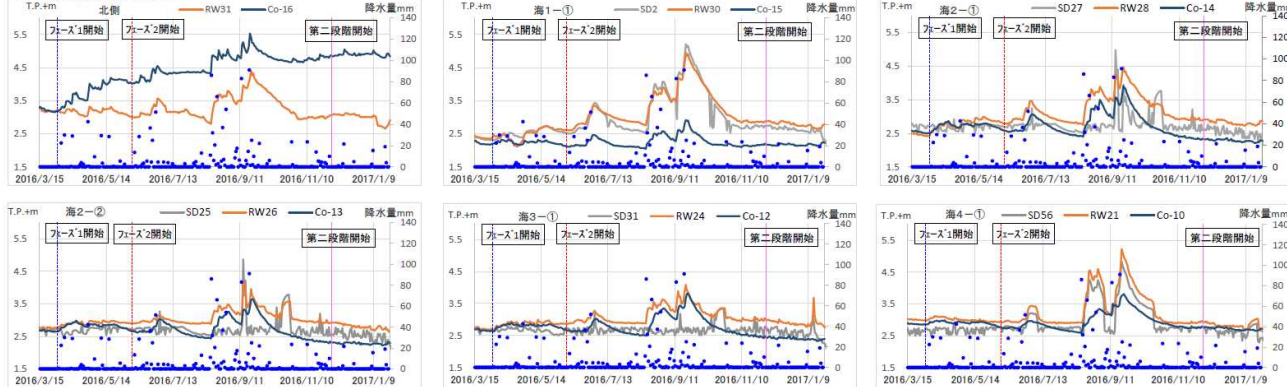
2. 陸側遮水壁内外水

地下水位は1/24 12:00時点のデータ

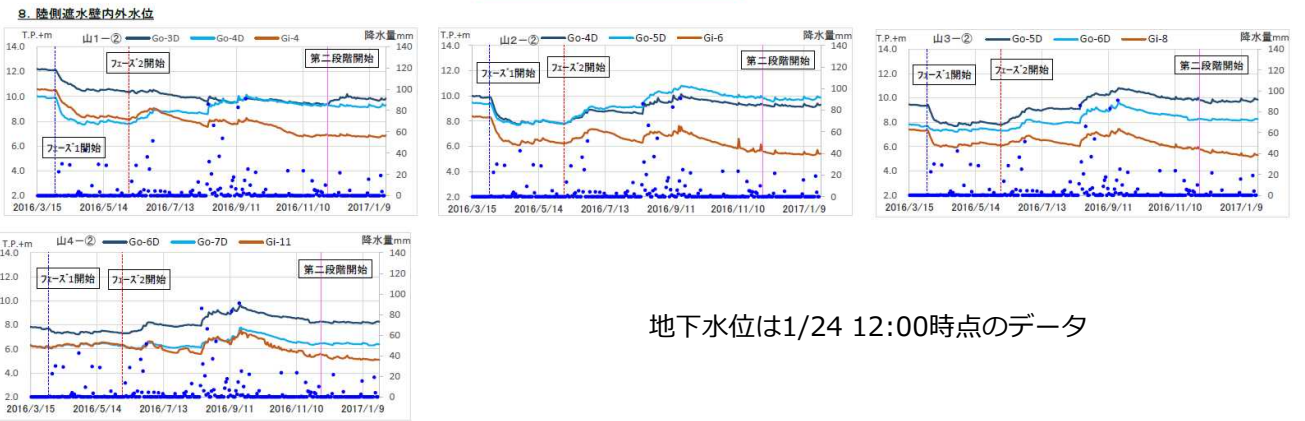
# 4-4 地下水位・水頭状況（互層、細粒・粗粒砂岩層水頭②） 山側

陸側遮水壁運用初期における監視項目(第二段階 山側 互層・細粒・粗粒砂岩水頭)

地下水位は1/24 12:00時点のデータ

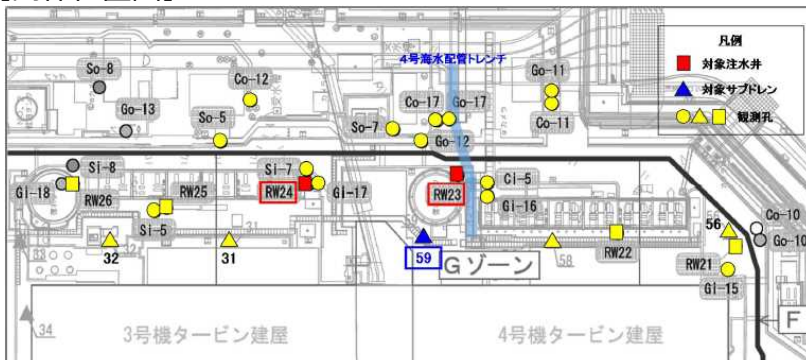
## 【関係位置図】

注水によって対象サブドレン水位が上昇開始するまでの時間、及びその上昇量を確認すること。

- 1/11 09:34 サブドレン中継タンクNo.5系統停止
- 13:02 サブドレンNo.31停止
- 1/13 15:13 注水開始 (RW23,24 : 注水量10L/min)
- 1/15 05:08 注水停止

- ・試験時間 : 約38時間
- ・注水量 (総量) : 約46m<sup>3</sup>
- ・注水効果 : 約16cm (SD59)
- ・その他 : 試験期間中の4m盤汲み上げ量および建屋流入量等に異常なし。測温管にも異常な温度上昇は確認されていない。

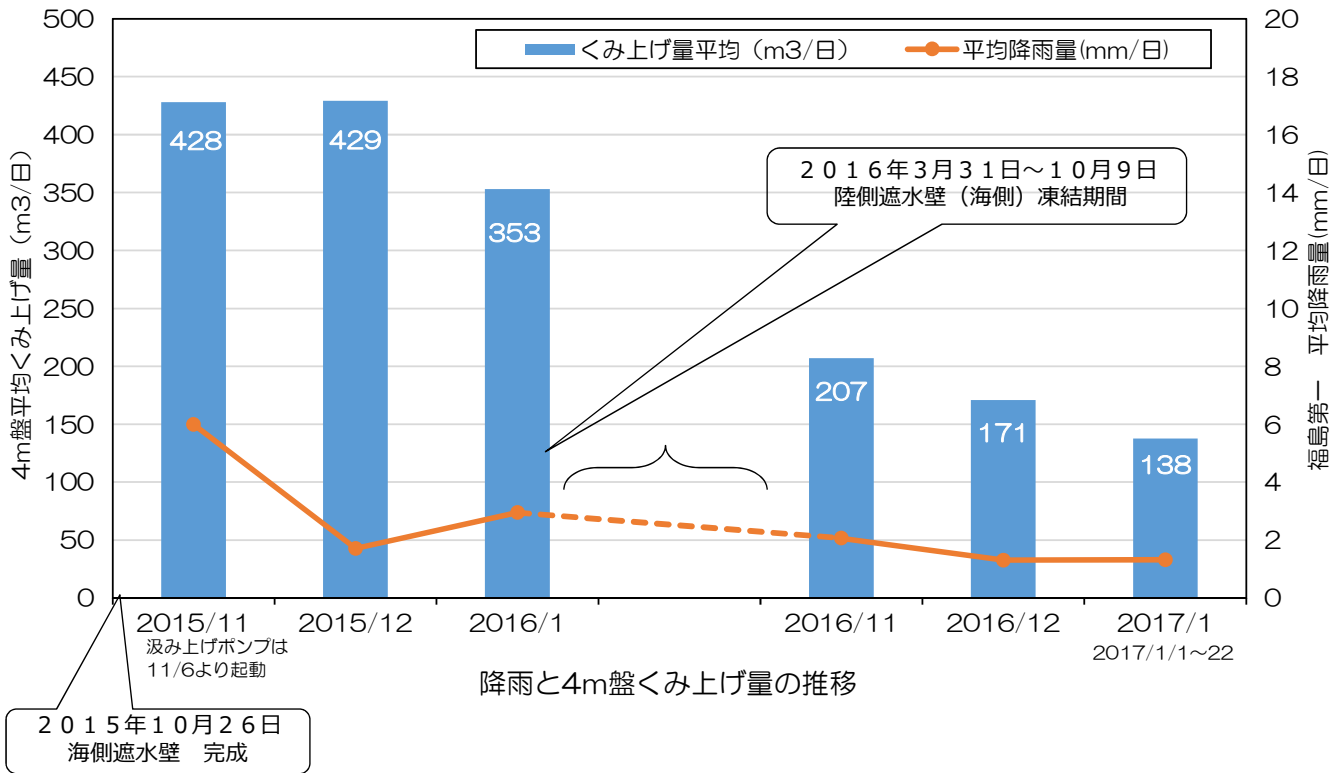
4 m盤の汲み上げ量は、凍結前は約400 m<sup>3</sup>/日程度だったが、直近では140 m<sup>3</sup>/日程度に低下してきている。（1月19日にこれまでで最小の107 m<sup>3</sup>/日を記録。）
