H8タンクエリア RO濃縮水移送ポンプ周り汚染水の滴下事象について

2017年1月26日

東京電力ホールディングス株式会社

- 発見日時：平成28年12月29日（木）①9:25 ②14:20
- 発生場所：H8タンクエリア RO濃縮水移送ポンプ周り
 - ①B系ポンプ出口ラインドレン弁閉止プラグ
 - ②A系ポンプまわり（出入口弁近傍）

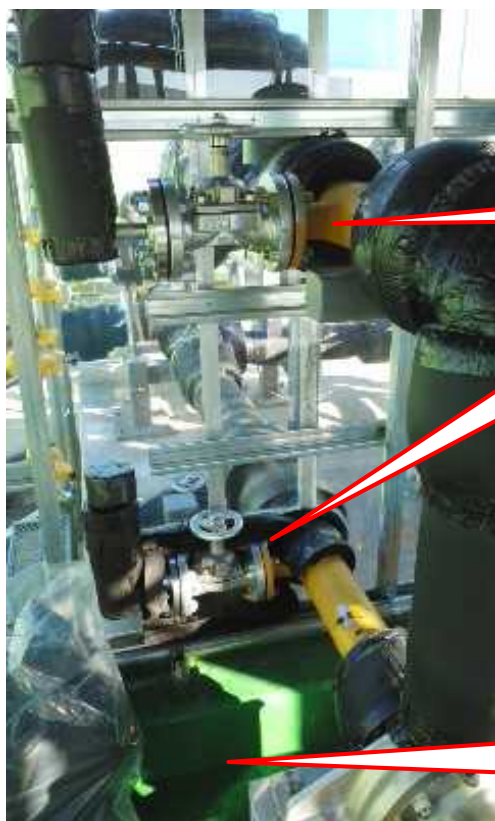
16:24 近傍の配管保温を取外したが、漏えい箇所確認出来ず。ポンプ隔離。

保温取外
12/29 漏えい確認
できず

②保温取外部（フランジ部）のビニール養生を実施、パトロール継続実施（漏えい発生なし）
→ 1/12ポンプを起動して出口計装元弁フランジ部よりのにじみを確認。今後、当該ポンプ点検に
合わせてガスケットの交換等を実施していく計画。

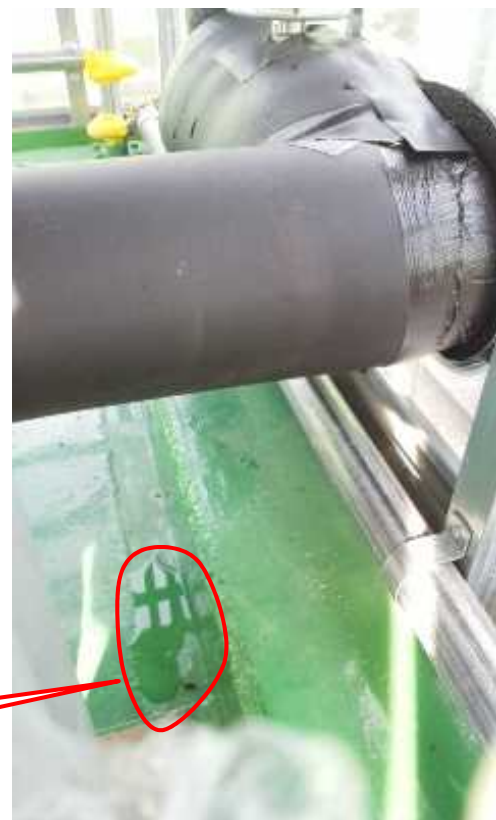
14:20頃 配管に水滴、下部に水溜まり発見

ポンプハウス内のRO濃縮水移送ポンプ（A系付近）
水溜まり（堰内）2cm×5cm×1mm

（線量測定結果 $\gamma+\beta$:35 μ Sv/h → 雨水と断定できず）

水溜まり
2cm × 5cm × 1mm

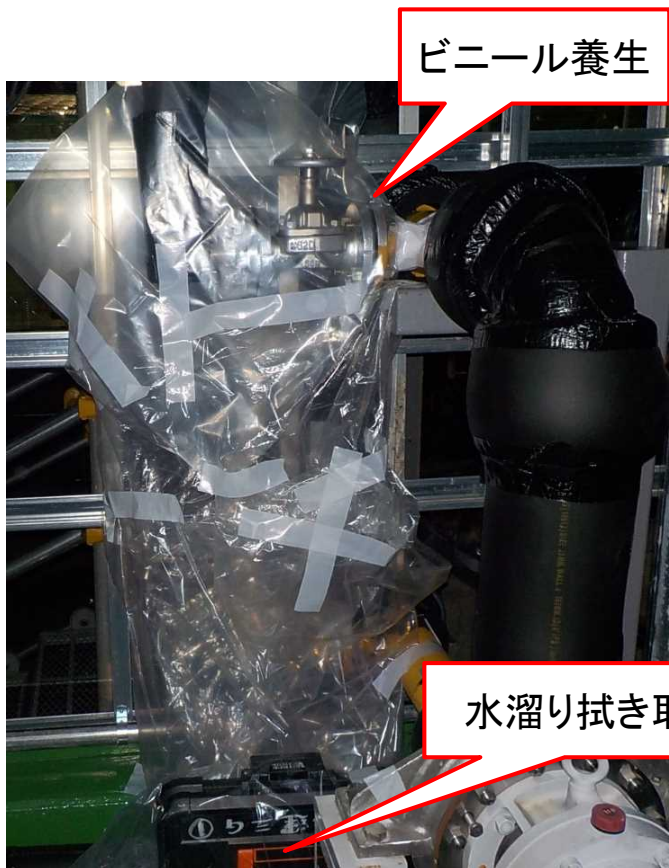
ビニール養生

水溜り拭き取り
