# 福島第一原子力発電所 1号機 建屋カバー解体工事の進捗状況について

2017年1月26日

## 東京電力ホールディングス株式会社

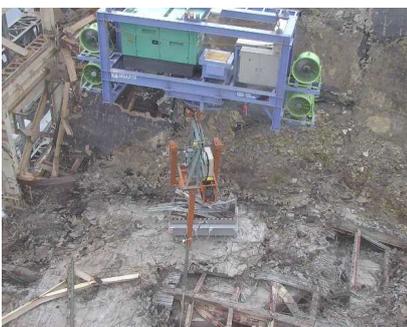
オペフロ調査状況  
(2016年12月撮影)

- 2016年9月より、壁パネル取り外し作業に並行して、オペレーティングフロア上のガレキ状況等の調査（以下、オペフロ調査とする）を実施中
- その間、作業に伴うダストモニタの警報発報なし、モニタリングポストの有意な変動なし

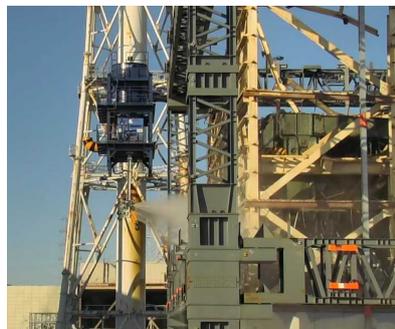
飛散防止剤散布状況  
(2017年1月撮影)

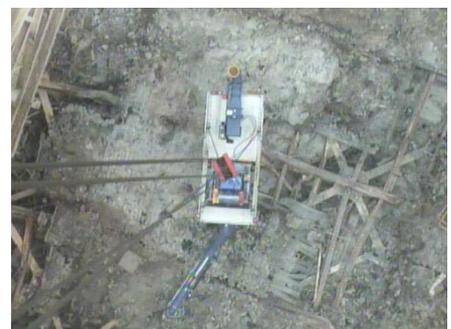
小がれき吸引状況  
(2017年1月撮影)

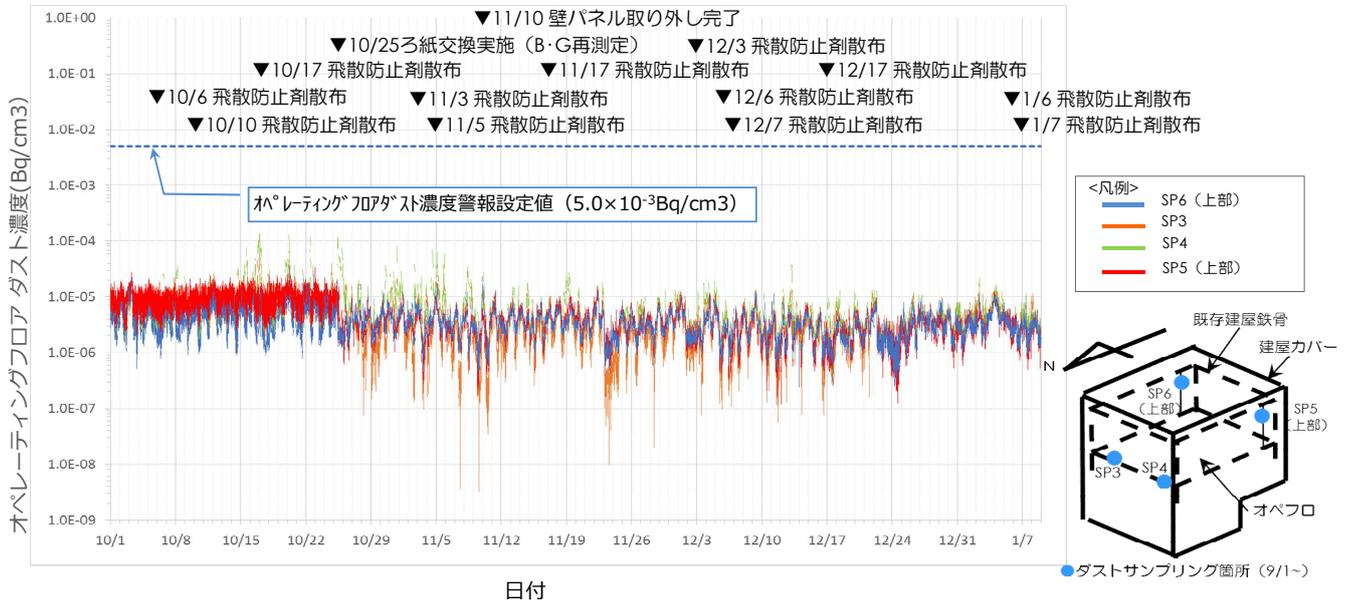
- オペレーティングフロアの各測定箇所における、2016年10月1日～2017年1月8日までの「空气中的放射性物質濃度」を以下のグラフに示す
- 9月1日に一部のサンプリングポイントの位置を変更（SP5,SP6）
- 各作業における空气中的放射性物質濃度
  - オペレーティングフロアダスト濃度警報設定値※（ $5.0 \times 10^{-3} \text{Bq/cm}^3$ ）に比べ低い値で推移した

※ 敷地境界モニタリングポスト近傍のダストモニタ警報値より設定した公衆被ばくに影響を与えないように設定した値

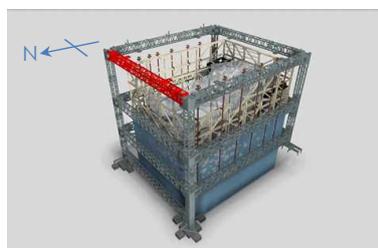
①上段梁取り外し

■ 壁パネル取り外し後、建屋カバの柱・梁を取り外し、取り外した柱・梁の改造※をした上、建屋カバ中段梁に防風シート等を取付

※現状、建屋カバの中段梁は、オペフロ床面から3m程度高く、ガレキ撤去作業に支障をきたすため、一度取り外し、オペフロレベル付近まで中段梁を下げる改造をする。その際に、防風シート等を中段梁に取付

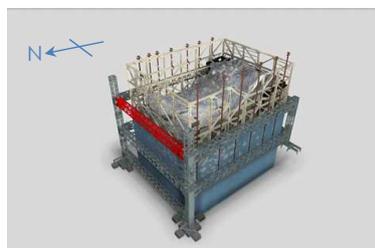
②中段梁取り外し

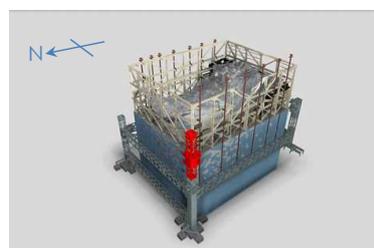
③柱取り外し

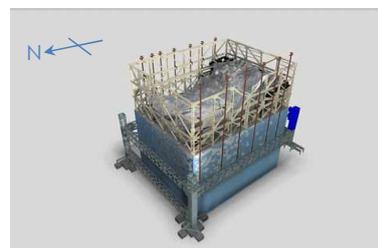
④柱設置 (改造後)

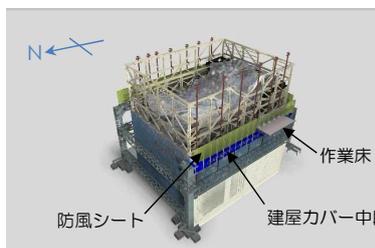
⑤中段梁設置 (改造後)・防風シート等取付

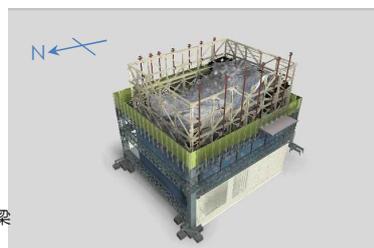
⑥柱・梁改造、防風シート等取付完了
