港湾の海底土被覆等の状況 魚介類対策実施状況

2017年1月 26日

東京電力ホールディングス株式会社

1. 港湾の状況（港湾内海底土被覆工事の完了）

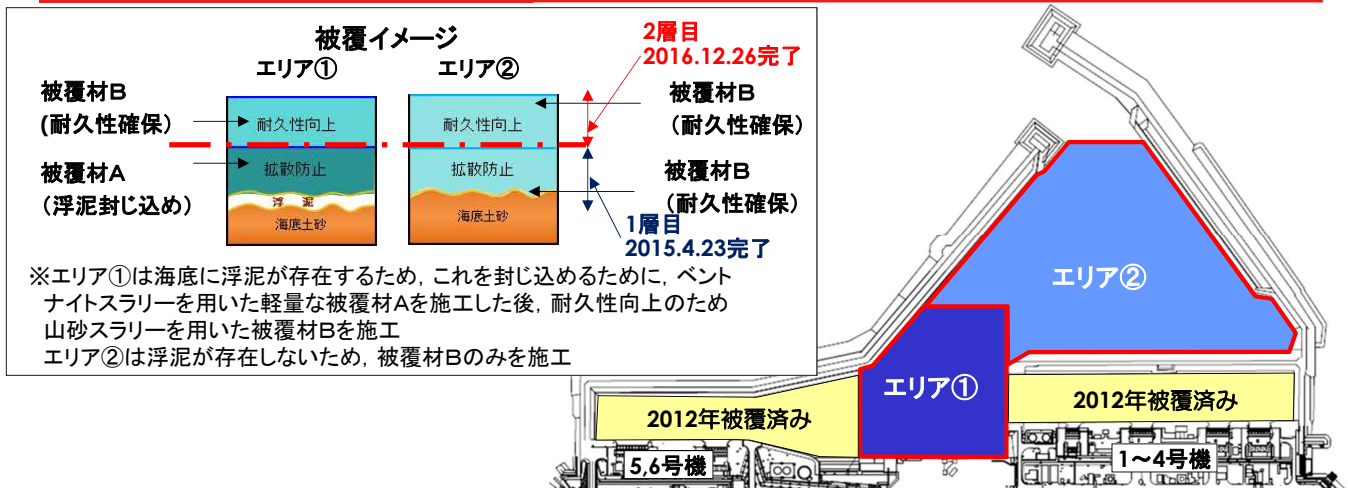
施工エリア	施工面積 (m ²)	耐久性向上: 2層目				(参考 拡散防止: 1層目)		
		打設量 (m ³)	開始日	完了日	打設量 (m ³)	開始日	完了日	
エリア①	50,900	21,200	2015.06.23	2015.12.21	10,700	2014.07.17	2014.10.03	
エリア②	129,700	48,600	2016.03.21	2016.12.26	21,800	2014.12.14	2015.04.23	
合計	180,600	69,800	2015.06.23	2016.12.26	32,500	2014.07.17	2015.04.23

<参考> 取水口前面における被覆実績（海底土被覆工事(その1)で実施済み）
 (1~4号機側) 被覆面積: 約34,000m², 施工期間: 2012.3.14~5.11
 (5,6号機側) 被覆面積: 約38,600m², 施工期間: 2012.5.16~7.05
 ※取水路開渠は浮泥が存在したため、ベントナイトスラリーを用いた被覆材を使用し、2層被覆した

※ 2層目打設量は暫定値であり
今後変更となる場合がある

- 北防波堤は施工時の魚類の移動を防ぐため、現状の魚類移動防止網を設置した状態で根固石の被覆を実施済。
- 南防波堤は透過防止工欠損箇所の石材補充が完了、施工時の魚類の移動を防ぐための魚類移動防止網設置、根固石の被覆を実施済。
- 東波除堤開渠側（南北方向、東西方向）の魚類移動防止網の追加設置を実施済み。東波除堤前面の魚類移動防止網は、2017年1月に実施予定。

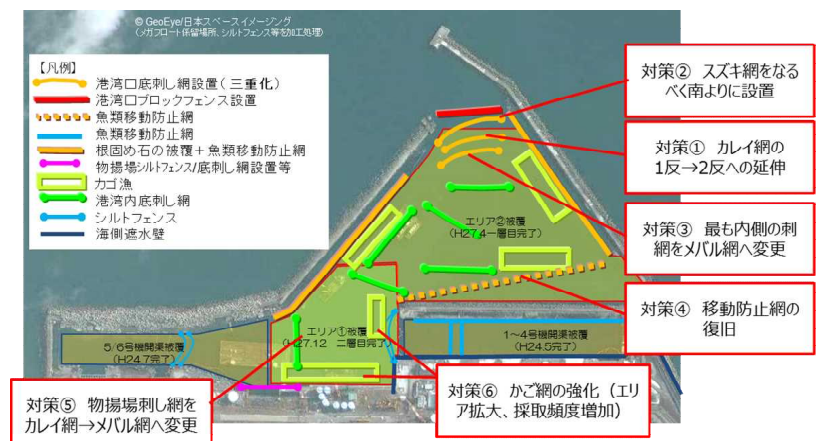
3 - 1. 港湾魚類対策の追加対策（至近の状況）

○港湾口刺し網の強化

対策①：内網①カレイ網（4.5寸）1反→2反に延伸 10月17日より実施中

対策②：スズキ網を南防波堤寄りに設置 10月12日より実施中

対策③：内網②カレイ網をメバル網（目合い2.5寸）に変更 10月28日から実施中

○東波除堤の魚類移動防止網の復旧

対策④：東波除堤付近の海底土被覆工事が完了したため、網等の準備が整い次第実施予定。

対策⑤：物揚場刺し網をメバル網に変更（11月17日から実施中）

対策⑥：かご網の強化

- 1～4号機取水路シルトフェンス前に追加設置 10月13日より実施中
- 採取頻度を月1回→2回に強化（10月より実施中、次年度以降は今年度結果を踏まえて検討）
