# 廃止措置等に向けた進捗状況：使用済み燃料プールからの燃料取り出し作業

至近の目標 1～3号機使用済み燃料プール内の燃料の取り出し開始

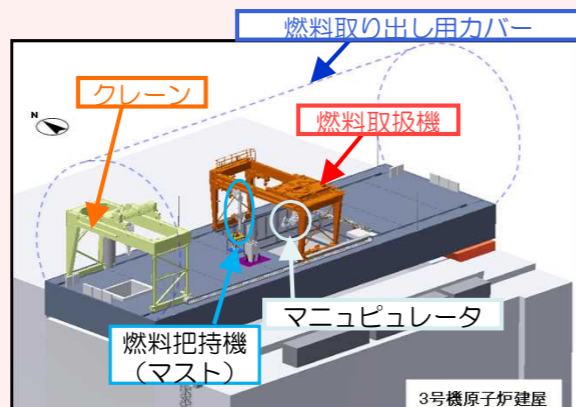
カバー内部燃料取扱設備 全体イメージ

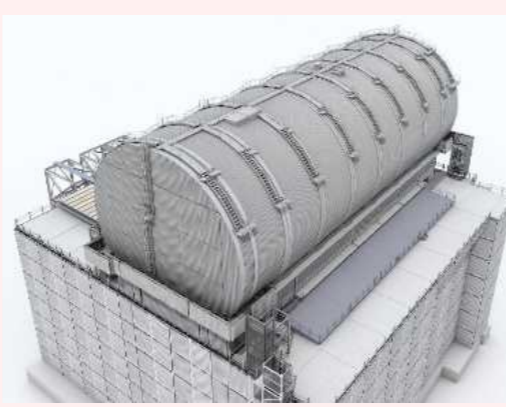
燃料取り出し用カバーイメージ

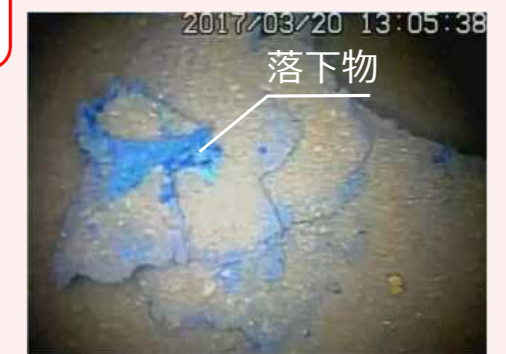
最下点近傍の画像

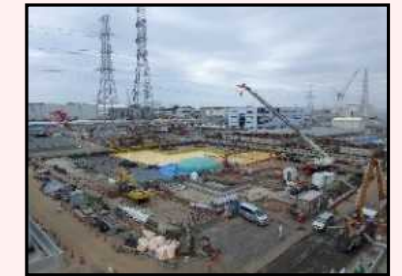
- フランジタンクのリブレースに向け、H1東/H2エリアにて2015年5月よりフランジタンクの解体に着手し、H1東エリアのフランジタンク（全12基）の解体が2015年10月に、H2エリアのフランジタンク（全28基）の解体が2016年3月に完了。H4、H5、Bエリアのフランジタンク解体を実施中。

H1東エリア解体後の様子

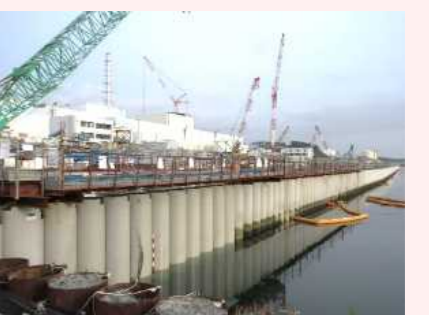
汚染された地下水の海洋への流出を防ぐため、海側遮水壁を設置。2015/9/22に鋼管矢板の打設が完了した後、引き続き、鋼管矢板の継手処理を行い、2015/10/26に海側遮水壁の継手処理を完了。これにより、海側遮水壁の閉合作業が終わり、汚染水対策が大きく前進した。

海側遮水壁 鋼管矢板打設完了状況
