# 1号機PCV内部調査について

2017年3月30日

## 東京電力ホールディングス株式会社

### 1. 原子炉格納容器(PCV)内部調査の概要について

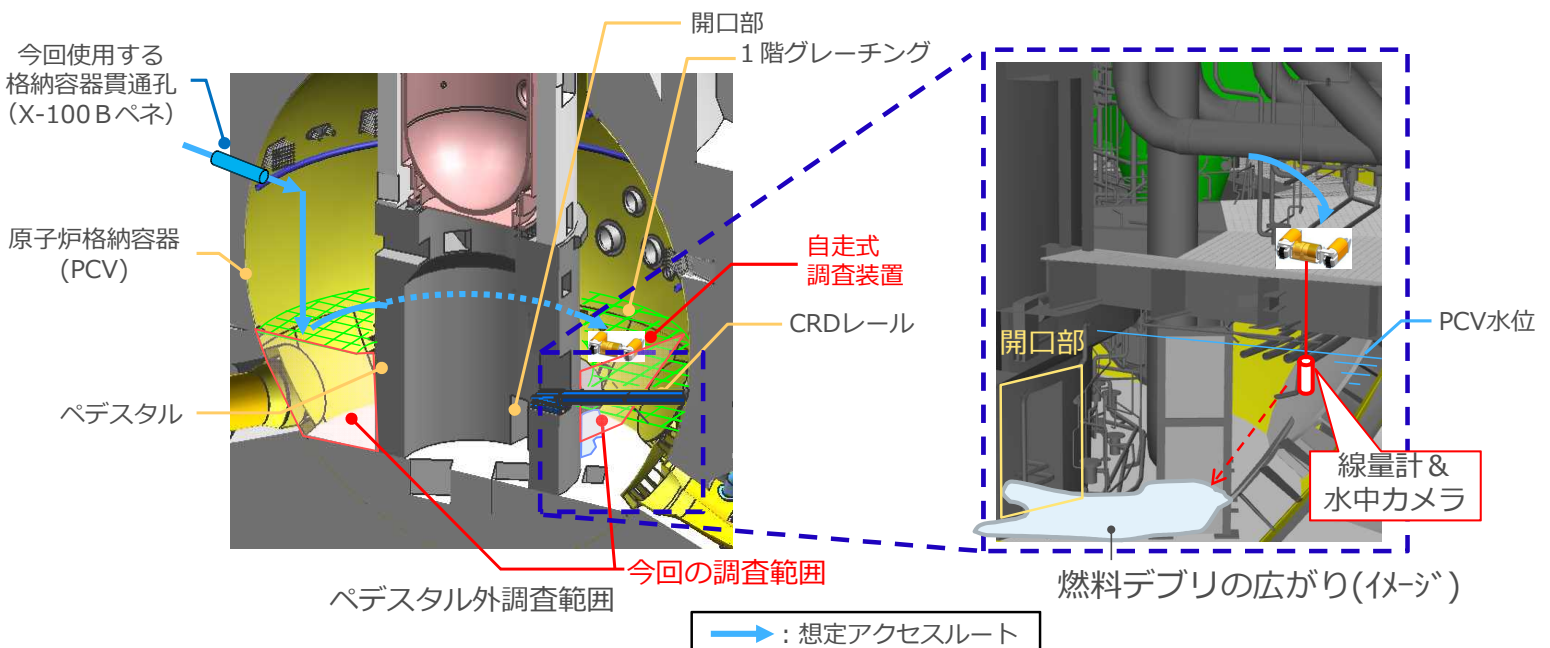
【調査計画】:ペDESTAL外地下階への燃料デブリ広がり状況及びPCVシェルへの燃料デブリの到達有無を確認する。

自走式調査装置を投入し、ペDESTAL外の1階グレーチングからカメラ及び線量計を吊り下ろし、ペDESTAL外地下階と開口部近傍の状況を確認する。

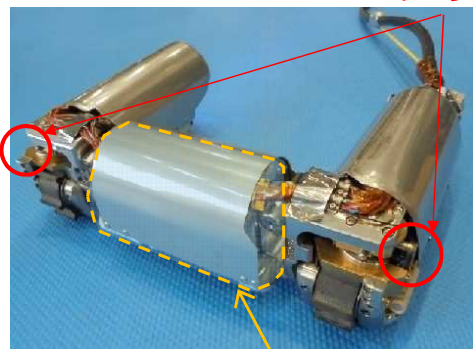
自走式調査装置 外観 レーザーガイド

カメラ及び線量計の収納部

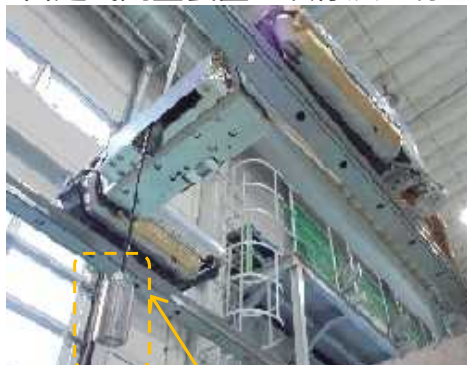
自走式調査装置 映像及び線量取得時

カメラ及び線量計が一体化した  
センサーユニット

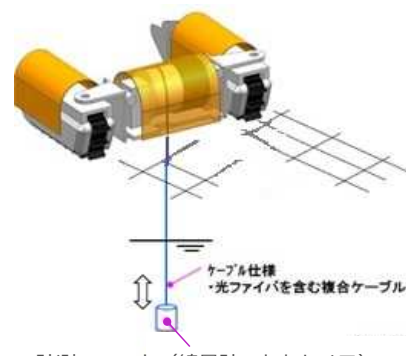
計測ユニット（線量計+水中カメラ）  
・約φ20mm×約40mm

線量計計測範囲： $1 \times 10^{-1} \sim 1 \times 10^4 \text{Gy/h}$  2  
水中カメラ：35万画素  
耐放射線性：1000Gy

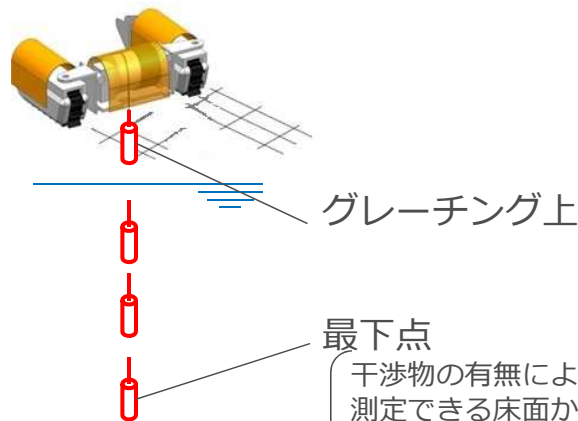
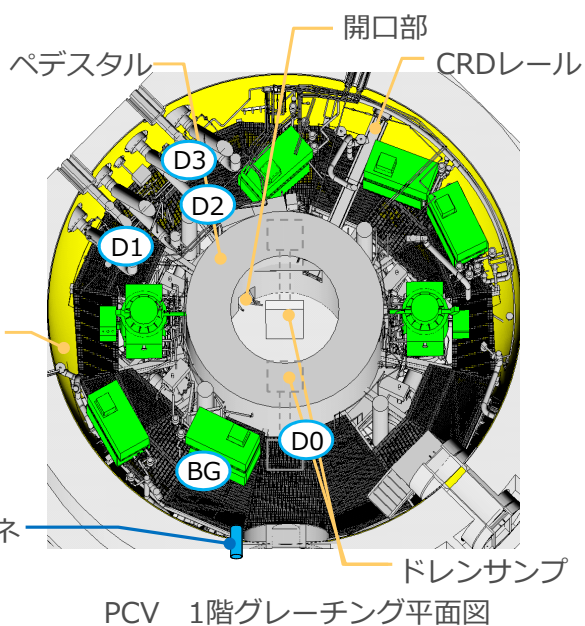
PCV 1階グレーチング平面図

測定点	推定する内容等
D0	ドレンサンプからの燃料デブリの拡散有無の推定
BG	D0～D3の測定に対するバックグラウンドレベルの把握
D1, D2	開口部からの燃料デブリの拡散有無の推定
D3	PCVシェルに燃料デブリが到達している可能性があるかの推定

・計測ユニットを底部までおろし、その後5cm間隔で上昇させながら線量を測定

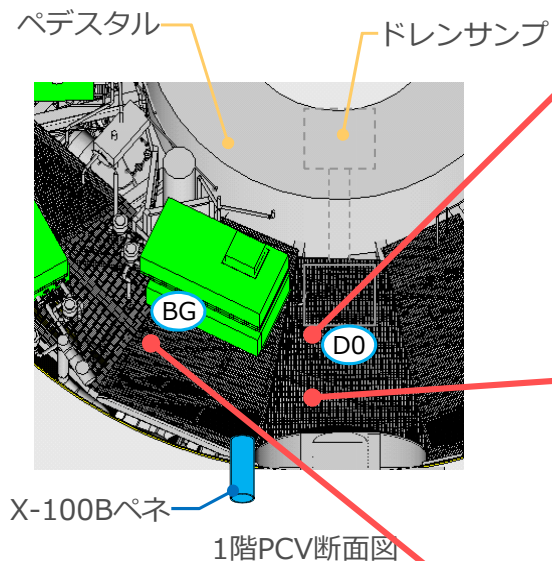
3/18 D0① 最下点近傍の画像

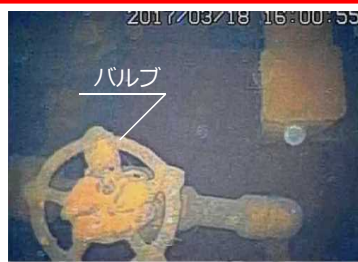
- PCV底部、配管等に堆積物が確認された。  
(今後、画像の評価や、堆積物のサンプリング採取を行い、堆積物の性状等の分析を行う)
- D2エリアの堆積物に近接して撮影を行ったが、堆積物の舞い上がりが確認されなかったことから、堆積物はある程度の重さを持ったものと推定
- 水中に入ると線量は低くなるが、PCV底部に近づくとも線量が上昇
- 線量の上昇が始まるPCV底部からの高さは測定ポイントにより異なる。  
(堆積物が線源になっている可能性や、堆積物下の構造物に付着した線源の影響を受けている可能性、PCV底部近傍に熔融燃料がある可能性など、様々な可能性がある。)
- なお、グレーチング上の線量は前回調査時(2015年4月)と大きく変わらず、既設構造物についても大きな損傷は確認されなかった。

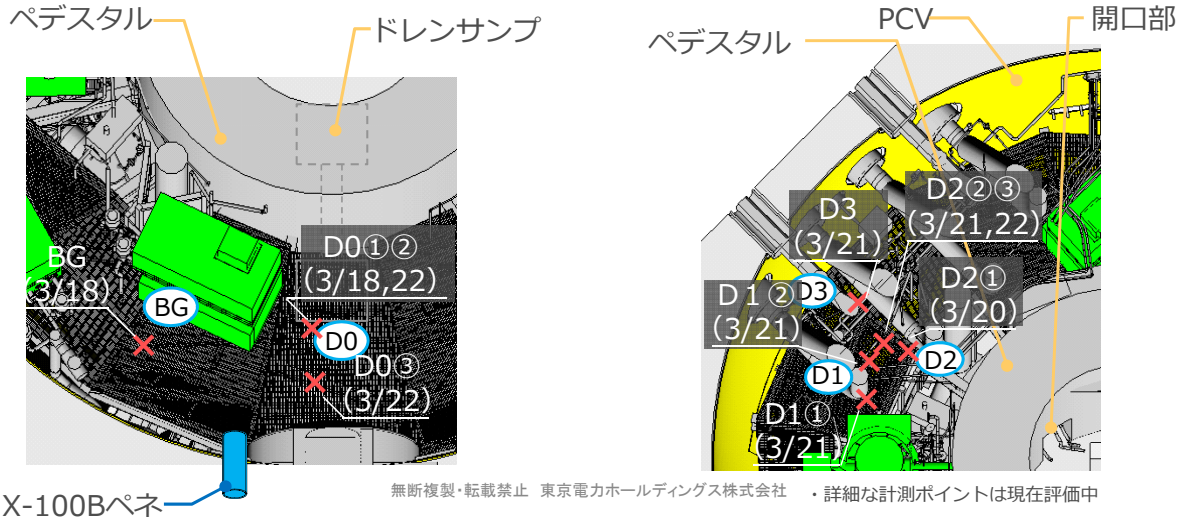
測定点 (測定日)	BG	D0			D1		D2			D3
	(3/19)	① (3/18)	② (3/22)	③ (3/22)	① (3/21)	② (3/21)	① (3/20)	② (3/21)	③ (3/22)	(3/21)
グレーチング上 線量[Sv/h]	3.8	7.8	6.7	3.6	8.4	8.2	12	9.2	9.3	10
最下点 線量[Sv/h] (床面からの 計測ユニット 吊おろし高さ)	11 (約0.3m)	1.5 (約1m)	1.6 (約0.6m)	5.4 (約0.3m)	6.3 (約0.9m)	5.9 (約0.9m)	6.3 (約1m)	7.4 (約0.9m)	9.4 (約0.9m)	3.0 (約1.6m)

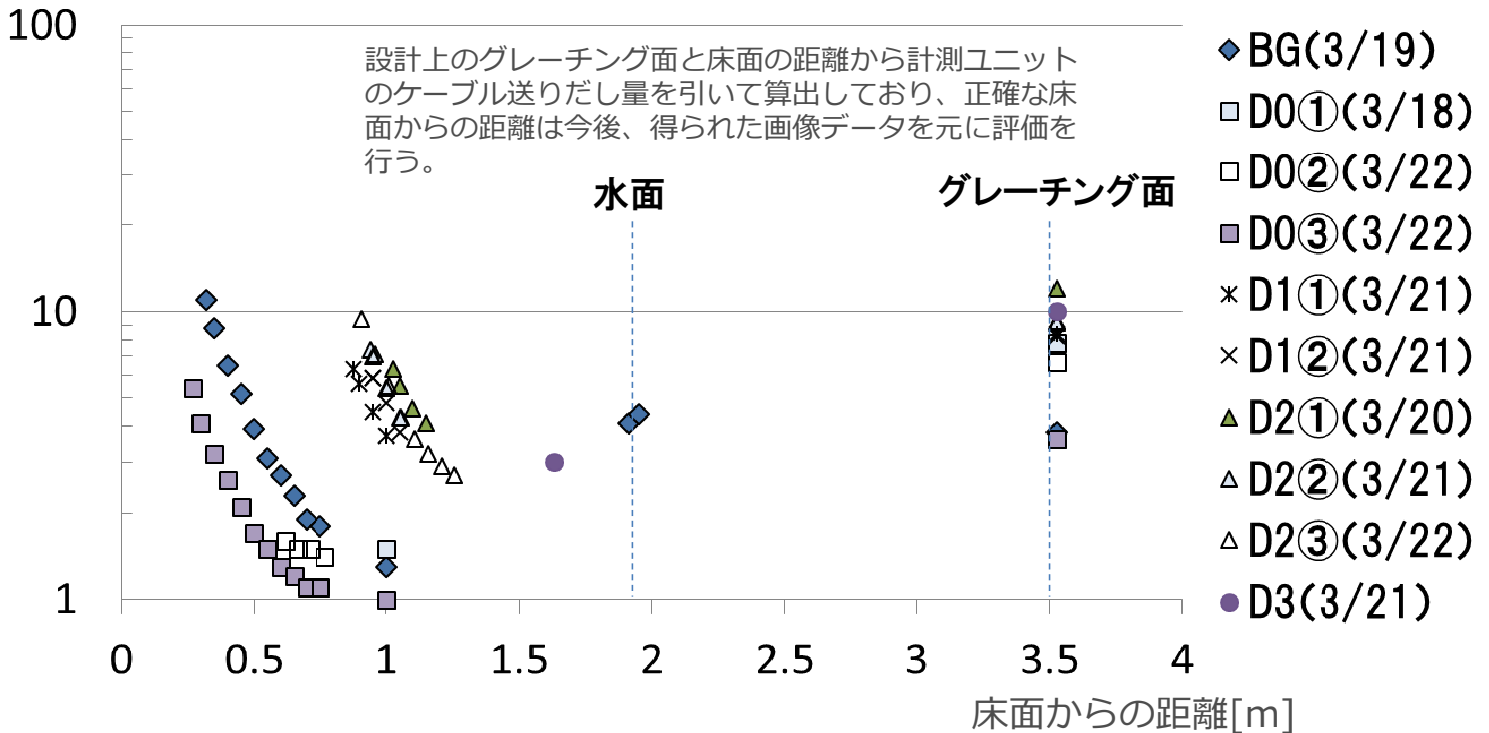
線量率[Sv/h]

今回ペDESTAL開口部近傍のPCV底部の状況を初めて撮影することができた。また、PCV底部に近づくほど線量が上昇する傾向を確認することができた。

得られた画像データと線量データを元に、PCV底部の状況を継続検討する。

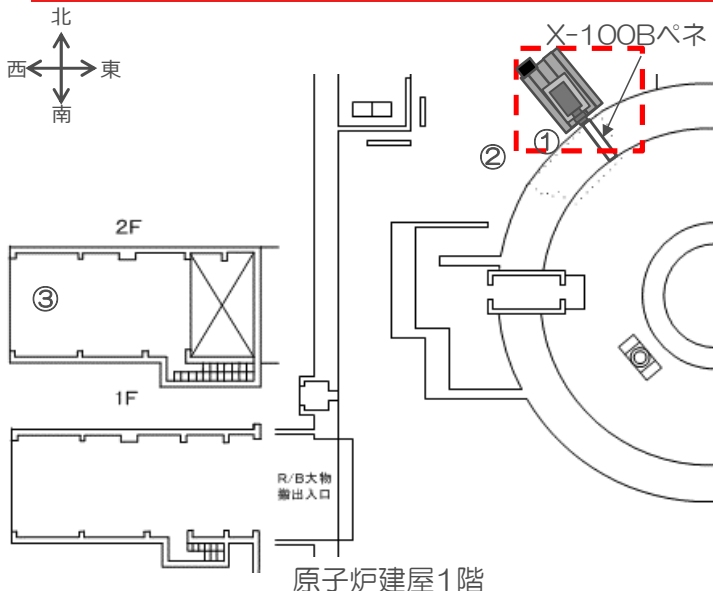
- 作業期間 3月18～22日
- ダスト濃度 約 $7 \times 10^{-5} \sim 2 \times 10^{-4} \text{Bq/cm}^3$   
(作業環境の管理値： $1 \times 10^{-3} \text{Bq/cm}^3$ を超えていないことを確認。また、作業期間中、オペフロのダストモニターも管理値： $5 \times 10^{-3} \text{Bq/cm}^3$ も超えていないことを確認)
- 空間線量率
  - ①X100Bペネ周辺：約2～4mSv/h
  - ②X100Bペネ下：約1～2mSv/h
  - ③現場本部：約0.02～0.06mSv/h
- 線量実績 0.1～0.3mSv/日  
(個人最大線量実績1.7mSv/日)

X100Bペネ下  
(作業架台：高さ約4m)

X100Bペネ周辺

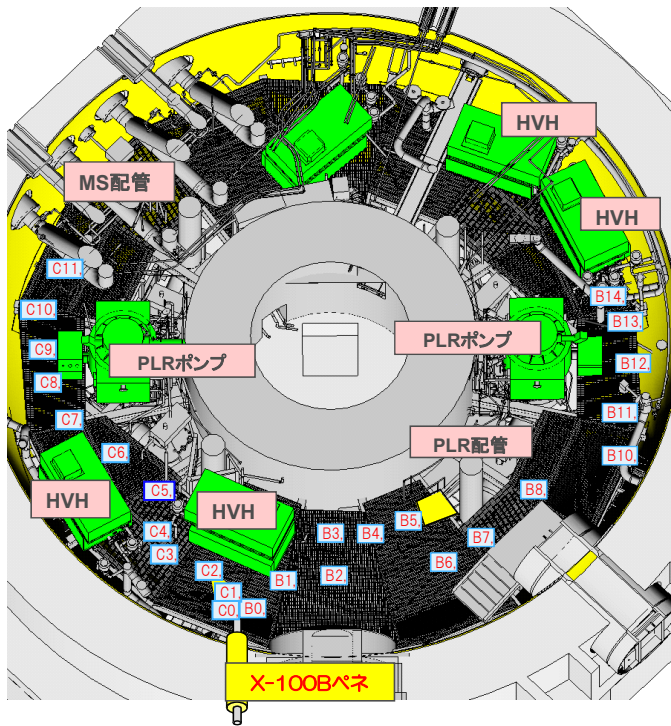
線量率 (Sv/h)
B3	7.4
B4	7.5
B5	8.7
B7	7.4
B11	9.7
B14	7.0
C2	6.7
C5	8.3
C6	7.7
C9	4.7
C10	5.3
C11	6.2

B3~B14 (測定日: 2015年4月10日)  
 C2~C6 (測定日: 2015年4月15日)  
 C9~C11 (測定日: 2015年4月16日)

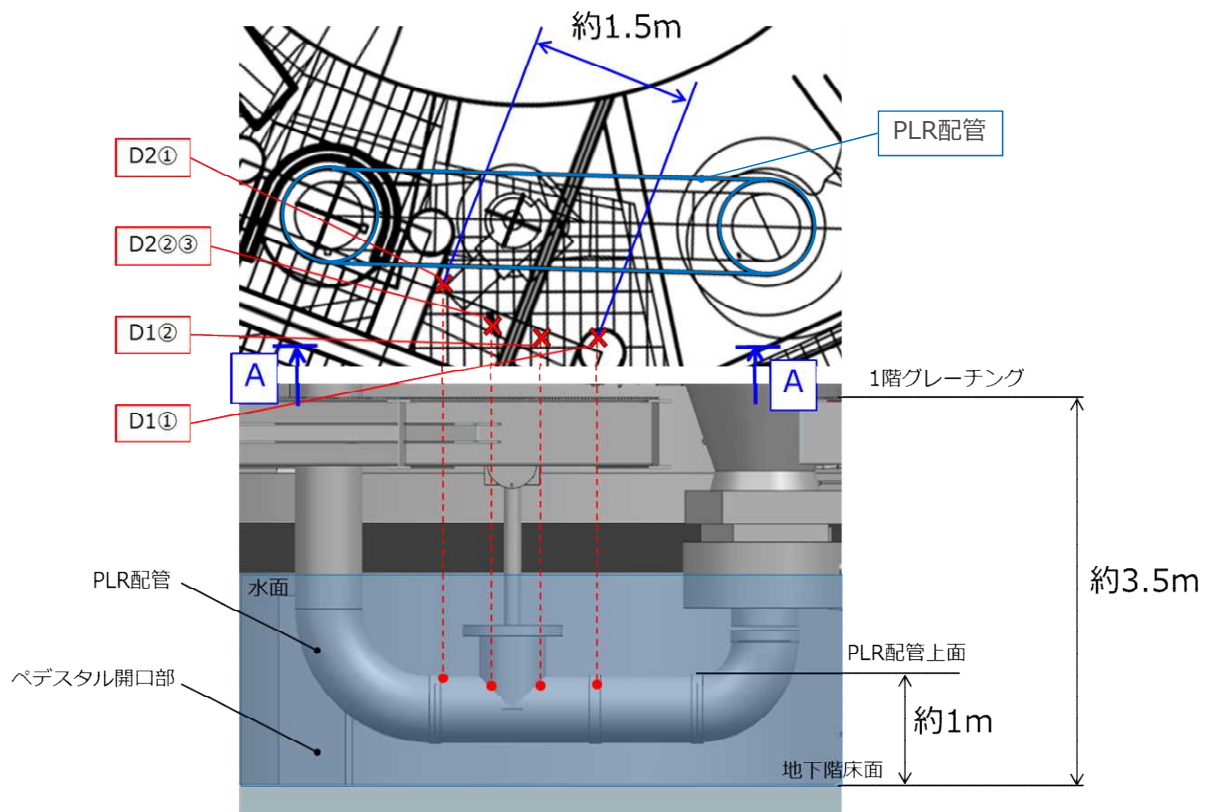
赤丸は計測ユニット吊おろし最下点  
 A-A断面

・ PLR配管の側部に計測ユニットを吊り下ろし  
 ・ 詳細な測定ポイントは現在評価中

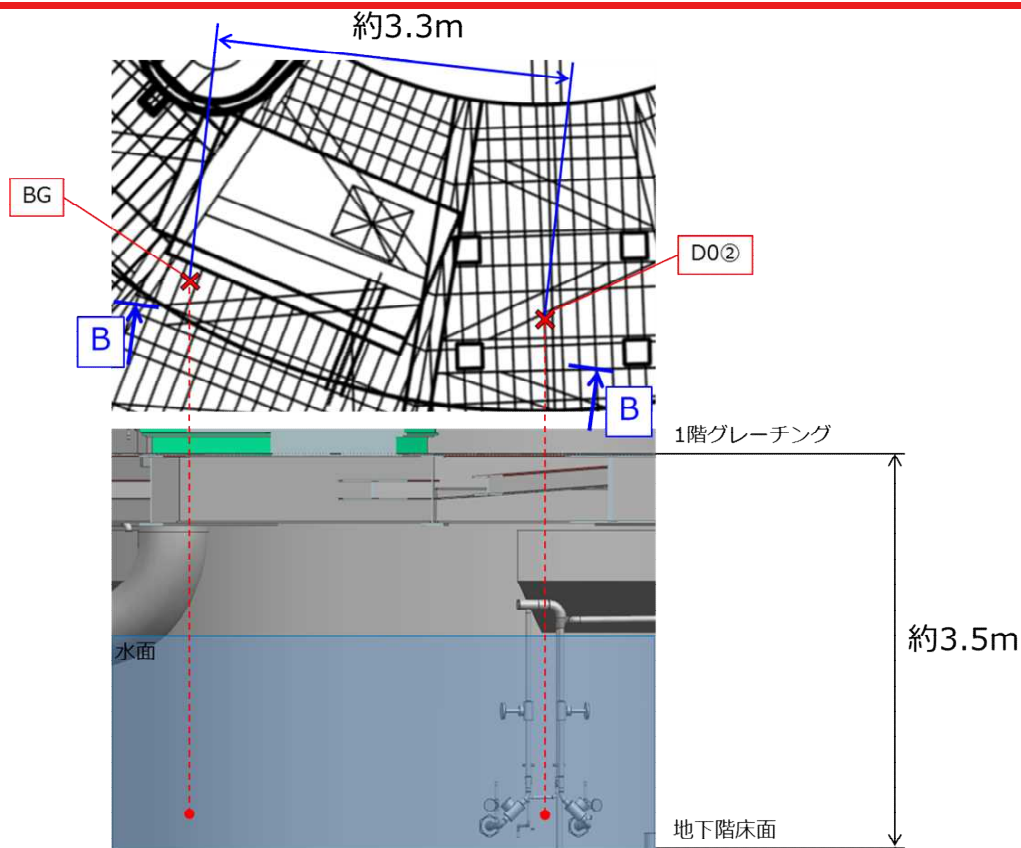
赤丸は計測ユニット吊おろし最下点  
B-B断面

・詳細な測定ポイントは現在評価中

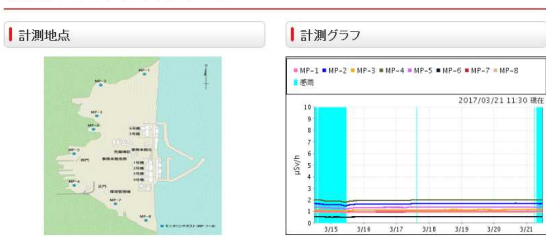
既設モニタリングポストデータ

○計測値 (2017/03/21 11:30) MP単位: μSv/h 風速単位:m/s

MP-1	MP-2	MP-3	MP-4	MP-5	MP-6	MP-7	MP-8	風向	風速	運用
1.036	1.688	1.152	2.008	1.390	0.538	1.007	0.596	南南西	4.0	有

(2017年3月23日13:50時点 : 約0.5~2 μSv/h)

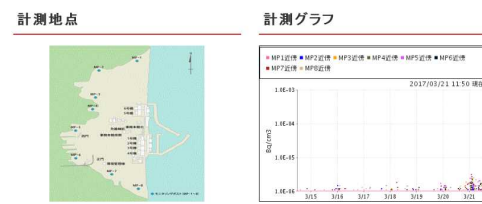
福島第一原子力発電所敷地境界付近でのダストモニタ計測状況

○計測値 (2017/03/21 11:50)

MP1近傍	MP2近傍	MP3近傍	MP4近傍	MP5近傍	MP6近傍	風向	風速
1.0E-06	1.0E-06	1.0E-06	1.0E-06	1.0E-06	1.0E-06	南南東	2.2

(2017年3月23日10:50時点 : 1.0E-06Bq/cm³)
