陸側遮水壁の状況（第二段階）

2017年4月27日

東京電力ホールディングス株式会社

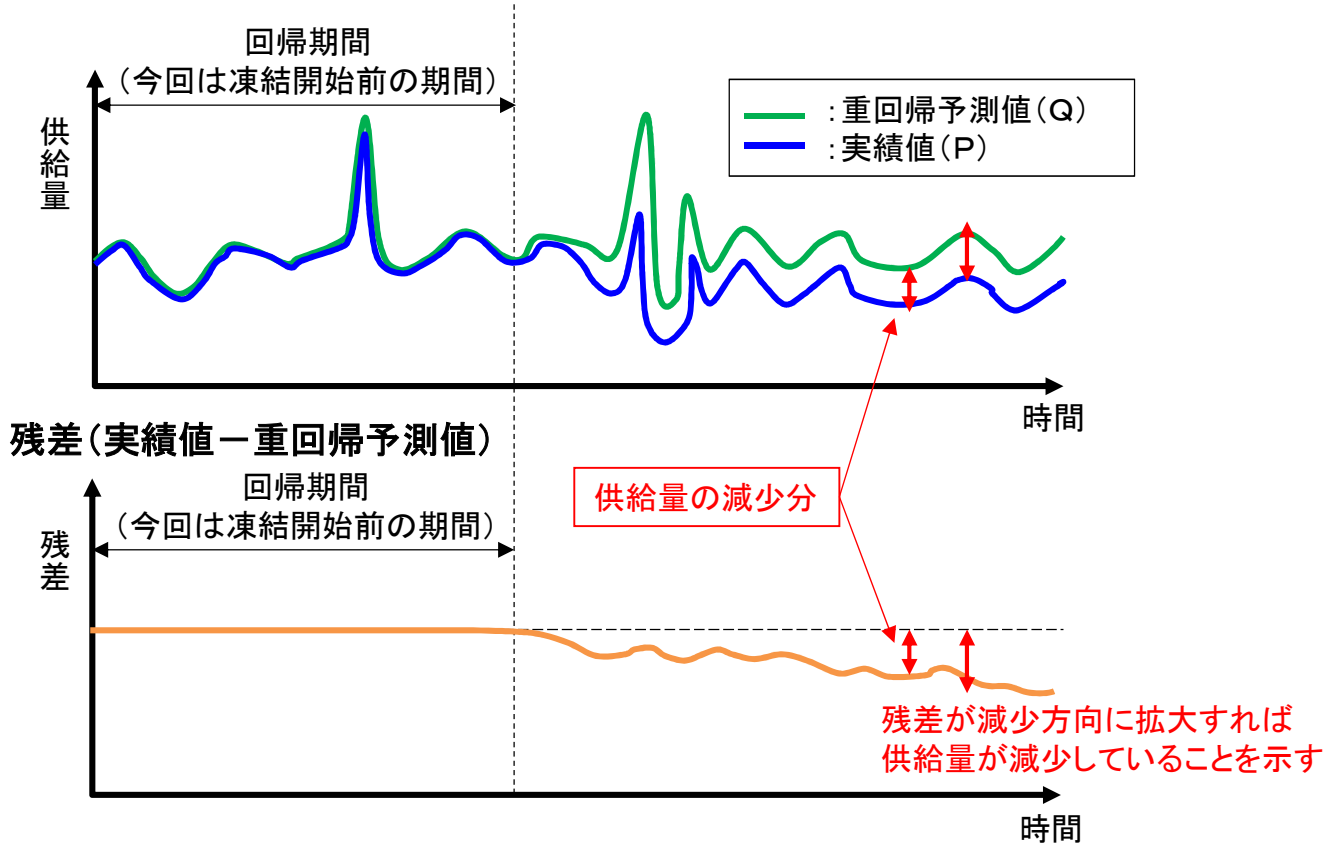
重回帰予測値と実績値

- ① 凍結運転開始前の期間を回帰期間として前頁における式を設定し、陸側遮水壁がない状態における4m盤への水の供給量の予測値(重回帰予測)を算出する。
- ② 4m盤への水の供給量の実績値を算出する(21頁参照)。
- ③ 残差(実績値-重回帰予測値)の推移から供給量の減少傾向を確認する。
⇒ ③において、残差がマイナス方向に拡大すれば供給量が減少していることを示す。
