サブドレン他浄化設備吸着塔出入口配管付近からの 堰内への漏えい事象（4/10 発生）について

2017年4月27日

サブドレン吸着塔2B入口配管付近からの堰内漏えい

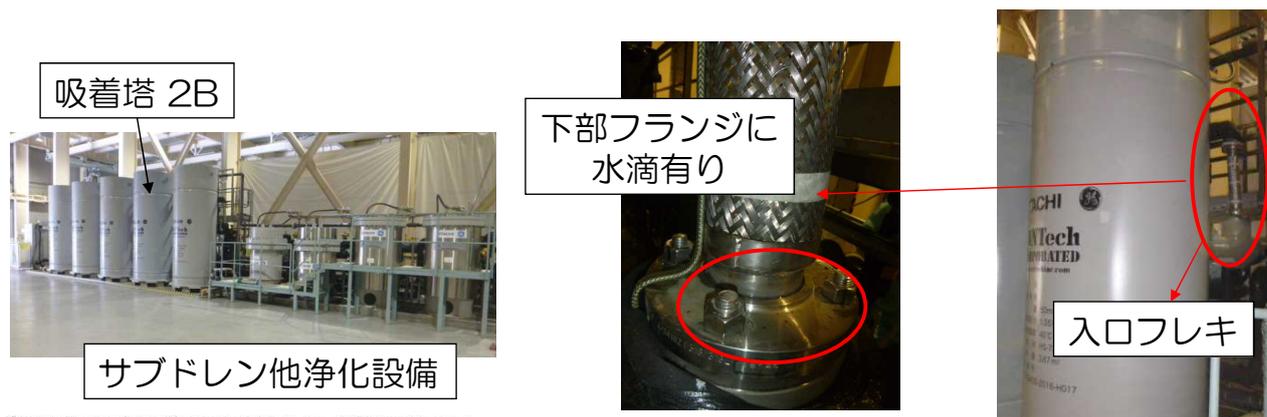
- 発見日時：平成29年4月10日（月）6時37分頃
- 発生場所：サブドレン他浄化建屋内
- 発生状況：吸着塔2Bの入口配管付近から1秒に1滴程度の滴下があることを協力企業の作業員が発見（堰内1.5m×8m×1mmの漏えい）
- 現場確認：吸着塔2Bの入口配管（金属製フレキシブルホース）からの漏えいを確認
- 応急対策：当該フレキシブルホースを交換し、リークチェック後に運転再開
- 今後の対応：恒久対策として仕様変更し、全数合成ゴム製ホースに交換（4月17日 交換完了）
