「廃炉」の主な作業項目と作業ステップ

～4号機使用済燃料プールからの燃料取り出しが完了しました。1～3号機の燃料取り出し、燃料デブリ(注1)取り出しの開始に向け順次作業を進めています～

取り組みの状況

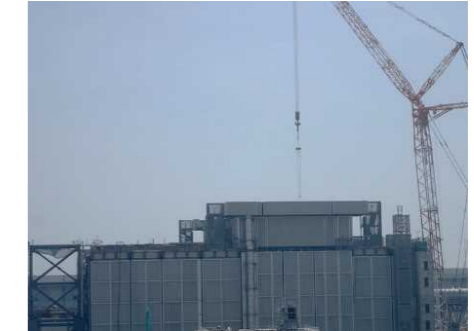
3号機の使用済燃料プールからの燃料取り出しに向け、燃料取り出し用カバーの設置作業を進めています。

原子炉建屋オペレーティングフロアの線量低減対策として、2016年6月に除染作業、2016年12月に遮へい体設置が完了しました。2017年1月より、燃料取り出し用カバーの設置作業を開始しました。

3号機燃料取り出し用カバー設置状況 (2017/5/22)

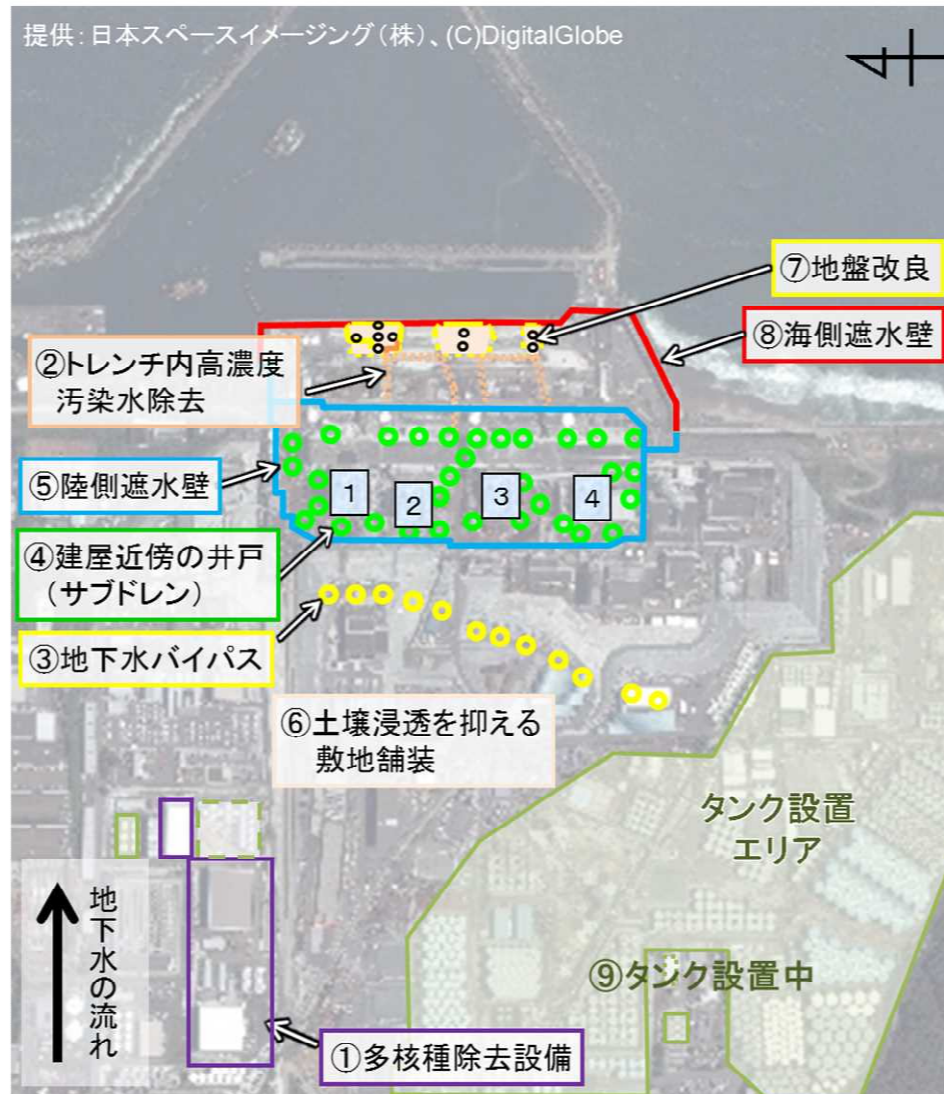
方針1. 汚染源を取り除く

- ①多核種除去設備等による汚染水浄化
- ②トレンチ(注3)内の汚染水除去
(注3) 配管などが入った地下トンネル。

方針2. 汚染源に水を近づけない

- ③地下水バイパスによる地下水汲み上げ
- ④建屋近傍の井戸での地下水汲み上げ
- ⑤凍土方式の陸側遮水壁の設置
- ⑥雨水の土壌浸透を抑える敷地舗装

方針3. 汚染水を漏らさない

- ⑦水ガラスによる地盤改良
- ⑧海側遮水壁の設置
- ⑨タンクの増設(溶接型へのリプレイス等)

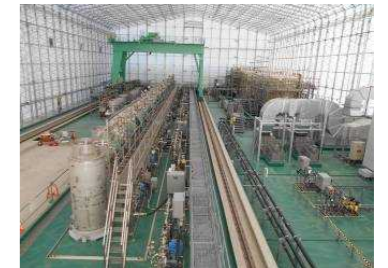
多核種除去設備(ALPS)等

- ・タンク内の汚染水から放射性物質を除去しリスクを低減させます。
- ・多核種除去設備に加え、東京電力による多核種除去設備の増設(2014年9月から処理開始)、国の補助事業としての高性能多核種除去設備の設置(2014年10月から処理開始)により、汚染水(RO濃縮塩水)の処理を2015年5月に完了しました。
- ・多核種除去設備以外で処理したストロンチウム処理水について、多核種除去設備での処理を進めています。

(高性能多核種除去設備)

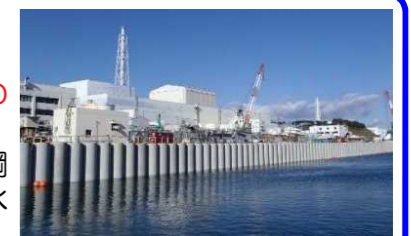
- ・1～4号機海側に遮水壁を設置し、汚染された地下水の海洋流出を防ぎます。
- ・遮水壁を構成する鋼管矢板の打設が2015年9月に、鋼管矢板の継手処理が2015年10月に完了し、海側遮水壁の閉合作業が終わりました。

(海側遮水壁)

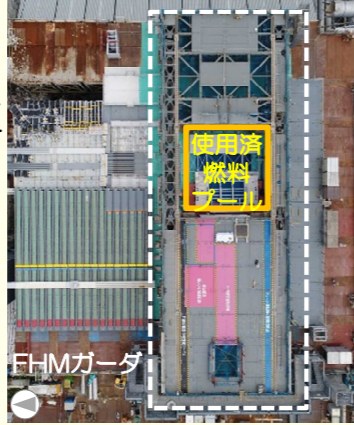
3号機の燃料取り出しに向け、燃料取り出し用カバー等設置工事のうち、FHMガーダ※・作業床の設置工事が順調に進んでいます。

FHMガーダ・作業床の設置後、走行レールの設置・調整を進め、2017年夏頃にドーム屋根の設置を開始する予定です。

※：門型架構を構成する水平部材。同ガーダ上にレールを取り付け、燃料取扱機およびクレーンが走行。

＜FHMガーダ設置の進捗状況＞

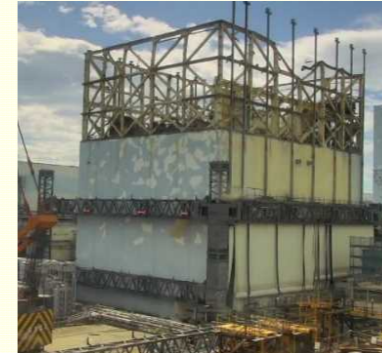
1号機の燃料取り出しに向け、原子炉建屋カバーの解体を進めています。5/11に建屋カバーの柱・梁の取り外しが完了しました。今後、取り外した柱・梁の改造(防風シート含む)を進めていきます。

＜柱・梁の取り外し後の状況＞

- 1号機使用済燃料取り出しに向けた主要工事
 - ・2017/3/31より建屋カバーの柱・梁の取り外しを開始し、2017/5/11に完了した。今後、柱・梁の改造（防風シート含む）を進めていく。
 - ・ガレキ撤去の作業計画の立案に向け、5/22から7月にかけて、ウェルプラグ周辺状況把握のため、追加のガレキ状況調査・ウェルプラグ上の線量率測定を実施中。
 - ・モニタリングポスト・ダストモニタにおいて、作業に伴う有意な変動等は確認されていない。
 - ・建屋カバー解体工事にあたっては、飛散抑制対策を着実に実施するとともに、安全第一に作業を進めていく。
- 2号機使用済燃料取り出しに向けた主要工事
 - ・2号機原子炉建屋からのプール燃料の取り出しに向け、原子炉建屋西側にオペフロへアクセスするための外壁開口の設置を計画しており、準備作業まで完了している。現在は、開口後のオペフロでの作業（オペフロ調査、残置物撤去、等）をより合理的に行う検討をしているため、開口時期については検討中である。
- 3号機使用済燃料取り出しに向けた主要工事
 - ・FHM ガーダ[※]・作業床設置作業は、3/1に開始し順調に進んでいる。FHM ガーダ・作業床の設置後、走行レールの設置・調整を進め、2017年夏頃にドーム屋根の設置を開始する予定。
※門型架構を構成する水平部材。同ガーダ上にレールを取り付け、燃料取扱機およびクレーンが走行。
 - ・3号機の燃料取り出しに向けて、共用プールの空き容量を確保するため、共用プールに保管されている使用済燃料の一部をキャスク仮保管設備に輸送・保管する予定。6月以降、使用済燃料を保管する容器（キャスク）を福島第一構内に搬入し、7月以降に輸送作業を行う。

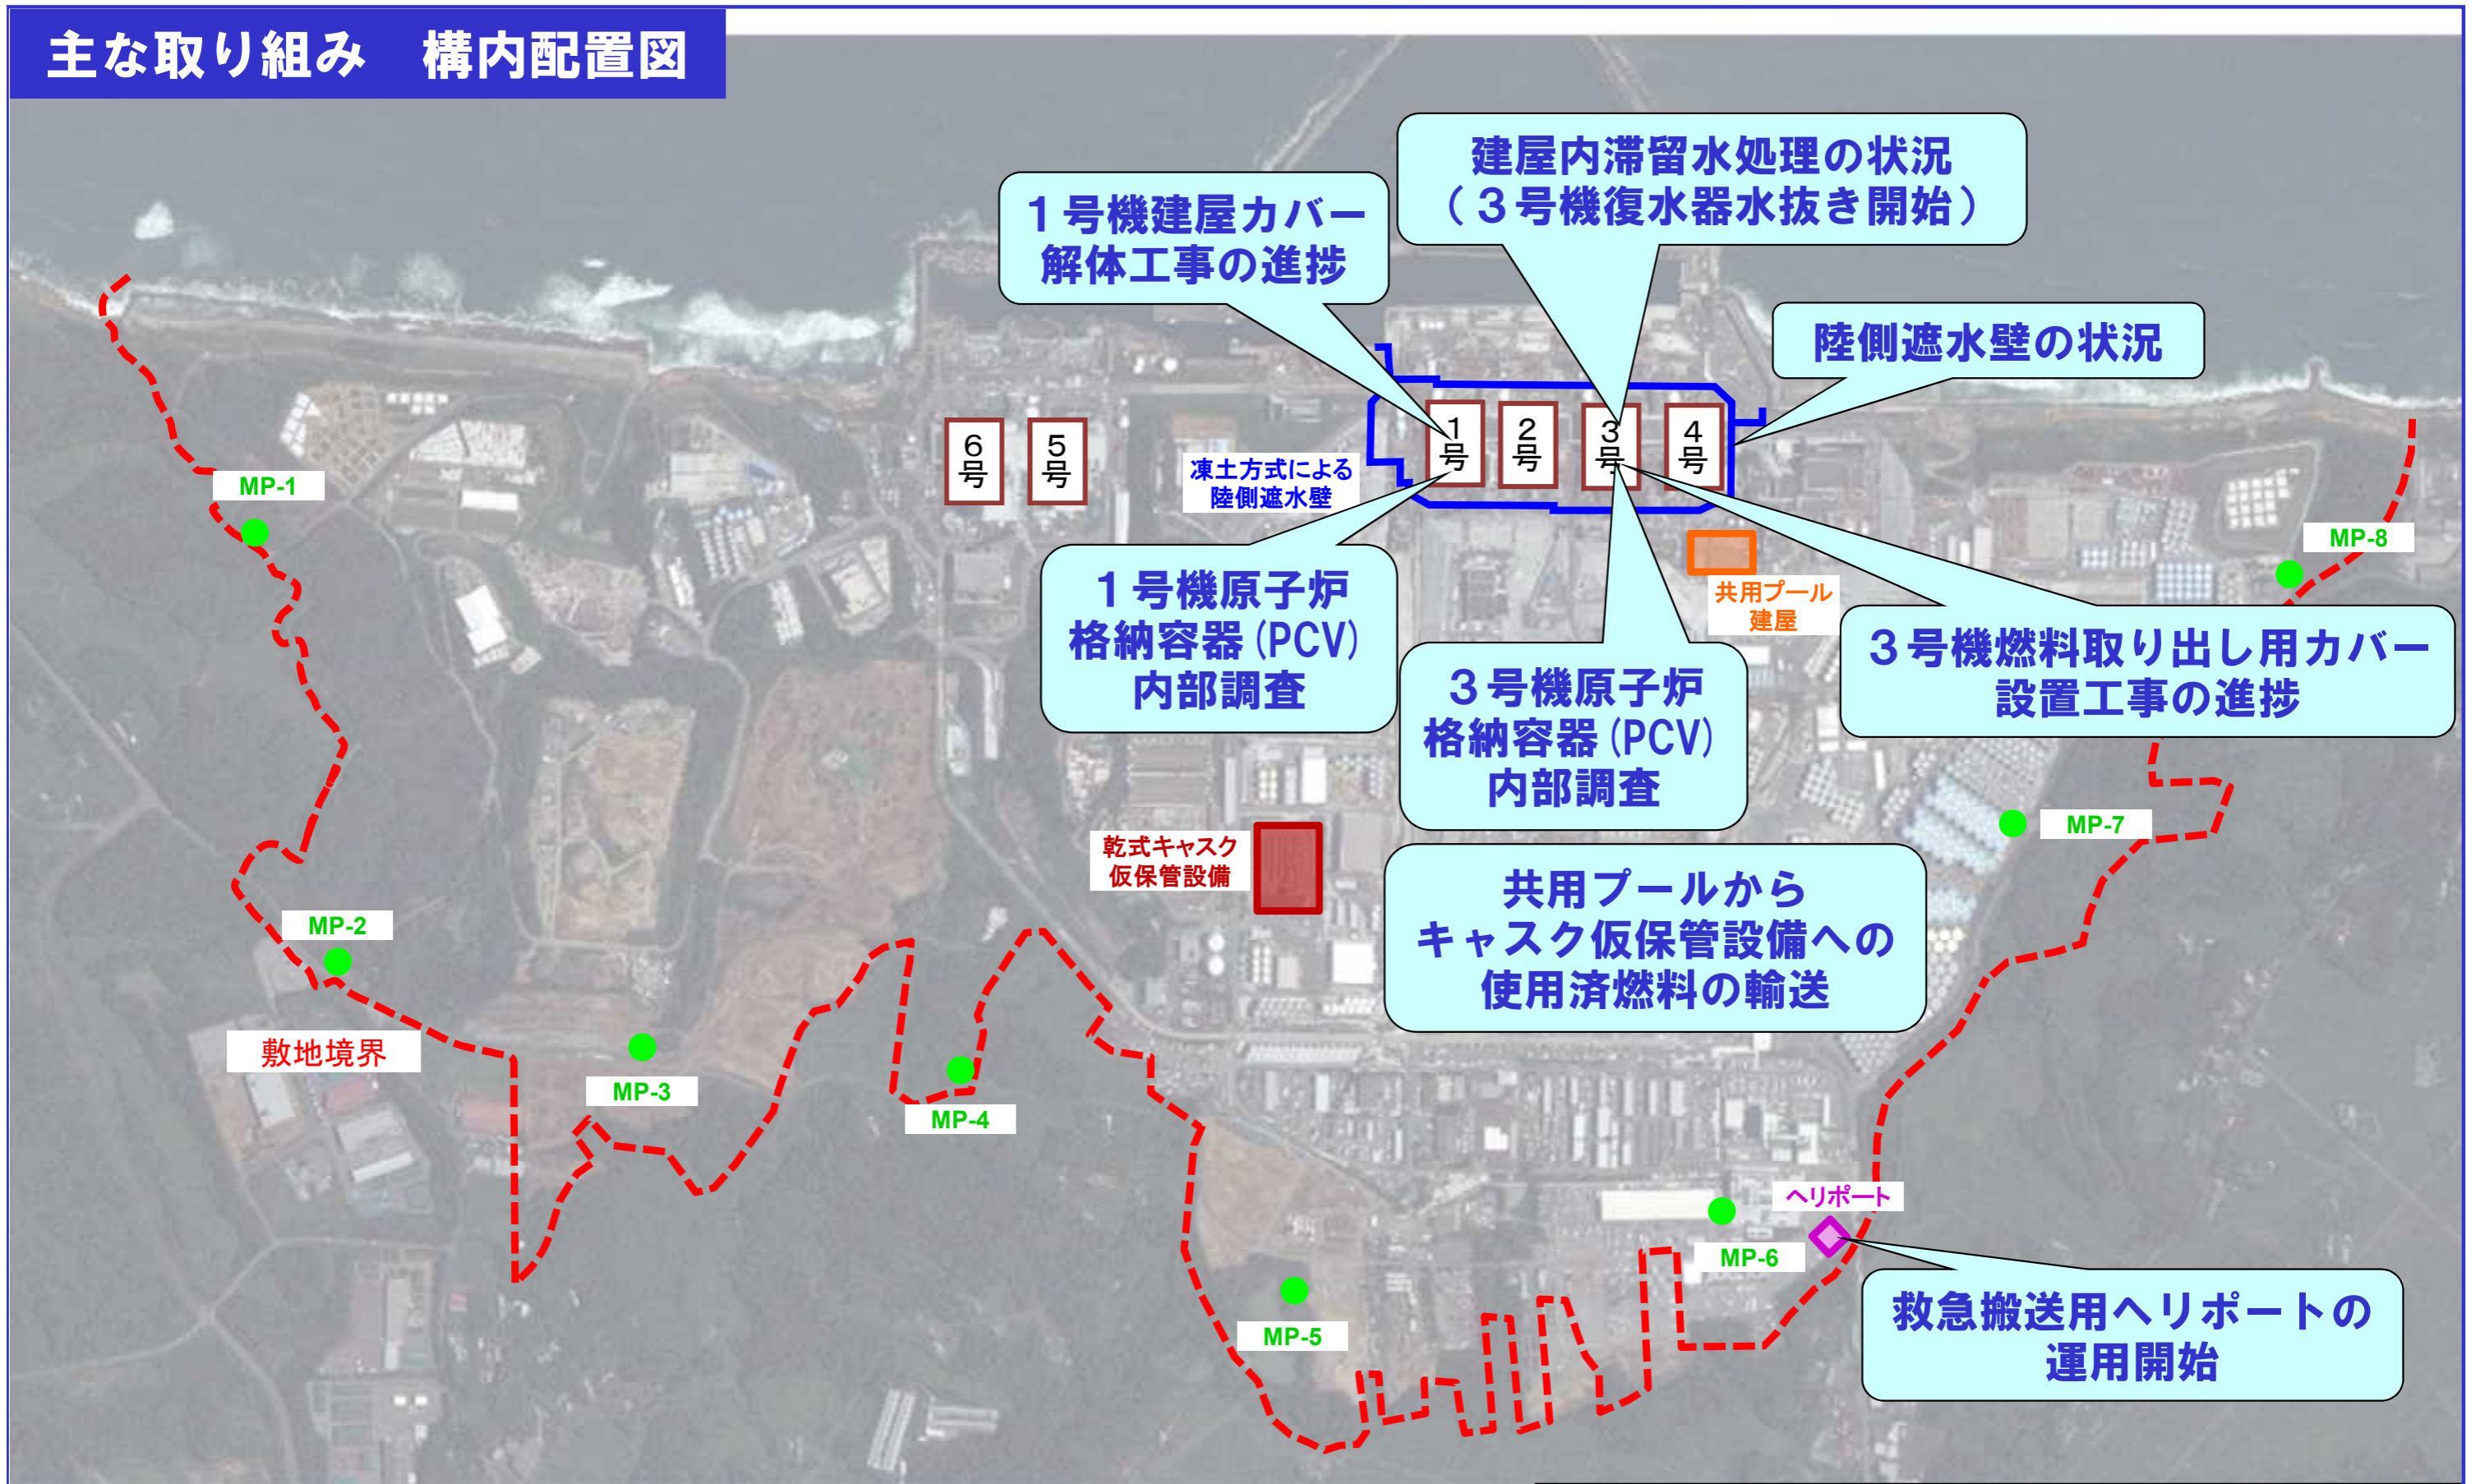
主な取り組み 構内配置図

※モニタリングポスト (MP-1~MP-8) のデータ
 敷地境界周辺の空間線量率を測定しているモニタリングポスト(MP)のデータ (10分値) は0.520 μ Sv/h~2.061 μ Sv/h (2017/4/26~5/23)。
 MP-2~MP-8については、空間線量率の変動をより正確に測定することを目的に、2012/2/10~4/18に、環境改善 (森林の伐採、表土の除去、遮へい壁の設置) の工事を実施しました。
 環境改善工事により、発電所敷地内と比較して、MP周辺の空間線量率だけが低くなっています。
 MP-6については、さらなる森林伐採等を実施した結果、遮へい壁外側の空間線量率が大幅に低減したことから、2013/7/10~7/11にかけて遮へい壁を撤去しました。
