発電所内のモニタリング状況等について (1～3号機放水路の状況、地下貯水槽の状況について)

2017年5月25日

東京電力ホールディングス株式会社

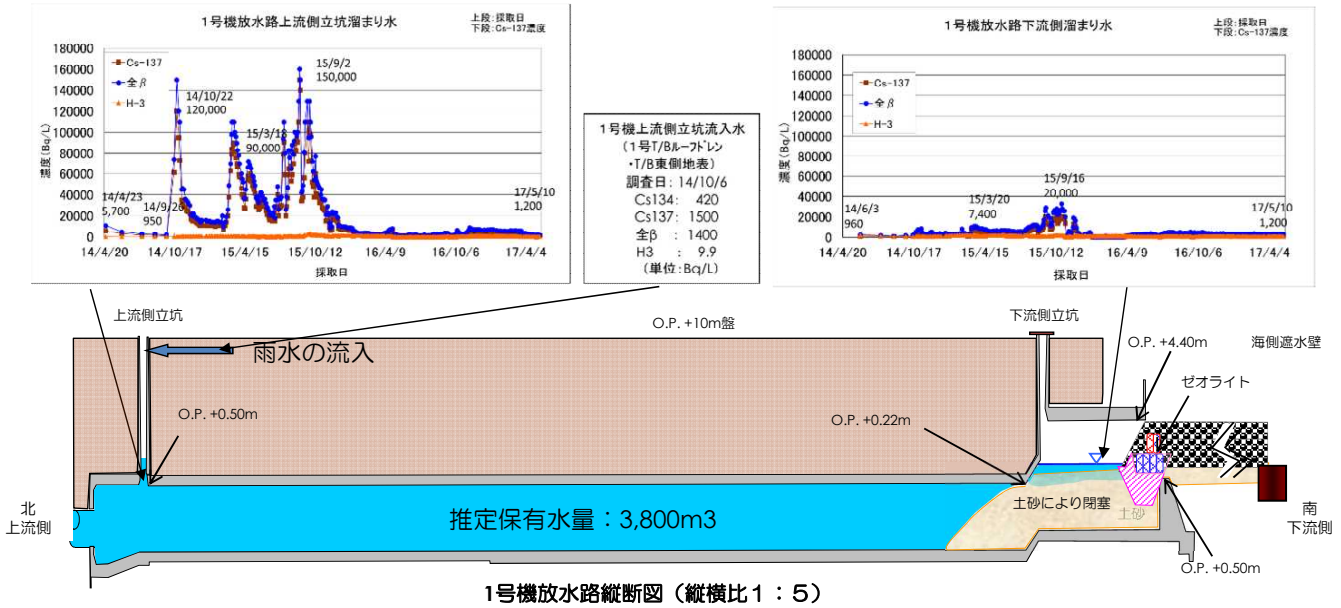
1号機放水路サンプリング結果

- 上流側立坑たまり水のセシウム137濃度は、昨年11月に7000Bq/L前後まで上昇したが、その後低下し、現在は2000Bq/Lを下回る状態。
- 下流側の溜まり水のセシウム137濃度には、上昇傾向は見られていない。当面監視を継続。
- 放水路浄化装置は停止中。

注: 放水口へのゼオライト設置により、放水口内への立ち入りができなくなったことから、2015/3/20より放水口上部開口部から採水することとした。

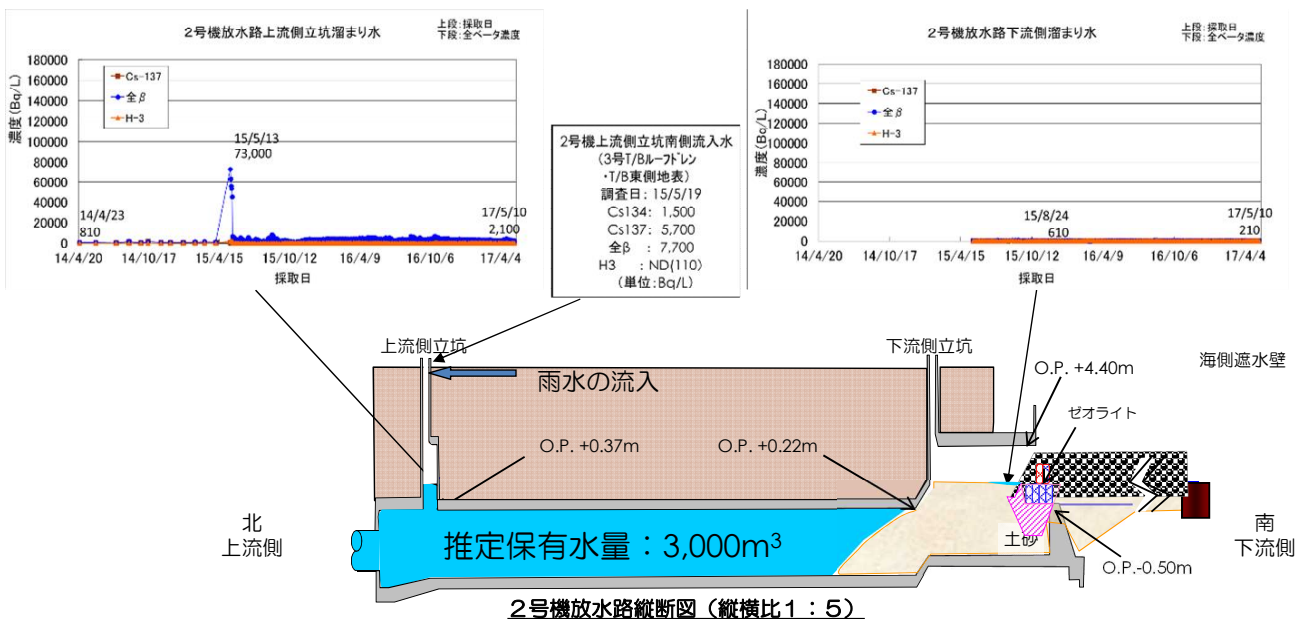
2号機放水路サンプリング結果

- 2号機放水路上流側立坑の溜まり水の全ベータ濃度は、2015年5月に上昇が見られたが、その後は、降雨時に一時的にセシウム濃度の上昇に伴って上昇する可能性があるものの、現在は2,000~3,000Bq/L程度で推移。
- 下流側（放水口）の濃度も低濃度で、上昇は見られない。

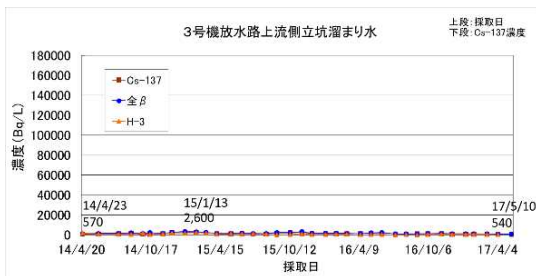
- 3号機放水路上流側立坑溜まり水のセシウム濃度は、降雨により若干の上下はあるものの、現在は1,000Bq/Lを下回る濃度で推移。
- 引き続きモニタリングを継続する。

調査日	14/6/12
Cs134	1,400
Cs137	4,100
全β	4,800
H3	ND(9.4)
(単位: Bq/L)

調査日	14/6/12
Cs134	1,000
Cs137	2,800
全β	3,900
H3	13
(単位: Bq/L)

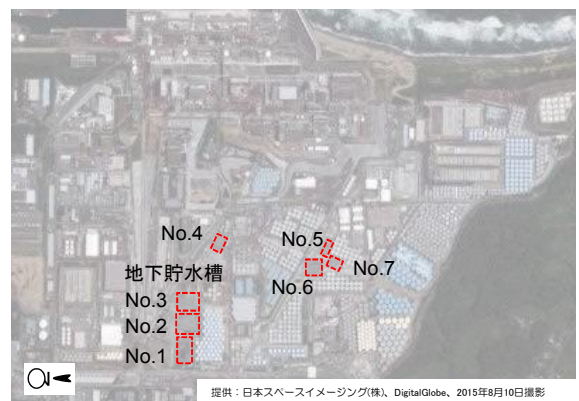
地下貯水槽No.1～3周辺の地下水モニタリングの状況

- 地下貯水槽No.1～3は、2013年4月に漏洩が確認されて以降、モニタリングを強化し、監視を継続中。
- 昨年3月以降、周辺観測孔で全β濃度の検出が見られたことから、さらに採水頻度を増やして監視を強化したが、濃度の上昇は一時的で、短期間に低下。昨年10月以降は、ほとんど不検出。
- 残水のあった地下貯水槽No.2についても、3月16日に水抜き※を完了したことから、4月より観測頻度を見直して監視を継続中。
※ポンプ汲み上げ可能レベルまで水抜き
- 未使用の地下貯水槽No.5の撤去作業を3月28日より開始。

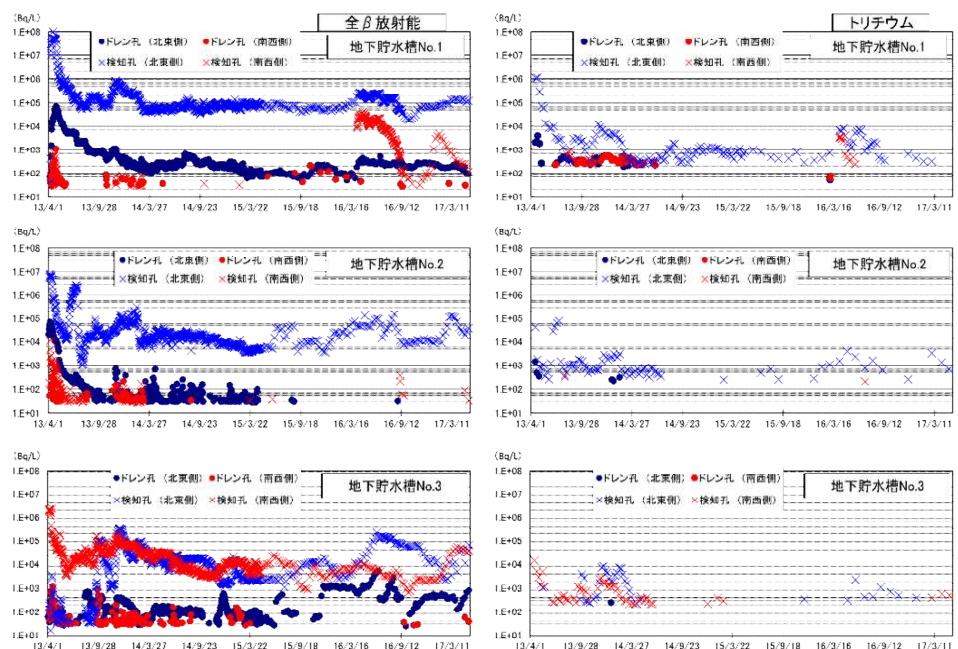
図 地下貯水槽No.1～3のドレン孔、検知孔の放射性物質濃度（2013年4月～）

- 昨年4/6に、地下貯水槽No. 1の南西側検知孔において全ベータ、トリチウム濃度が上昇したものの、その後もドレン孔の濃度に大きな変化は見られていない。
- 地下貯水槽No. 2では、北東側検知孔のみ変動がみられるが、ドレン孔に変化は見られない。

- 地下貯水槽No. 3でも、検知孔の全ベータ濃度に変動が見られたが、ドレン孔の濃度には大きな変化は見られない。

- 監視を継続する。
