# K排水路 PSFモニタ警報発生について

2017年5月25日

## 東京電力ホールディングス株式会社

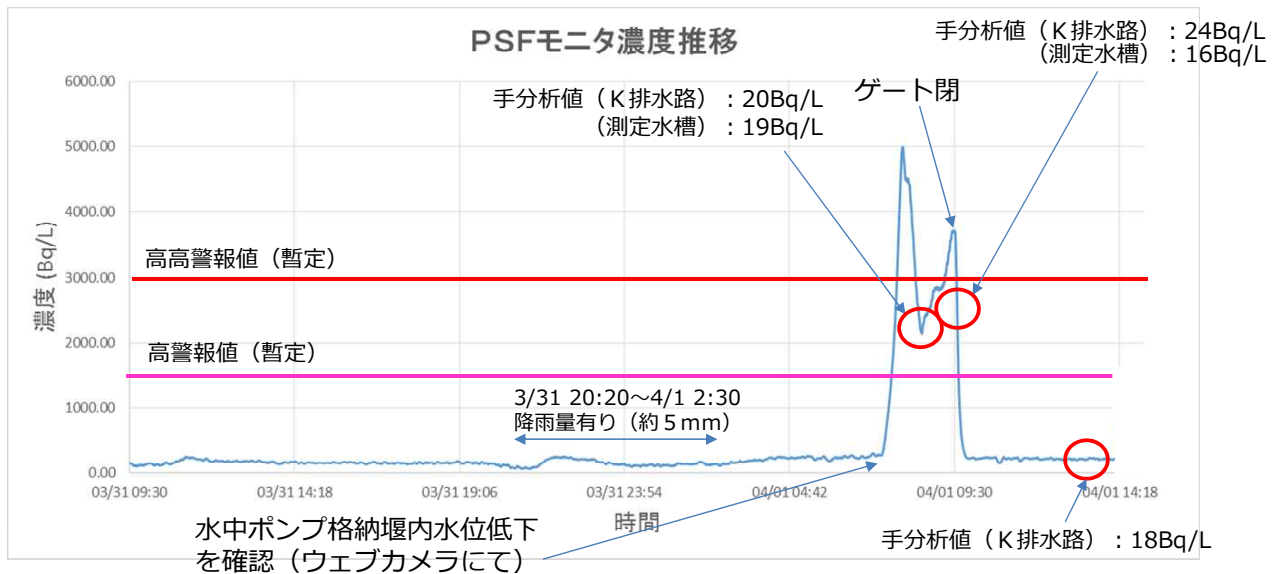
## 2. 警報発生時の指示値変動グラフ及び確認状況

- 2017年3月31日～4月1日かけて降雨が見られたが、警報発生時には止んでいた。
- 周辺で、PSFモニタを上昇させる様な高線量物品の移動等の作業は行われていなかった。
- K排水路暗渠内の作業は行われていなかった。
- 警報発生時にウェブカメラでK排水路内ポンプ収納堰内を確認したところ、堰内水位の低下が見られた。
- サンプリングしたK排水路およびPSF測定水槽ともに低濃度であった。

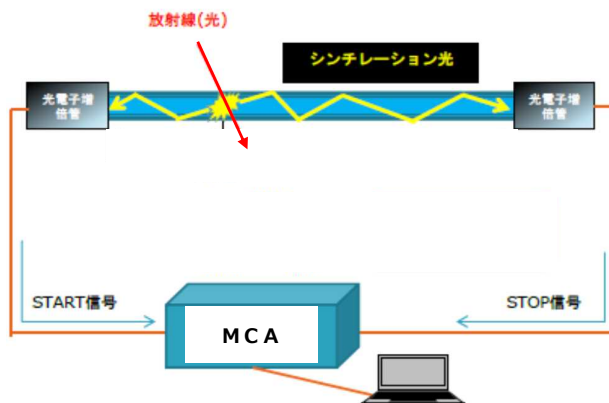
図 原理概略

- 放射線がPSFを通過する際にシンチレーション光を発生し、光電子増倍管へ伝達される。光電子増倍管により電気信号に変換し、検出部からの信号を処理するMCA (Multi-channel Analyzer) に伝達され、測定される。

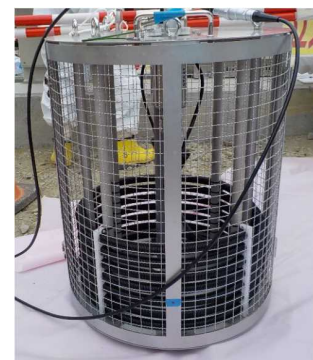
図 PSFモニタ外観

- PSFは、中心部に放射線に有感なポリスチレンを母材としたケーブル、中心部を囲む被覆材にPMMA (Polymethyl methacrylate) を用いたもので構成される。
- このPSFを複数本束ねて、ビニールチューブで覆うことにより遮光し、その両端に光電子増倍管が接続される（検出部）。
- 検出部がケーブルを介してデータ処理部（測定部）と接続される。

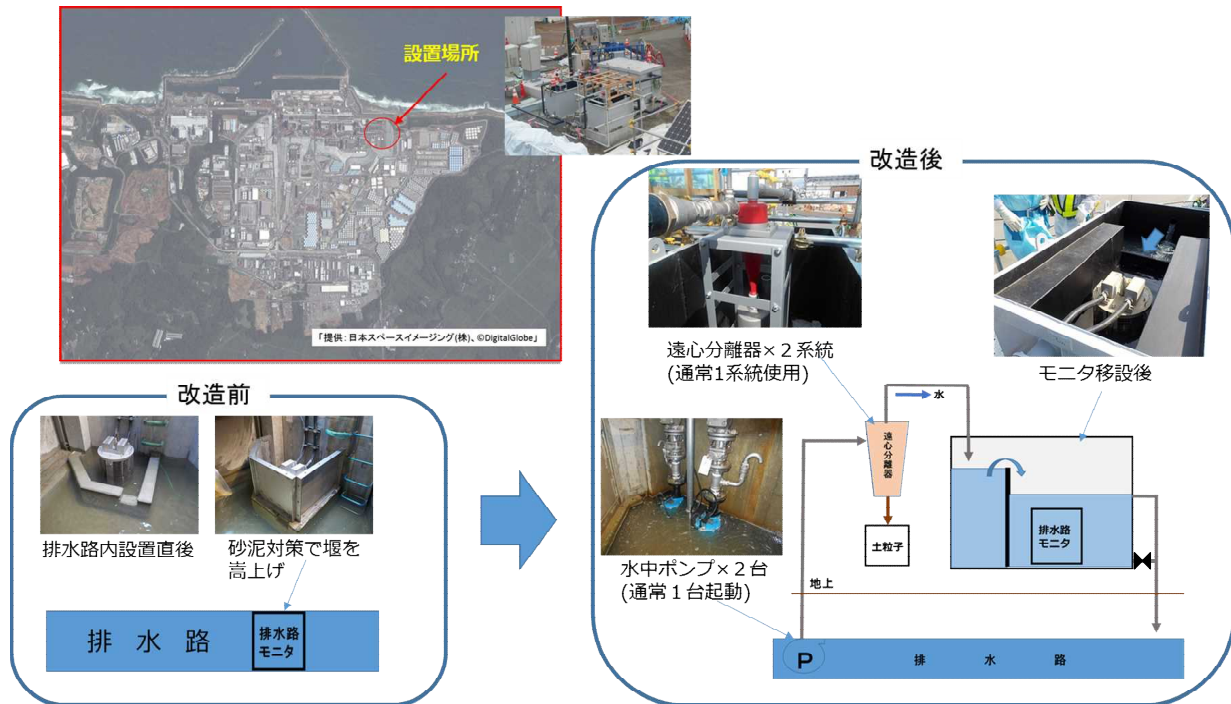
## 【参考2】K排水路P S Fモニタの改造内容

- 2016年にPSFモニタを排水路内に直接設置したところ、降雨時に放射性セシウムが付着した土粒子が堆積し、計数値が急激に上昇する現象が発生。
- ポンプによる汲み上げ式に変更し、遠心分離器により土粒子の影響を極力排除する改造を行った。
