# 1～3号機原子炉注水ラインのPE管化工事に伴うFDW系単独注水の影響について

2017年6月29日

東京電力ホールディングス株式会社

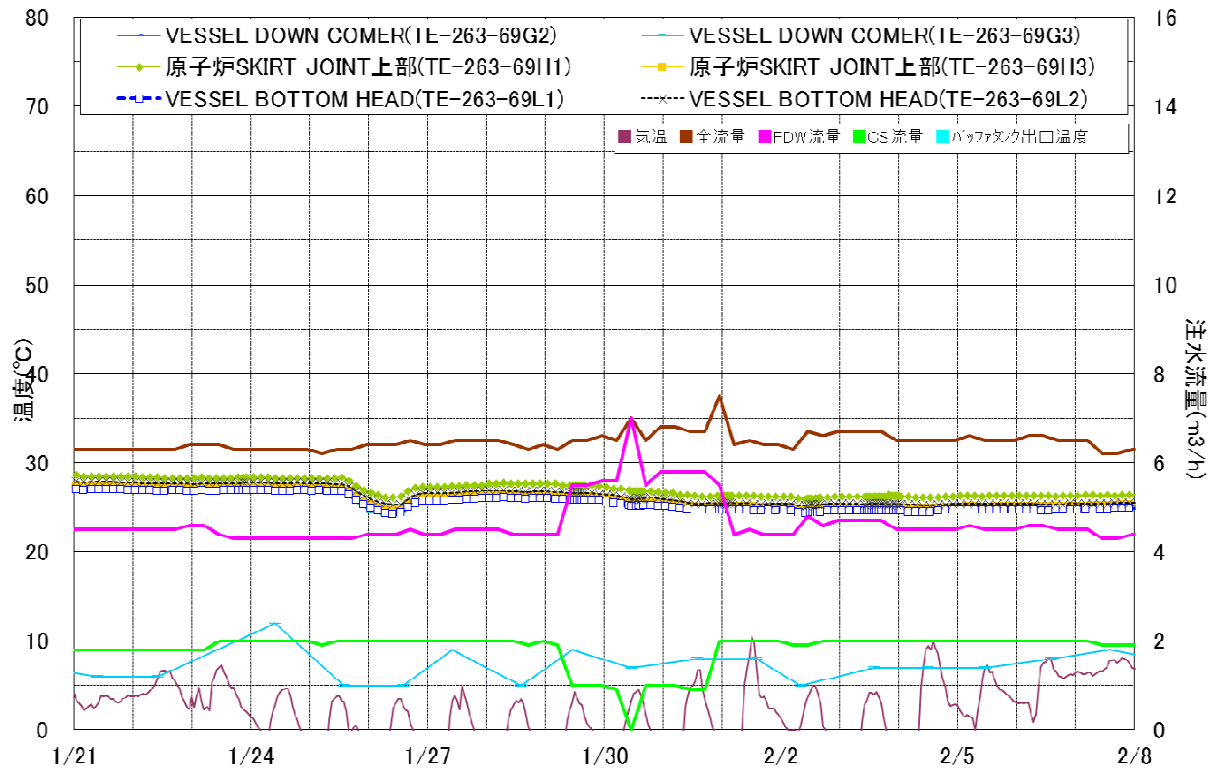
## ■FDW系単独注水（約5時間）による原子炉の冷却状態の異常はなかった

- CS系からの注水を開始した2011年12月10日より以前から、FDW系単独の注水によりRPV底部温度やPCV内温度は80℃以下に冷却されていた
- 平成24年1月30日にCS系注水を5時間程度停止した際に、RPV底部温度及びPCV内温度等に温度上昇はなく、原子炉の冷却状態に異常はなかった

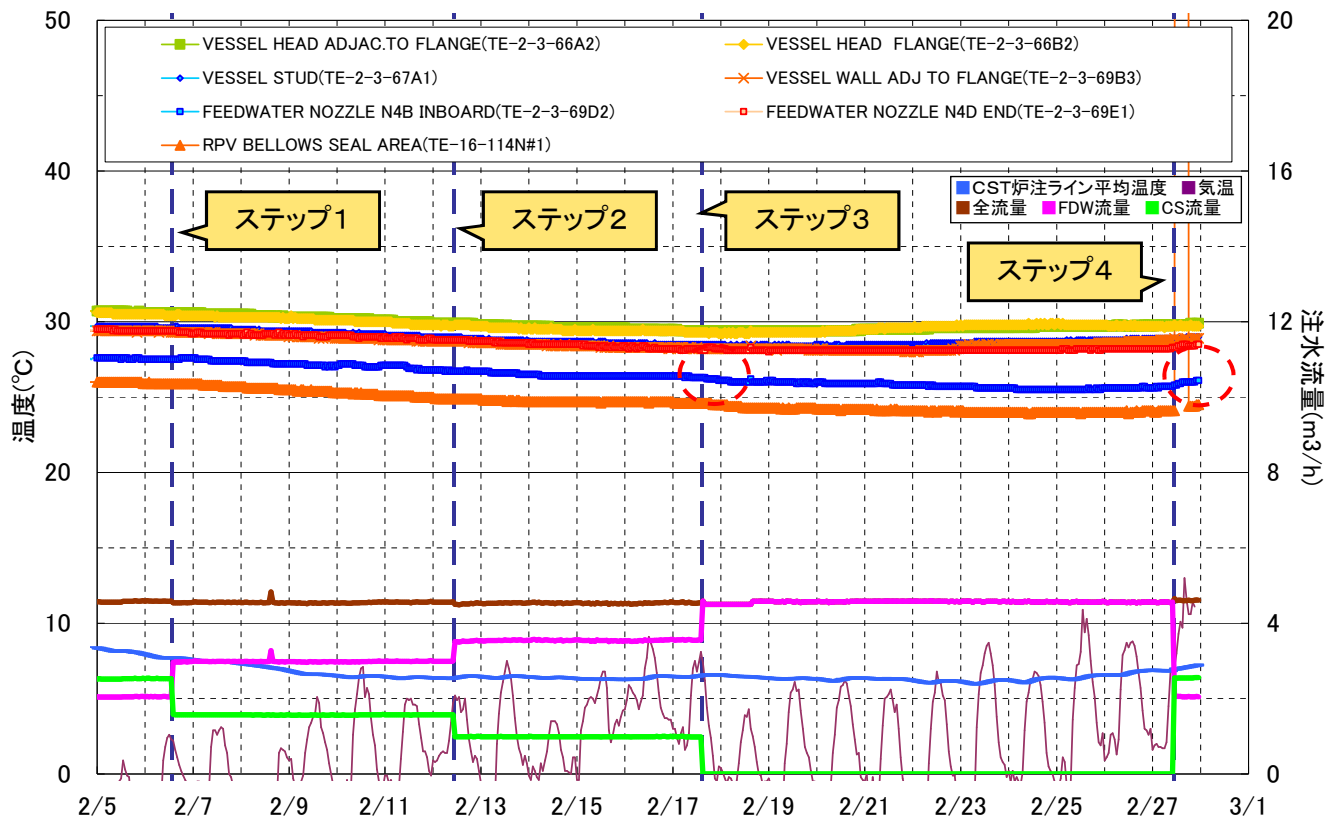
## 2号機FDW系単独注水時のRPV上部温度

■FDW系単独注水（約10日間）による原子炉の冷却状態の異常はなかった  
（一部の温度計に若干の指示変動を確認）

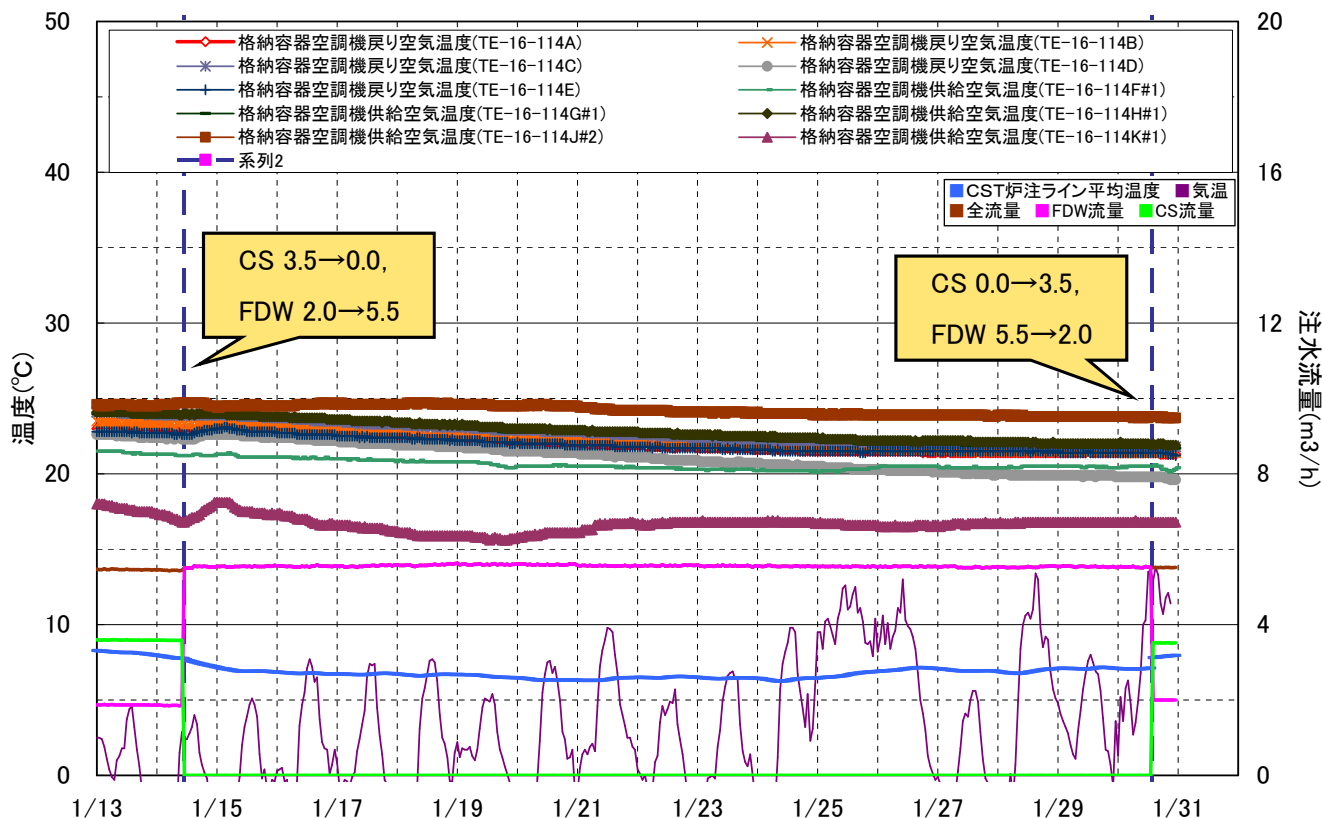
■FDW系単独注水（約16日間）によって、冷却状態に異常はなかった

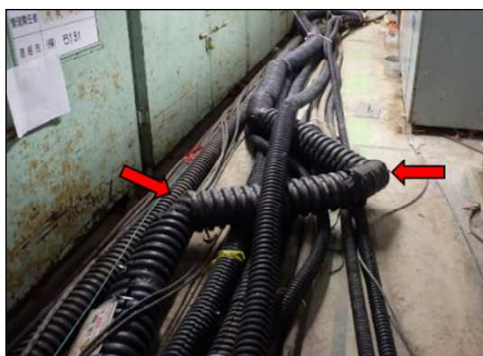
現状のSUSフレキシブルチューブの曲がりの状態

■SUSフレキシブルチューブ（以下、SUSフレキ）は、震災後に短期間で設置したため、部分的に曲がりが大きく、応力がかかりやすい箇所があり、配管の敷設状況を改善する必要がある。

- ① 曲がりによる圧力損失の上昇等により、炉注流量に影響を及ぼす可能性がある。
- ② 曲がり部にかかる過度な応力により、SUSフレキの損傷につながる可能性がある。

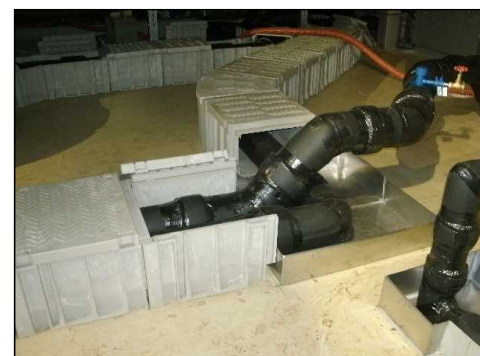
PE管施工イメージ

■曲がりの大きい部分があるタービン建屋内のSUSフレキをPE管に取り替える。  
（原子炉建屋内のSUSフレキには曲がり大きい箇所はない）

■なお、PE管は、可撓性を有しており、耐震性は確保されている。
